MEDIDAS MITIGADORAS DE PASSIVOS AMBIENTAIS EM OBRAS RODOVIÁRIAS – ESTUDO DE CASO DA BR-135/BA

Alessandra Costa Gosch (*), Alexandre Samuel Ramalho, Cristhyano Cavali da Luz, Eduardo Ratton

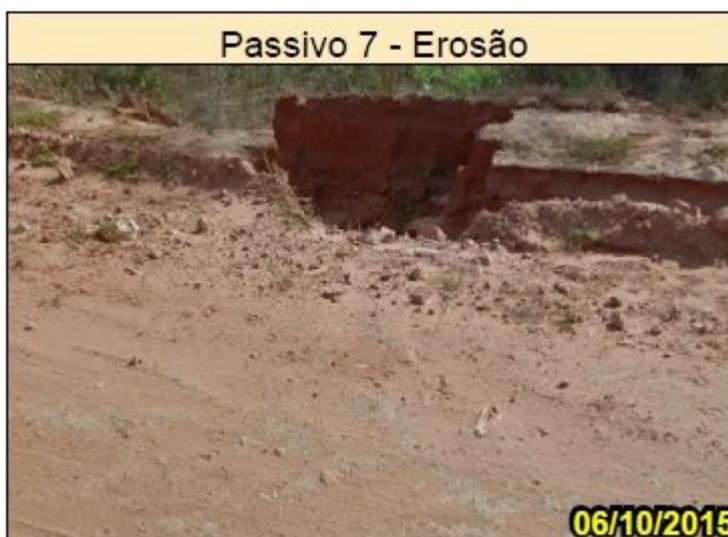
A fim de ilustrar as medidas propostas, apresentamos o passivo número 7 do projeto de recuperação, demonstrado pela Figura 5.

Figura 5: Passivo caracterizado como erosão. Fonte: UFPR/ITTI, 2015.

O projeto de recuperação utilizará 7 metros de implantação de paliçadas (barreiras) na base da voçoroca, seguindo-se de recomposição da cobertura vegetal de 241 metros quadrados com espécies de rápido crescimento utilizando gramíneas e leguminosas, por um processo de recuperação através da hidrossemeadura. O resultado final da medida proposta é apresentado na Figura 6.

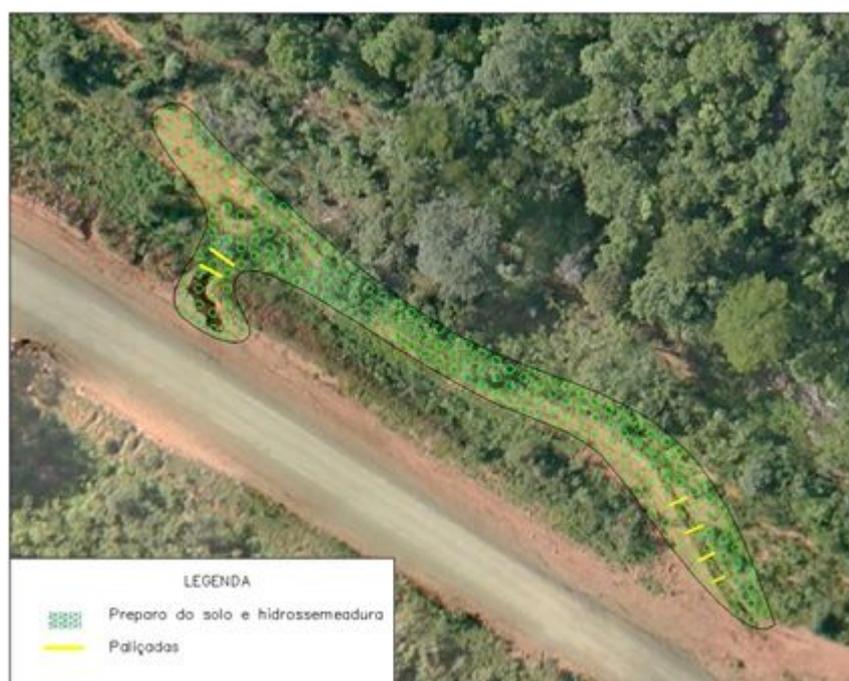
Figura 6: Área de projeto de recuperação com reconformação e paliçadas. Fonte: UFPR/ITTI, 2015.
