DIAGNÓSTICO QUALITATIVO E QUANTITATIVO DA ARBORIZAÇÃO DA CENTRAL DE ABASTECIMENTO DO PIAUÍ/CEAPI

Amanda Alves Feitosa (*), Joécio Santos Sousa, Flávia Danielle Gonzaga Calisto

* Instituto Federal de Educação, Ciência e Tecnologia do Piauí, amandfeitosa@gmail.com.

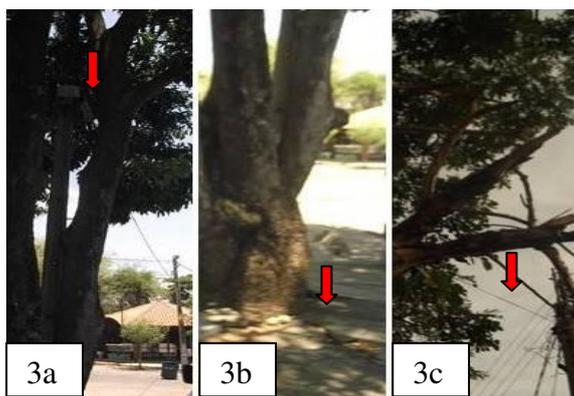
De acordo com análise dos 4 indivíduos observados, dois apresentaram conflitos com os equipamentos urbanos e de infraestrutura, *Mangifera indica* (mangueira) e *Caesalpinia pluviosa* (coração-de-negro). A primeira apresentou interferência com a rede elétrica e telefônica e seu sistema radicular superficial estava obstruindo a calçada (ver Figura 3 a e 3b), o segundo indivíduo, coração-de-negro apresentou interferência com a fiação elétrica (ver Figura 3c).

Figura 3: Conflitos dos indivíduos encontrados na calçada e fiação elétrica. Fonte: Pesquisa Direta, 2012.

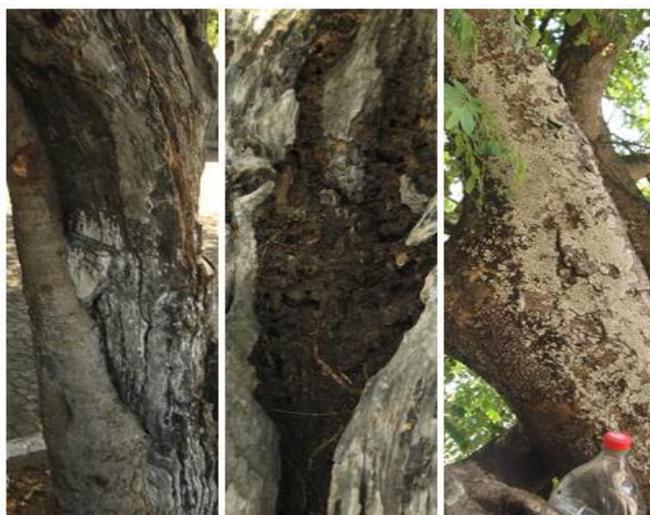
Quanto ao estado fitossanitário dos indivíduos encontrados, o *Caesalpinia pluviosa* (coração-de-negro) apresentou injúrias mecânicas com má recuperação, podas (devido à interferência com a fiação elétrica) com boa recuperação, com infestação por cupim, com manchas disseminadas e necrose (ver Figura 4).

Figura 4: Estado fitossanitário do *Caesalpinia pluviosa* (coração-de-negro). Fonte: Pesquisa Direta, 2012.

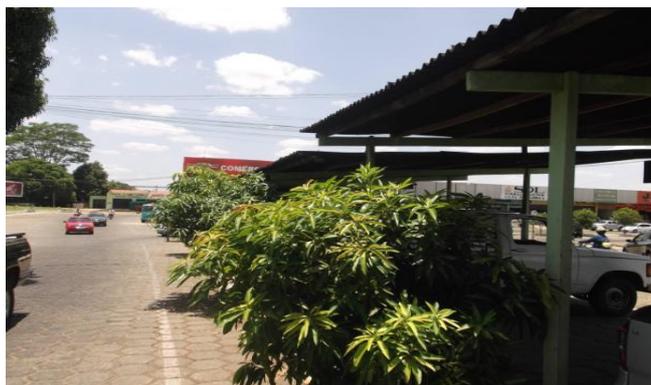
Estacionamento: foram encontrados 13 indivíduos arbóreos no local, pertencentes à espécie *Mangifera indica*, a mangueira. Basicamente, todos são mudas em pleno desenvolvimento, no entanto, o estacionamento é uma área coberta e apresentava conflitos com as espécies (ver Figura 5). O quadro abaixo (Quadro 2) demonstra as características físicas dos indivíduos encontrados.

Figura 5: Mangueiras encontradas no estacionamento. Fonte: Pesquisa Direta, 2012.

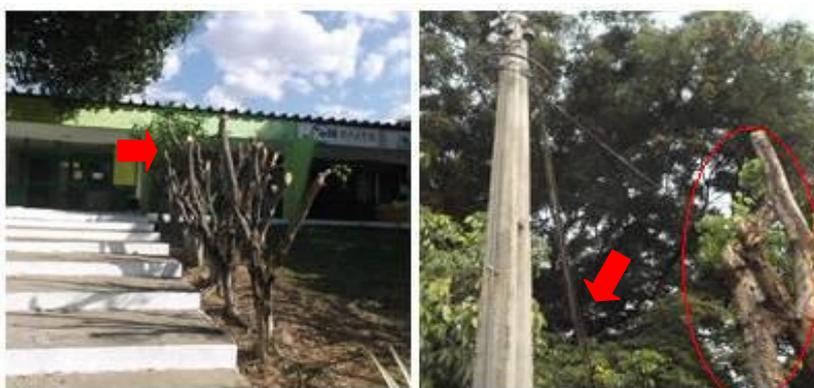
Na ocasião 8 dos 27 sofreram podas drásticas, que comprometem a saúde da indivíduo (ver Figura 6). Em sua maioria os indivíduos podados são da espécie *Ficus sp*, o ficus, em um total de 7 árvores podadas. Além deste, 1 (um) *Caesalpinia pluviosa* (Coração-de-negro) também apresentou poda drástica de toda a sua copa, mas está apresentando recuperação de sua folhagem(árvore circulada de vermelho na figura 6). Dois indivíduos estão conflitando com a fiação elétrica e telefônica. Na ocasião foram identificados dois indivíduos sem vitalidade e outros apresentando infestação por cupim. Nenhum deles apresentou inclinação que conflitasse com a passagem de pedestres e veículos.

Figura 6: Podas drásticas dos indivíduos arbóreos e interferência com a rede superficial. Fonte: Pesquisa Direta, 2012.

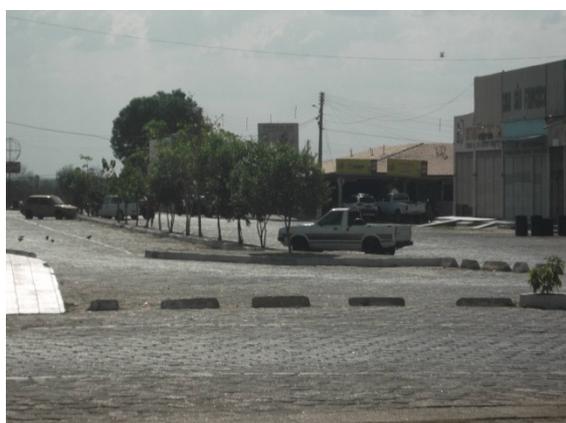
(Mart.) Standl (Ipê-roxo), *Pachira aquatica* Aubl.(Mamorana), *Licania tomentosa* (Benth.) Fritsch (Oiti), *Mangifera indica* L.(Mangueira) e uma espécie não identificada. O canteiro central possui 1 (um) metro de largura, com uma área de aeração de 0,98 – 1,0 m. Todas apresentavam boas condições fitossanitárias, não conflitavam com nenhum equipamento urbano ou de infraestrutura. O local também funciona como estacionamento e localiza-se em frente aos boxes (ver Figura 7). O quadro 4 abaixo apresenta as características físicas dos indivíduos amostrados.

Figura 7: Vista do canteiro central. Fonte: Pesquisa direta, 2012

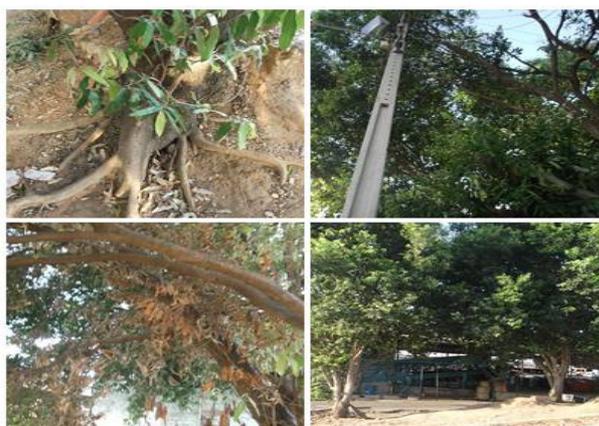
Boxes: nesta área foram encontrados 4 (quatro) oitis (*Licania tomentosa*) apresentavam sistema radicular superficial por conta do desnivelamento do solo, obstruindo a calçada e poda devida ao conflito com a rede elétrica e telefônica. Também apresentaram necrose nos ramos (ver Figura 8).

Figura 8: Oitis. Fonte: Pesquisa direta, 2012.

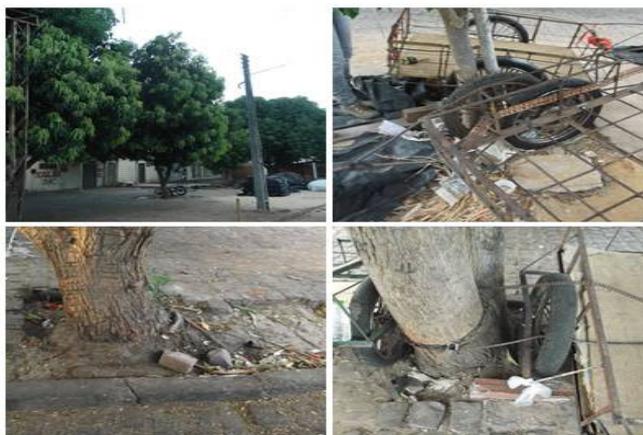
Três indivíduos apresentaram problemas quanto à obstrução da área de aeração de seu sistema radicular, devido aos carros-de-mão que estão amarrados no caule dos indivíduos das espécies *Mangifera indica* (Mangueira) e *Ficus sp* (Ficus) sufocando suas raízes, além de possuírem um canteiro pequeno para indivíduos de CAP entre 1,38 – 1,70 (ver Figura 9).

Figura 9: Canteiro de aeração obstruído Fonte: Pesquisa direta, 2012

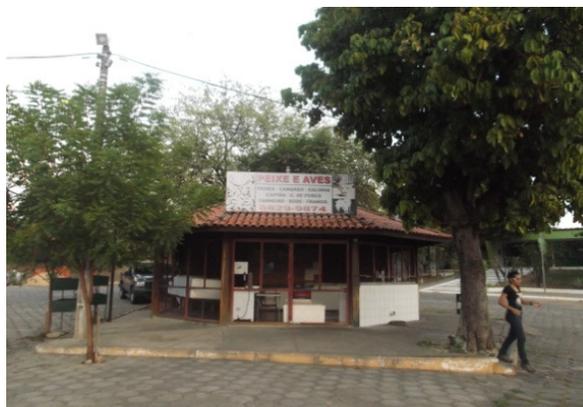
Quiosque: a área do quiosque é composta pelas espécies, *Azadarachta indica* (Niim), *Pachira aquática* (Mamorana) e *Tamarindus indica* (Tamarindo) totalizando 6 indivíduos. Nenhuma das espécies encontradas no local apresentaram conflitos (ver Figura 10). O quadro 5 abaixo apresenta as características físicas das espécies encontradas no quiosque.

Figura 10: Espécies encontradas no quiosque. Fonte: Pesquisa direta, 2012

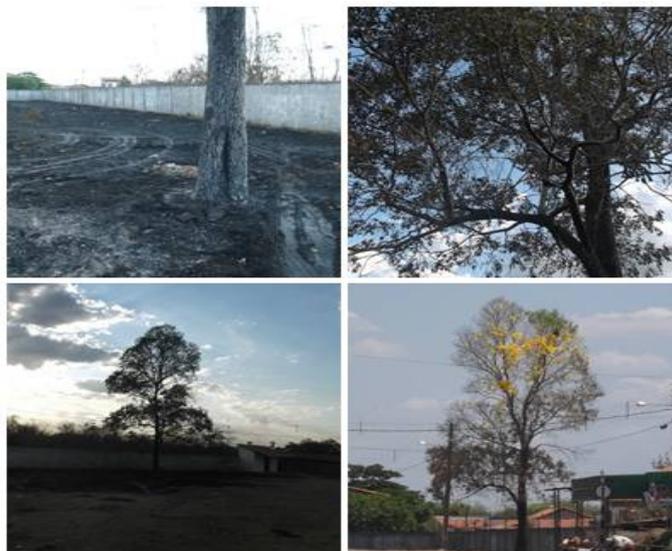
No local foram observados diversos problemas na ordem de conflitos entre os indivíduos arbóreos e a fiação elétrica e telefônica, quanto ao estado fitossanitário e obstrução do canteiro de aeração das árvores. Primeiramente, observou-se um indivíduo da espécie *Tabebuia alba* (ipê-amarelo) com o caule e parte da copa carbonizados, devido ao incêndio ocorrido no local, entretanto o indivíduo está apresentando boa recuperação (ver Figura 11).

Figura 11: Ipê-amarelo queimado em incêndio. Fonte: Pesquisa Direta, 2012.
