## DIAGNÓSTICO DE ARBORIZAÇÃO DO ESTACIONAMENTO NA PONTE ESTAIADA, MESTRE JOÃO ISIDÓRO FRANÇA, TERESINA-PI

Thiciane Maria Barreto Rodrigues (\*), Dinael David Ferreira Lima, Dionísio Carvalho Neto, Pablo Ramon de Oliveira Taumaturgo

\* Instituto Federal de Educação, Ciência e Tecnologia do Piauí – IFPI, Campus Teresina-Central.  
[thicibarreto@gmail.com](mailto:thicibarreto@gmail.com)

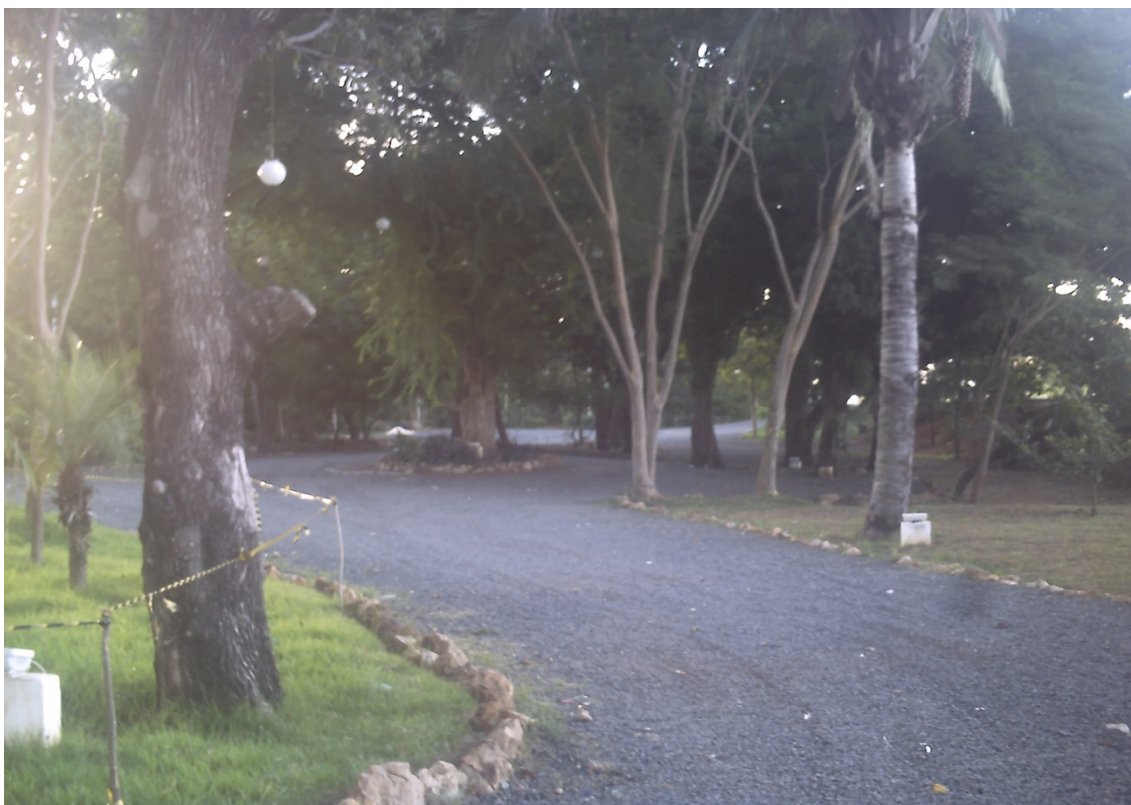
**Figura 2: Extensão do Estacionamento. (Fonte: Autores, 2013).**

O local escolhido para o trabalho, é bem amplo e podemos constatar nas medições que área disponível, seja nos canteiros laterais e nos canteiros centrais, suficientes para os indivíduos, com uma distância boa de uma árvore a outra, e para algumas mudas plantadas recentemente em espaços abertos (Planilha 2 em anexo). Podemos observar também que alguns indivíduos estavam soltos, sem a delimitação de canteiros, porém sem impedimentos para a movimentação de carros e pedestres. O menor canteiro encontrado media 1,90 metros; e o maior canteiro media 20,60 metros.
