DEGRADAÇÃO AMBIENTAL E EROSÃO NA MARGEM DO RIO ACRE NA REGIÃO CENTRAL DA CIDADE DE RIO BRANCO, ACRE

Nilson Alves Brilhante (*), Antonio Fernandes Mendes, Josicleide Aquino da Silva, Nímio José Rodrigues da Frota, Evandro José Linhares Ferreira.

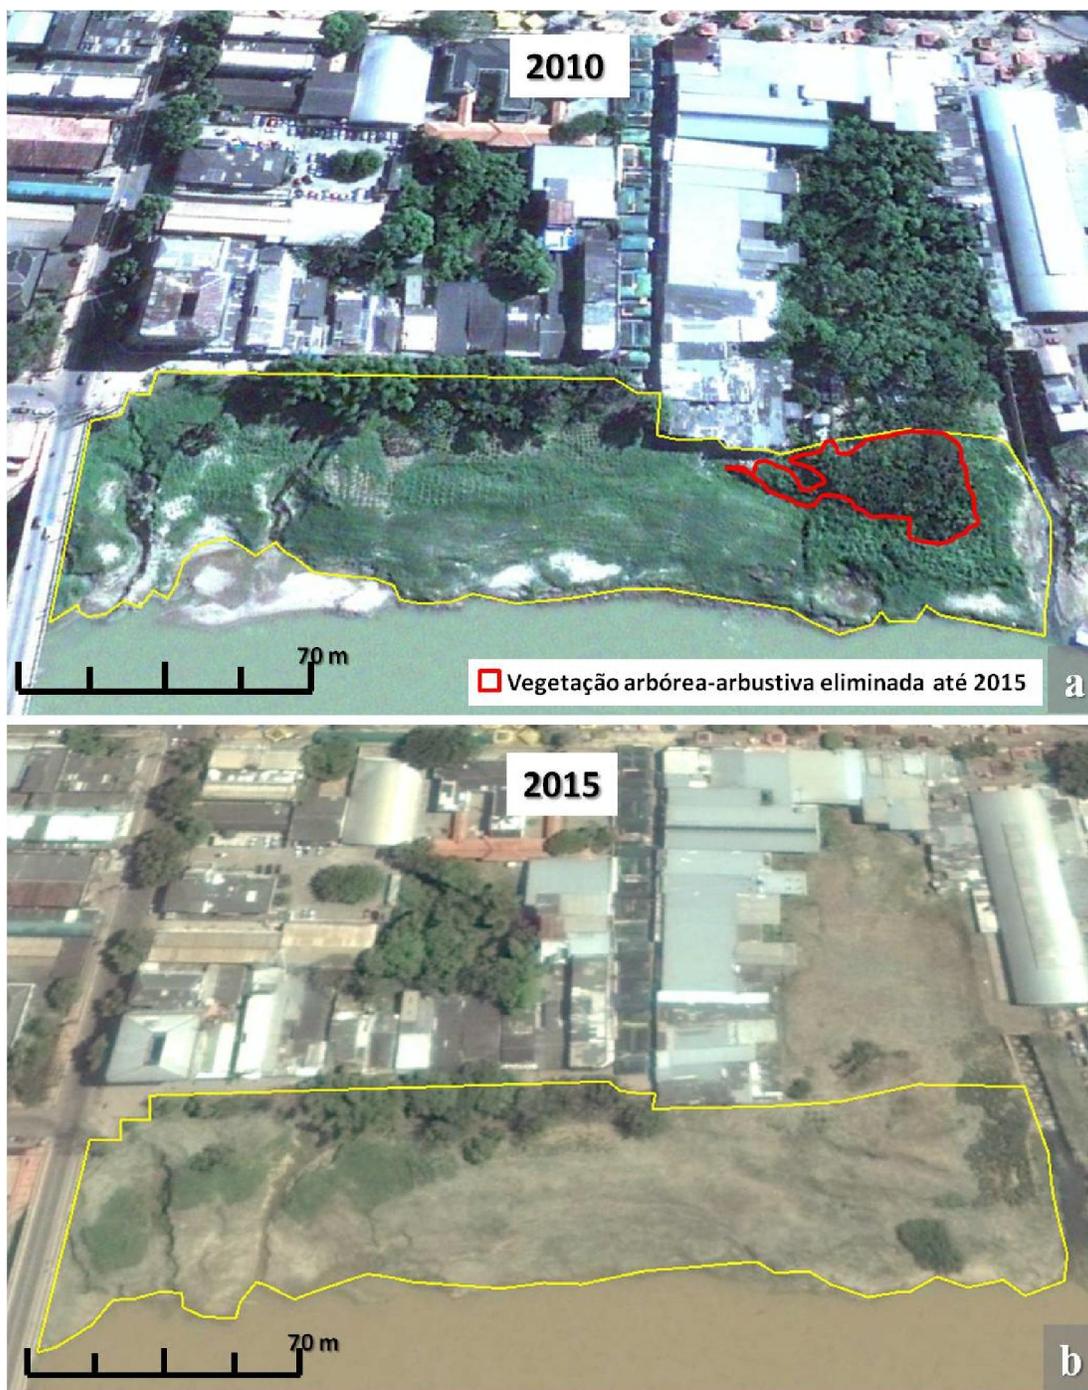
O extrato herbáceo (plantas anuais) recobre uma área estimada em 0,25 ha de forma descontínua. Dessa forma, em junho de 2015 cerca de 70% da área avaliada estava desprovida de qualquer tipo de cobertura vegetal. Entre 2010 e 2015 pelo menos 0,12 ha de vegetação arbóreo-arbustiva foi suprimida (Figura 1a-b). A maior ou menor presença do extrato herbáceo sobre o solo é natural tendo em vista que ele é formado por espécies de plantas anuais que desaparecem por ocasião das cheias do rio Acre, voltando a crescer durante os períodos de seca.

Figura 1: Imagens de satélite mostrando a evolução da cobertura vegetal da área avaliada entre 2010 (a) e 2015 (b) com destaque para a supressão, ocorrida entre 2010 e 2015, de 0,12 hectares de vegetação arbóreo-arbustiva (destacada em vermelho figura ‘a’).
(Imagens de satélite: Google Earth Pro; Edição da figura: Evandro Ferreira).

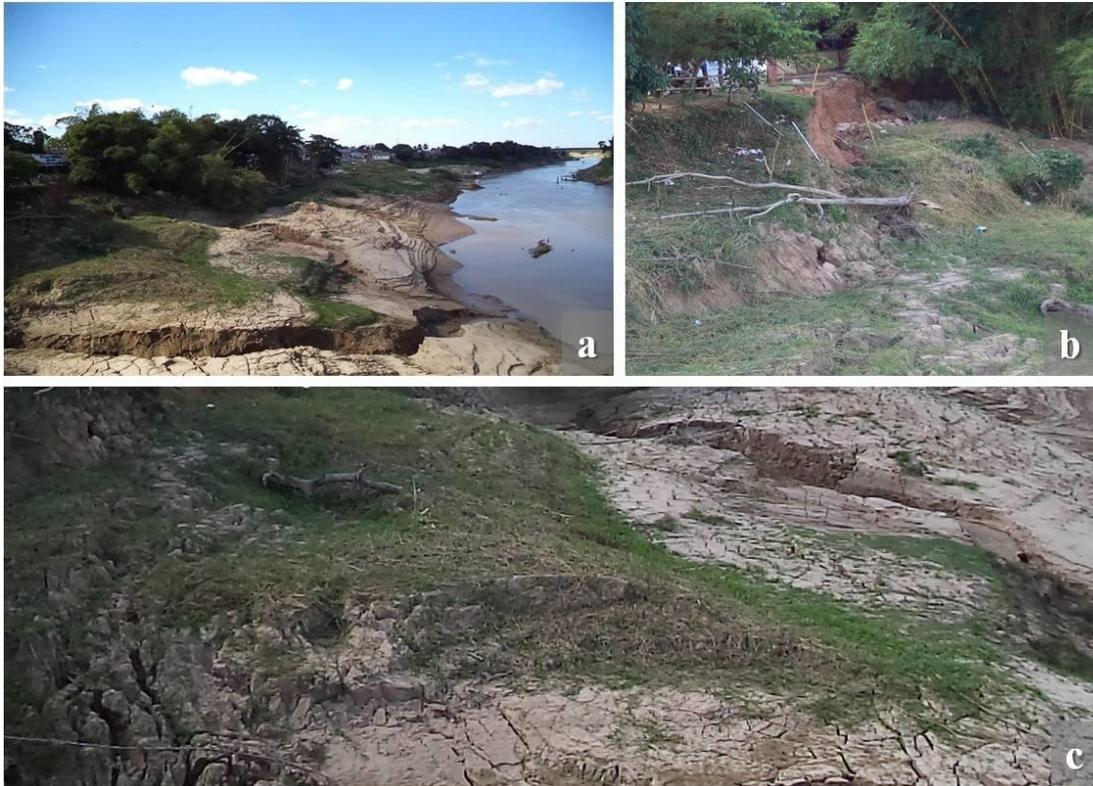
O terreno avaliado apresenta numerosos processos erosivos (Figura 2a) e um desbarrancamento acentuado junto ao passeio público em razão da sua exposição às intempéries (chuvas) durante os períodos de seca do rio Acre e à força da água do referido rio nos períodos de cheia (Figura 2b). O processo erosivo aparece logo após a ponte ‘Coronel Sebastião Dantas’, movida pela força da gravidade que causou a desagregação das partículas de solo, primeiro por intermédio da formação de sulcos ou ravinas. Como não são feitas intervenções de mitigação, estes processos erosivos continuam a ser intensificados pela ação das chuvas até formação de

voçorocas. É possível visualizar de forma nítida, especialmente onde a areia predomina na composição do solo, o processo de erosão por ravinas nos locais por onde a água escorre e o alto rebaixamento de nível que o terreno já sofreu devido a processos erosivos.

O solo predominante no local apresenta textura argilo-arenosa (Figura 2c) e favorece, quando desprovido de cobertura vegetal, a ocorrência de processos erosivos. Além disso, a aceleração desses processos é favorecida pela ocorrência de cheias e vazantes do rio durante o período das chuvas. Nas cheias do rio sedimentos são depositados nas margens, mas a rápida e acentuada baixa do seu nível favorece a erosão do material depositado e permite a formação de erosão do tipo ‘voçoroca’.

Figura 2: Diagnóstico da degradação ambiental observada na margem do rio Acre na zona central da cidade de Rio Branco, Acre: a) Visão geral da área avaliada com numerosos processos erosivos em curso; b) Desbarrancamento ocasionado pela erosão atingindo o passeio público; c) Detalhe do solo com textura argilo-arenosa predominante.

- Foram observadas erosões dos tipos laminar, por ravina e voçoroca por toda a área, sendo este último tipo a maior ameaça à estabilidade da área de passeio (calçadão) e estabelecimentos comerciais adjacentes, visto ser ela a responsável pelos desbarrancamentos verificados no local;

- Em vista da inexistência de estruturas de contenção da erosão no local e da grave ameaça às estruturas urbanas da região (passeio, rede de água e de eletricidade) e estabelecimentos comerciais é imprescindível a adoção urgente de medidas mitigadoras, com prioridade para a restauração da mata ciliar visando a proteção e a estabilidade do solo afetado;

- Como medida mitigadora, recomenda-se o plantio das seguintes espécies arbóreas/palmeiras: várias espécies de ingás (*Inga* spp.), urana (*Adenaria floribunda*) e as palmeiras buriti (*Mauritia flexuosa*) e juari (*Astracaryum jauari*).
