DIAGNÓSTICO DA ARBORIZAÇÃO PRESENTE NA AVENIDA PRINCIPAL DO CAMPUS A. C. SIMÕES DA UNIVERSIDADE FEDERAL DE ALAGOAS

Selene Maíra Morales (*), Regis Villanova Longhi, Aline Evelle da Silva Lima, Carolina Rafaela da Silva, Victória Mayara de Oliveira

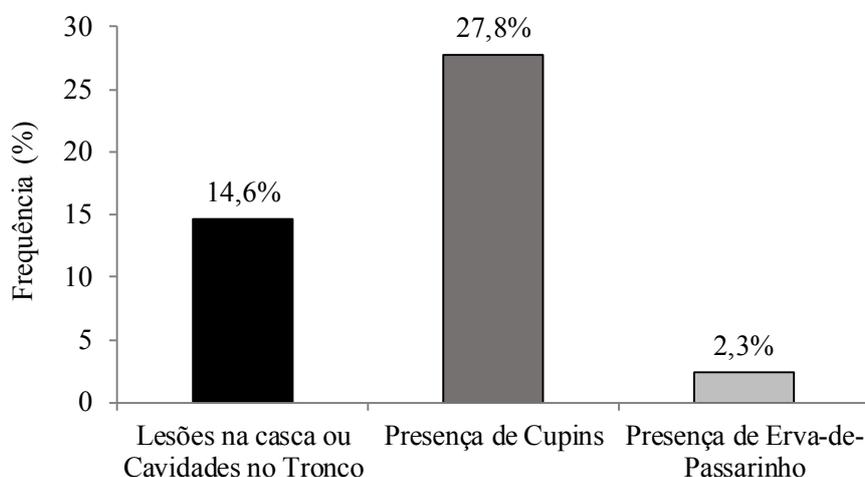
O diagnóstico fitossanitário das árvores presentes na via principal do campus indicou que aproximadamente 70% dos indivíduos avaliados são classificados como saudáveis, ou seja, possuem copa densa com arquitetura compatível com a espécie, tronco sem injúrias mecânicas, sem sinais de ataques de insetos, ou, se presente, não afetando a vitalidade do mesmo. A presença de cupins é o principal problema verificados nos indivíduos classificados como debilitados, sendo registrado em 27,8% das árvores, seguido pela presença de lesões na casca ou cavidades no tronco, com 14,6%, e presença de erva-de-passarinho na copa das árvores, ocorrendo em apenas 2,3% dos indivíduos avaliados (Figura 6). A elevada presença de cupins, principalmente de hábito subterrâneo, pode ser devido ao manejo inadequado que essas árvores recebem, como falta de remoção de galhos velhos e secos ou presença de injúrias mecânicas. Fontes e Filho (1998) associam ainda a presença de cupins em árvores urbanas ao uso de espécies exóticas e a dificuldade de localizar e controlar os ninhos, que à medida que as colônias se estabelecem, essas permanecem por muitos anos no local e tornam-se mais daninhos com o envelhecimento natural das árvores.

Figura 6: Frequência dos problemas fitossanitários dos indivíduos presentes na arborização da via principal do Campus A. C. Simões da UFAL, Maceió-AL.

As lesões físicas observadas na casca das árvores foram, muitas vezes, decorrentes de diversas práticas inapropriadas que são utilizadas pela população, tais como: pregos colocados no tronco; descascamentos e ferimentos provocados por objetos cortantes; arames enrolados nos troncos e galhos para utilizar as árvores como suporte para faixas; dentre outros. O estrangulamento da árvore ou de galhos devido ao uso de arames para a fixação de faixas foi uma das principais causas observadas para o aspecto debilitado do indivíduo e, conseqüentemente, tornando o mesmo mais atrativo para a ocorrência de pragas/cupins. Diante disso, tem-se a necessidade da inserção da Educação Ambiental em um plano de arborização do campus, como forma de aproximar a comunidade acadêmica das ações diretas de implantação e manutenção das árvores.

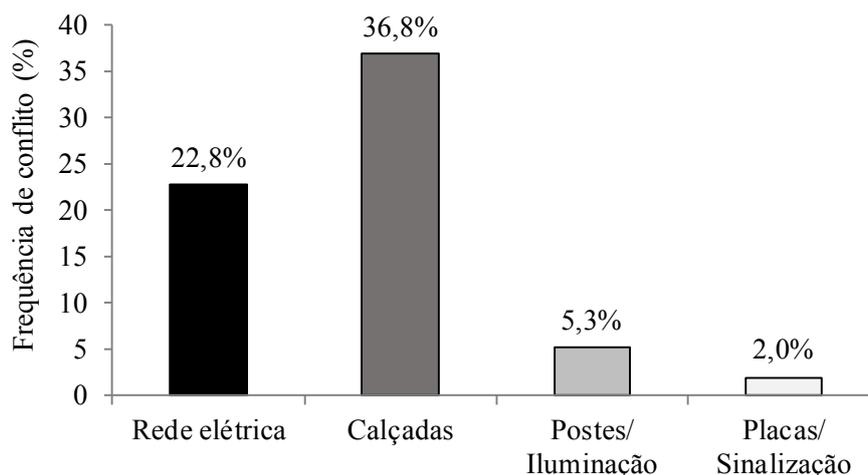
Outro problema bastante comum na arborização urbana é a presença de conflitos com o espaço construído devido à falta de planejamento na escolha das espécies implantadas. Segundo Santos et al. (2015), o conhecimento das características das espécies, principalmente em relação ao seu sistema radicular, constitui uma análise fundamental para o planejamento da arborização urbana. Os autores mencionam que espécies que apresentam raízes com crescimento radicular superficial e pouco crescimento em profundidade, geralmente provocam problemas na arborização das vias, destruindo calçadas e canteiros, e, muitas vezes, comprometendo a estrutura de imóveis. Para o presente estudo, problemas de conflito devido às raízes superficiais atingindo calçadas/canteiros esteve presente em 36,8% dos indivíduos avaliados, sendo seguido pela presença de galhos na rede elétrica em 22,8% dos indivíduos (Figura 7), confirmando que o plantio das árvores no passado não recebeu atenção necessária em relação à ocupação do espaço futuro. Constatou-se ainda que 3%, 7,3%, 1,2% e 0,9% dos indivíduos apresentam potencial de apresentar conflito com rede elétrica, calçadas/canteiros, postes/iluminação e placas/sinalização, respectivamente, constituindo de indivíduos que foram plantados recentemente e ainda não atingiram porte arbóreo. Esses baixos valores de potencial de conflito podem ser explicados pela arborização do local ser antiga, iniciada na década de 70, sendo que a grande maioria das árvores já se encontram com grandes dimensões e, assim, os conflitos já estejam estabelecidos.

Figura 7: Frequência dos problemas de conflito dos indivíduos presentes na arborização da via principal do Campus A. C. Simões da UFAL, Maceió-AL.

A alta frequência de espécies exóticas e repetição excessiva de uma espécie (*Syzygium cumini*), aliado à alta incidência de cupins nas árvores, bem como conflitos com calçadas/canteiros e rede elétrica, indicam a necessidade de um plano de manejo para manutenção e adequação da arborização do Campus A. C. Simões da UFAL, principalmente em relação a uma melhor seleção de espécies e suas respectivas quantidades na arborização.
