IDENTIFICAÇÃO DE IMPACTOS NA ÁREA DE APP DO RIACHO ITARARÉ NA ZONA URBANA DE TERESINA, PIAUÍ

Naide de Lucas da Silva Neta*, Lorraine Lopes Cavalcante, João Batista Pereira de Abreu, Francisco Dionata de Oliveira Silva, Bruna Iwata Freitas

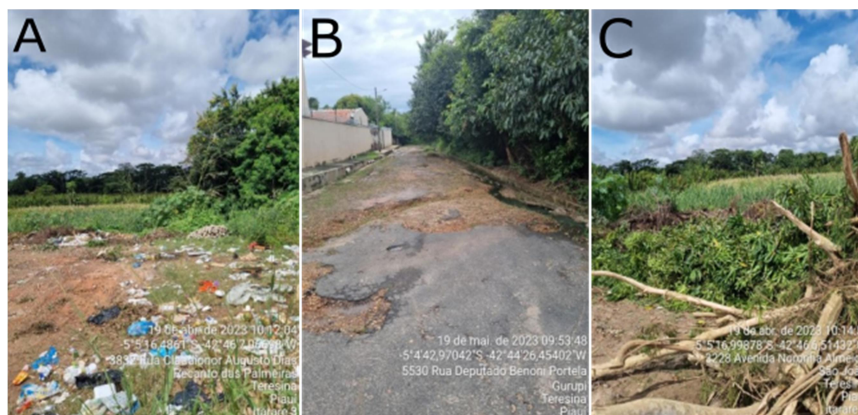
Figura 3 – Áreas visitadas

No Ponto 1 ($5^{\circ}5'40,75085''S$ $42^{\circ}46'34,815W$), foi observado que o riacho foi canalizado por tubulações e há a presença de uma moradia inadequada que se encontra em uma área de risco. Nesta região passa em um lado do riacho uma avenida e do outro uma ferrovia. Esta é uma área que apresenta alagamentos pois as áreas de extravasamento do riacho se encontram ocupadas e com grande impermeabilidade da área. Além disso foi observado grande quantidade de resíduos sólidos nas margens do riacho nesse trecho. Outro problema é o fato de que a passagem do trem na linha ferroviária acaba causando uma instabilidade no solo da área que acaba se desprendendo e indo para o riacho. Além de ser um risco pra linha, que acabou por remediar o problema com o uso de grandes blocos de rochas, é um risco de assoreamento do corpo hídrico.

Já no segundo ponto visitado (Ponto 2 - $5^{\circ}5'38,15536''S$ $42^{\circ}46'31,02503W$) foi observado a construção de casas e de uma rua com pavimentação com paralelepípedos que fica nas margens do riacho, invadindo a sua área de amortecimento. Nas margens foram observados plantios e há a presença de resíduos sólidos. Percebeu-se grande perda da diversidade da flora da região. Essa área precisa ser mais bem estudada para compreender os impactos da ocupação desregrada do solo bem como o impacto que as moradias que estão sendo construídas irão causar no riacho.

No ponto 3 ($5^{\circ}5'16,49646''S$ $42^{\circ}46'6,80791W$) foi observado grande quantidade de resíduos sólidos por toda a margem do riacho. Há a presença de contêineres dispostos de forma irregular na app e que acaba por incentivar a disposição irregular de resíduos. Nesta área a vegetação foi suprimida deixando o solo exposto e vulnerável aos poluentes, contaminando não só o solo como o corpo hídrico. No ponto 4 ($5^{\circ}5'12,26594''S$ $42^{\circ}45'55,62179W$) é possível observar uma galeria exposta onde há a necessidade de realizar uma limpeza completa da área, levando em consideração os edifícios circundantes, para possibilitar a recuperação do riacho. No ponto 5 ($5^{\circ}5'7,27155''S$ $42^{\circ}45'22,08123W$) riacho percorre entre casas e sítios nessa região, porém a quantidade de água que passa pelas tubulações é significativa e acaba transbordando na rodovia próxima daquele local. É necessário melhorar essa situação para evitar problemas de inundação e melhorar o fluxo de água nessa área (Figura 3).
