## REVEGETAÇÃO DE TALUDES E ÁREAS CILIARES DA REPRESA DO HORTO E DA NASCENTE DO IF Sudeste MG – CAMPUS RIO POMBA

## RESUMO

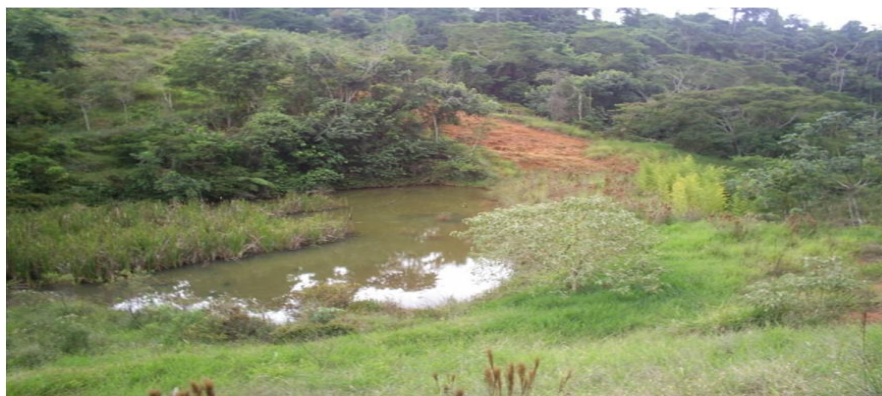
A intervenção da área do ecossistema aquático degradado em estudo se iniciou com a avaliação das condições locais, identificando as dificuldades e traçando estratégias para os procedimentos de recuperação. Foram verificados os principais fatores de degradação (pelo histórico de uso da área), e o seu potencial auto-regenerativo (considerando a proximidade da fonte de propágulos disponíveis no local) (Figura 1).

**FIGURA 1 – Ecossistema aquático e área periférica degradada.**

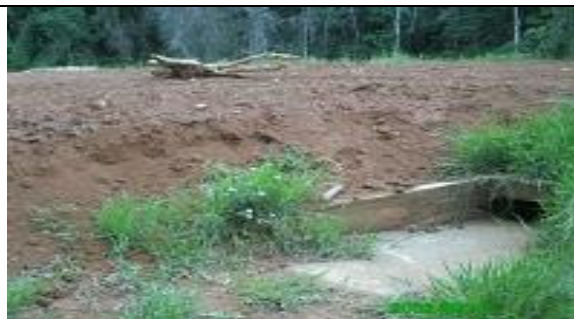
**FIGURA 2 - Talude com solo sem cobertura vegetal.**  
( Setembro - 2009)

A revegetação foi realizada por intermédio da regeneração induzida (plantada), através da combinação do isolamento temporário ou permanente da área a ser recuperada, dependendo do caso, com o reflorestamento e o plantio das espécies vegetais. Foi feito o plantio de implantação de pequenos fragmentos de grama esmeralda (*Zoysia japonica*), em formato de ilhas, e plantio de mudas de espécies arbóreas nativas da região, em áreas adjacentes às barragens (VALENTE e GOMES, 2002). Foi feita a adição de restos culturais sobre o solo exposto para facilitar a recomposição vegetal e a infiltração das águas pluviais com espécies espontâneas de rápido crescimento (banco de sementes) (Figuras 2 e 3).

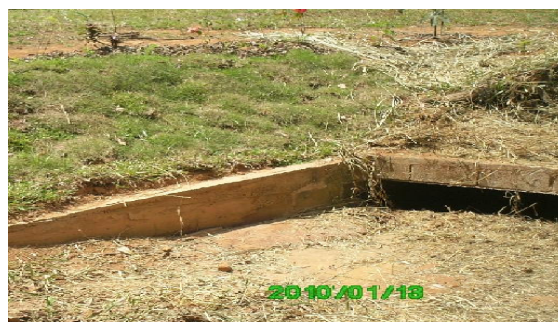
**FIGURA 3 - Talude revegetado.**  
(Janeiro - 2010)

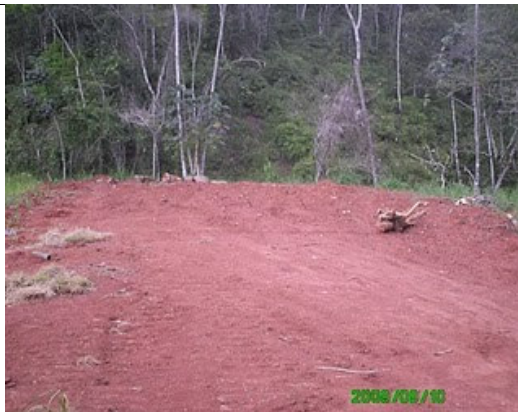
**FIGURA 4 - Barragem com solo desnudo.**  
(Agosto de 2009)

Os taludes foram recobertos por grama esmeralda (*Zoysia japonica*), plantada em formatos de ilhas, e vegetação espontânea, oriunda do banco de sementes contido nos restos culturais inseridos na área (Figuras 4 e 5). Esses procedimentos estão permitindo o restabelecimento das funções hidrológicas que culminarão na auto-sustentabilidade do ecossistema em estudo.

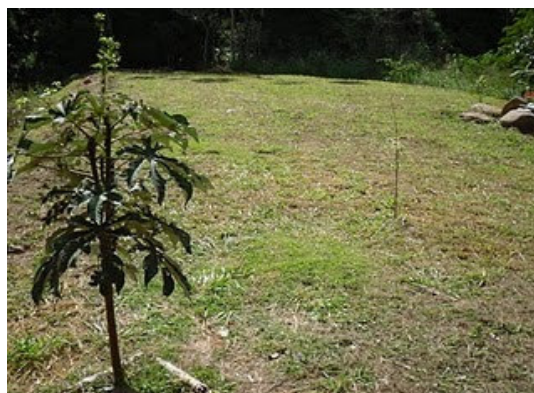
**FIGURA 5 - Barragem revegetada.**  
(Agosto - 2010).

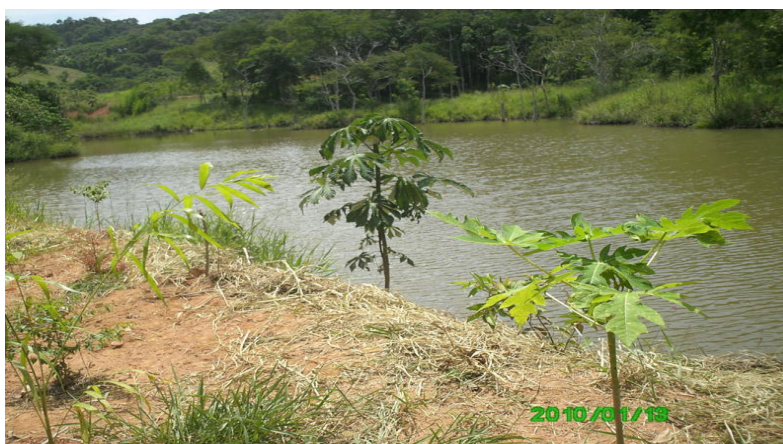
Outro importante resultado já obtido se refere à melhoria da beleza cênica da área, a partir da melhoria da qualidade da água e do maior número de espécies vegetais (Figura 6).

**FIGURA 6 - Vegetação ciliar em desenvolvimento e represa com águas limpas.**
