IMPACTOS AMBIENTAIS DECORRENTE DA EROSÃO COSTEIRA NA ORLA MARÍTIMA DE JABOATÃO DOS GUARARAPES.

RESUMO

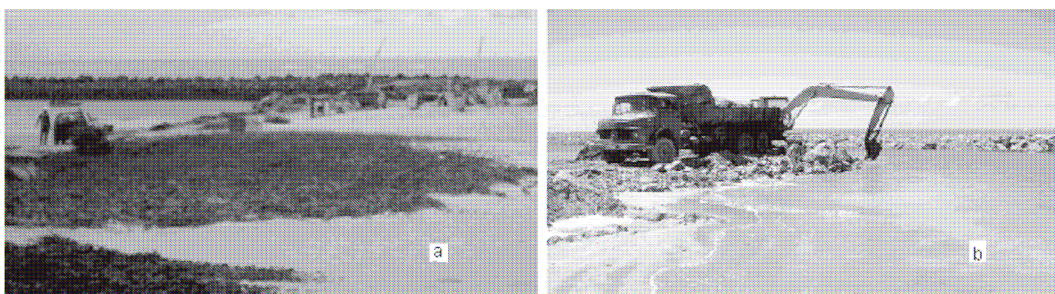
Fotos da Praia de Candeias, Jaboatão dos Guararapes – Pernambuco: (a) espigão coberto pela areia da praia e quebra-mar ao fundo (ago/2004) e (b) retirada do espigão perpendicular a praia, permitindo a circulação da água na área interna do quebra-mar.

A prefeitura municipal realizou obras de “engodamento” da praia, com intenção de restaura a antepraia a qual passou a possuir 360 m de comprimento e 26m de largura. Outras ações realizadas em seguida na área foram: (a) abertura na área sul do quebra-mar com a retirada do paredão perpendicular a praia (Figura 1); (b) remodelação do quebra-mar aumentando 100 m no sentido norte, totalizando atualmente 850 m de comprimento; (c) redução da altura do quebra-mar, permitindo uma pequena movimentação das ondas quando da maré alta.

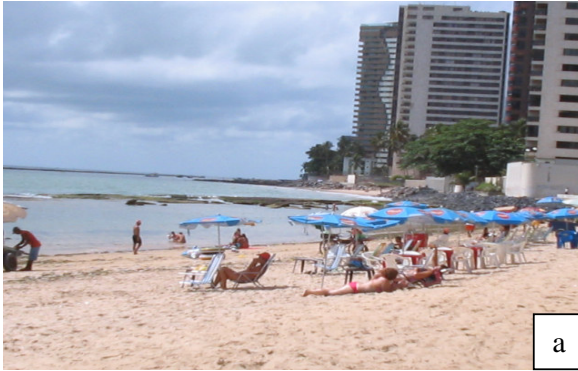
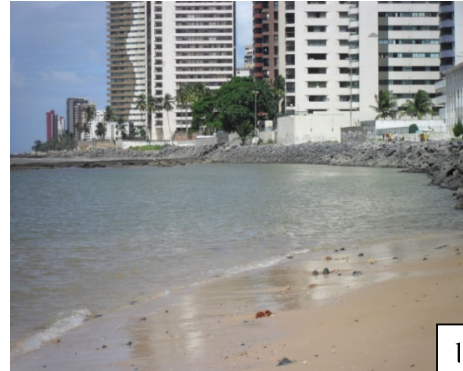
Se fizermos uma comparação entre o ano de 2006 a 2010, das imagens **a** e **b** notamos um avanço significativo mesmo com a maré baixa não há mais espaço para os banhistas a orla esta completamente ocupada por algum tipo de proteção, especificamente nesse ponto que fica próximo ao Dori sol, verifica-se que quando a maré esta baixa a água fica represada sem fazer troca de sedimentos causando mal cheiro pela decomposição das algas.

Foto A (Fev. 2006). Recifes de arenito (ao centro, à esquerda) e avanço de construções na faixa de praia, (no centro, à direita), em Piedade (Jaboatão dos Guararapes). Foto B na mesma área em Piedade (Jaboatão dos Guararapes) junho de 2010.

Nota-se que essas construções estão em maior número depois da igreja de Piedade. A praia de Piedade é muito frequentada por banhistas que usa a praia como fonte de lazer porem existe na área da praia alguns ponto de esgoto sanitária de edificações. Na imagem acima do ano de 2006 ainda enfrente ao Dori sol não tinha a proteção Para evitar à

destruição das construções a prefeitura do Jaboatão dos Guararapes colocou na orla de Piedade quebra mar para evitar que os grandes hotéis e construções fossem destruídos pela força do mar, verifica que esse quebra-mar estão localizado na proximidade do hotel Good beach até próximo a praia de candeias.
