DEGRADAÇÃO AMBIENTAL NO CÓRREGO DO CAJU EM CUIABÁ, MATO GROSSO

RESUMO

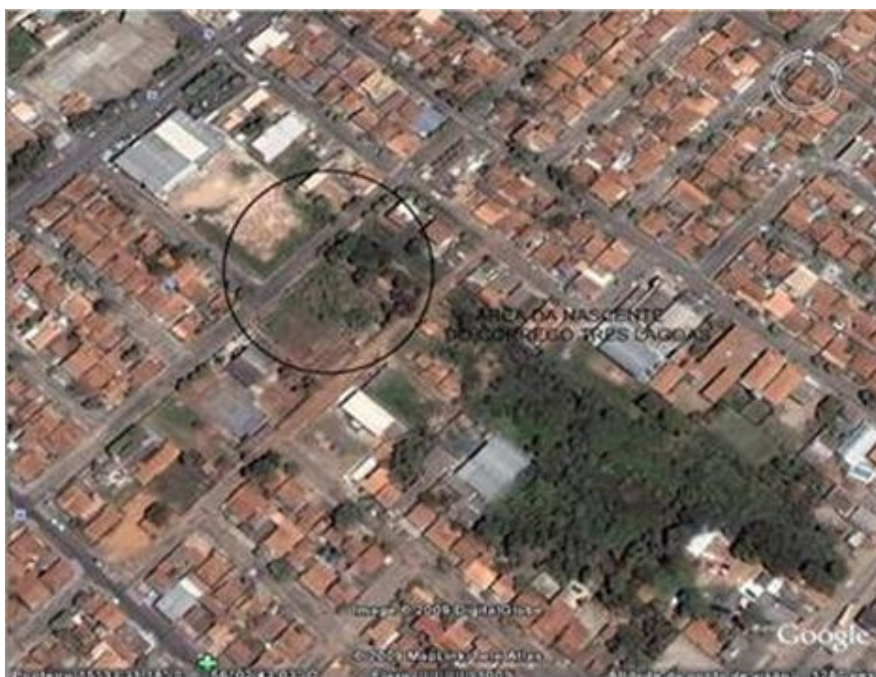
No ponto 01, localiza-se a nascente. Ela é considerada uma área de preservação permanente segundo disposição do Art. 2º da Lei 4.771/65 (Figura 2). Estas áreas quando situadas nas nascentes devem ter vegetação nativa em um raio mínimo de 50 (cinquenta) metros de largura. Ao observarmos a imagem, verificamos que esta nascente não apresenta a largura mínima de vegetação nativa em suas margens conforme estabelece a legislação.

Figura 2: Área da nascente.
Fonte: (Google Earth Technologies, 2009).

Neste caso, é iminente a necessidade de um plano de revitalização das áreas nos pontos estudados do córrego e em grande parte dele. Para regenerar, é sugerido a aplicação de um Plano de recuperação de áreas degradadas (PRAD), pois a área necessita urgentemente de recuperação, pois desequilibram o ecossistema.

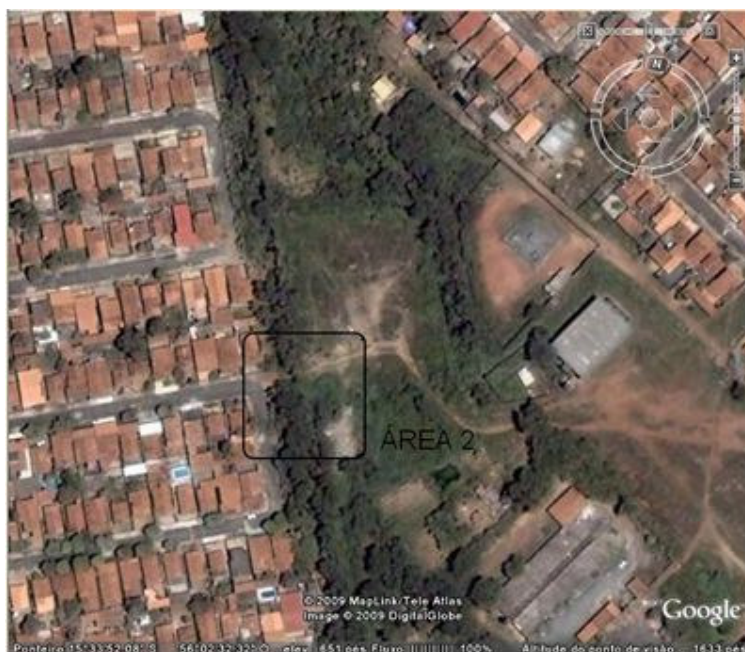
Figura 3: Ponto 02.

No ponto 02, localizado no CPA III (Figura 3) foi encontrado erosão do tipo ravina, bem como muitas sacolas plásticas com lixo caseiro e alguns móveis como sofás e pedaços de estantes (Figura 4).

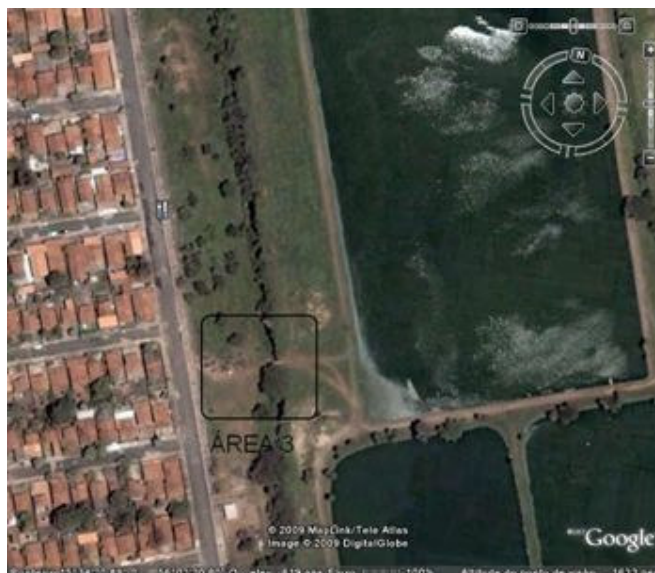
Figura 5. Ponto 03.

No ponto 03 (Figura 5), próximo as três lagoas de tratamento de esgoto da região denominada de grande CPA. Por isso, este córrego também recebe este nome devido á referência das lagoas.

Ao analisar a imagem de satélite, podemos perceber a proximidade do córrego com lagoas de tratamento de esgoto que podem contribuir com a contaminação de suas águas. Para tanto, é necessário que estudos sejam realizados.

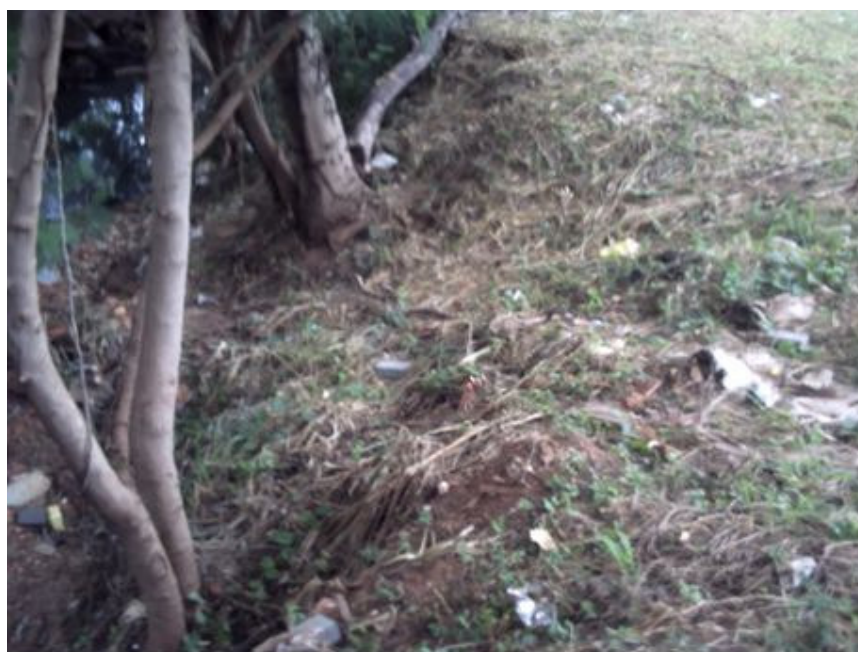
Ao realizar uma visita no local, foi possível perceber que há uma travessia de pedestre sobre o córrego. Como no local existem processos erosivos (Figura 6), podemos, por dedução, associar a erosão à construção de tal plataforma.

Figura 6. Erosão encontrada perto da plataforma de travessia de pedestres no ponto 03.

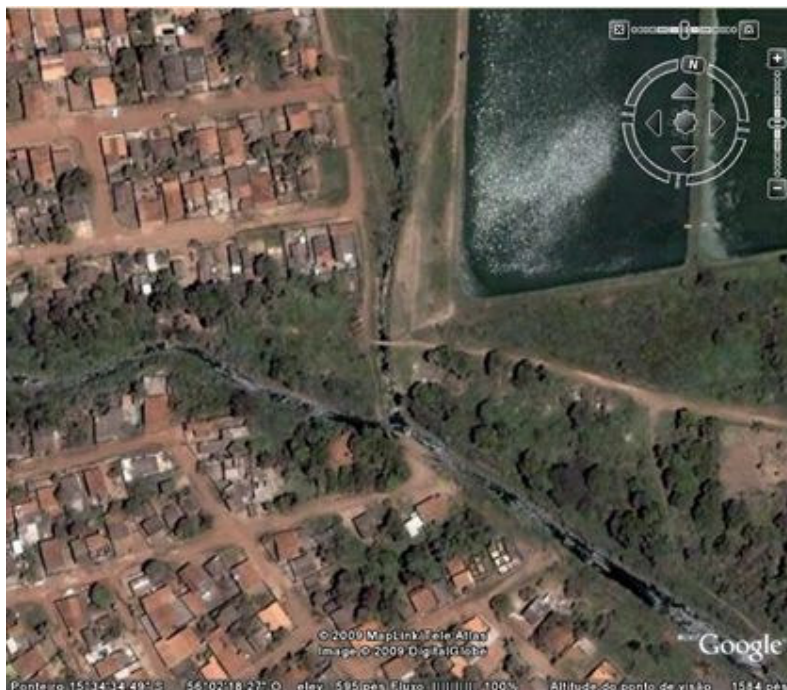
O ponto 04 está localizado no encontro dos córregos Gumitá e Cajú, que formam o córrego do Moinho (Figura 7).

Figura 7. Encontro dos córregos no Ponto 04.
Fonte: (Google Earth Technologies, 2009).

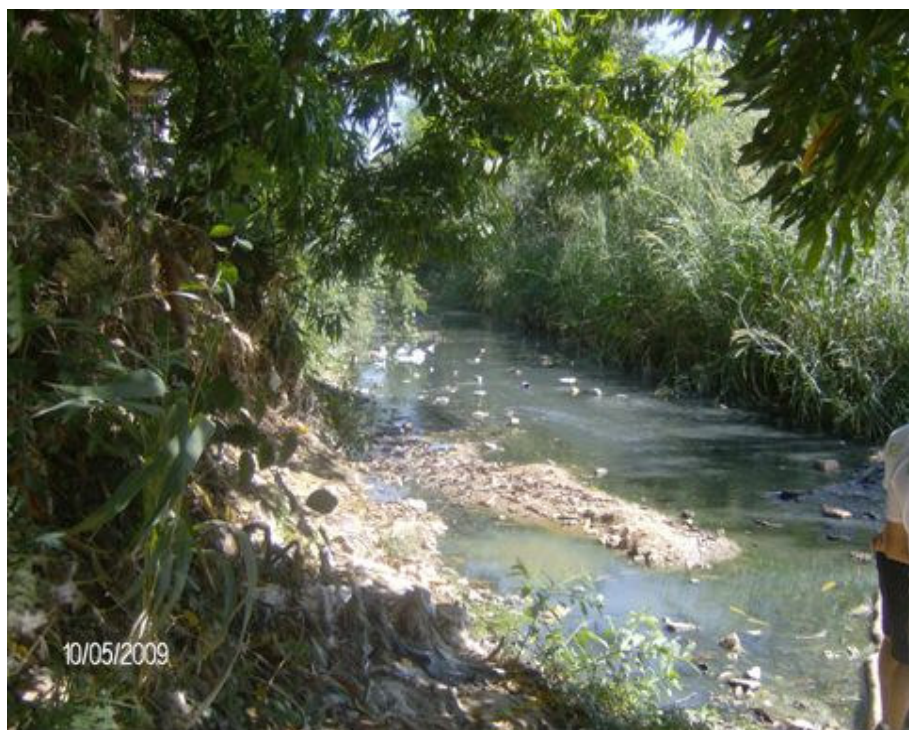
Neste ponto há presença de lixo (principalmente sacolas plásticas) em suas margens tanto no Gumitá (Figura 8) como no do Cajú. Além de que se percebe a inevitável ocupação urbana perto dos córregos.

Fig. 8: A presença forte de lixo no final do córrego Gumitá.
