AValiação e Caracterização do Estado de Conservação Ambiental do Córrego São Luiz em Conceição do Araguaia – Pará através do Protocolo de Avaliação Rápida

II Congresso Brasileiro de Gestão Ambiental

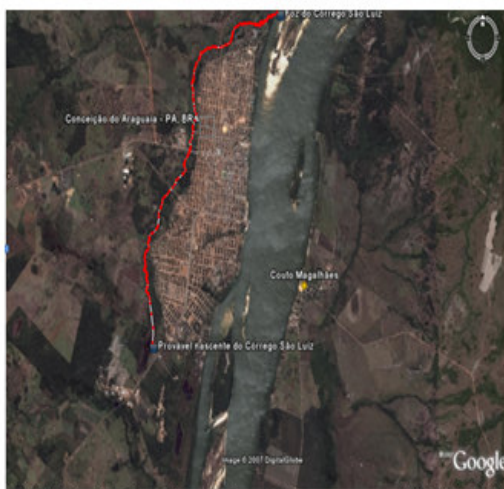
Assim, foram escolhidos oito trechos ao Córrego para a aplicação do Protocolo Rápido, como critérios o acesso a esses trechos e a antrópica sobre eles.

extensão, encontra a localização ao por de águas

influência ausência de coleta.

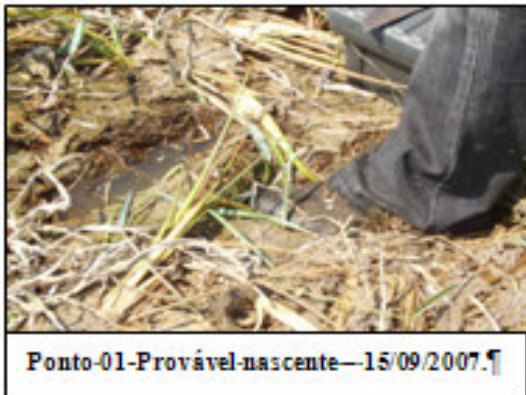
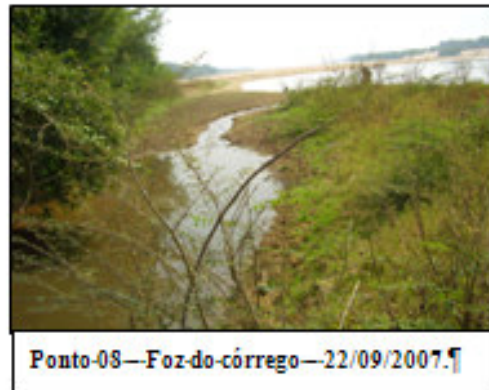
Através dos dados qualitativo do ambiente, foi possível determinar a situação ambiental de cada ponto de coleta. De acordo com as variáveis analisadas, observa-se que os trechos relativos à provável nascente (**ponto 01**) e a sua foz (**ponto 08**), obtiveram maior pontuação, respectivamente 50 e 43, ou seja, apresentam melhor qualidade ambiental.

Apesar desses trechos não conservarem seu estado natural, e apresentarem consideráveis alterações, estão em melhor situação em relação aos demais.

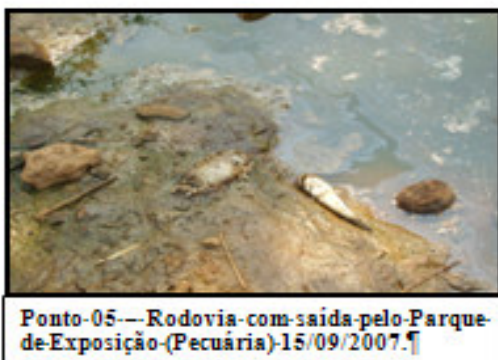
J
 á o
ponto 05, este foi o de pior situação quanto ao grau de impacto sofrido, com

um total de 7 pontos. Este trecho apresenta maior ação antrópica, tendo como agravantes o excesso de construções irregulares, manilhas de continuidade ao trajeto do córrego, assumindo a função de ponte, um lava-jato, o qual foi observado tubulações de PVC que despejam os resíduos da lavagem diretamente no córrego, sem qualquer parcimônia.

Além da ausência de vegetação ciliar, com alto desbancamento das margens, o que ocasiono um considerável estreitamento do córrego. Contribuindo ainda para essa elevada degradação, observou-se uma grande quantidade de resíduos sólidos de característica residencial.

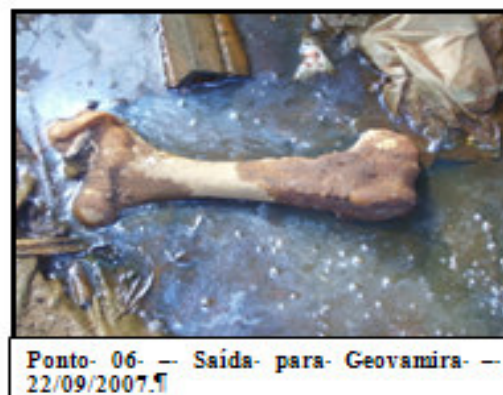
A maioria dos pontos amostrados foram classificados como impactados ou alterados, sendo indicativo do baixo nível de preservação ecológica em encontra o Córrego São Luis, o que serve de alerta sua atual fragilidade, e necessidade de recuperar esse ecossistema, uma vez que este já nasce recebendo forte antrópica.

Segundo Callisto *et al.* (2002) essa microbacia não pode mais ser caracterizada como um curso d'água de aspecto natural em alguns de seus trechos, tendo em vista o elevado índice de modificações ocasionados pela ação do homem. No entanto, torna-se necessário uma ação de prevenção sob este ecossistema, tendo em vista a
