IDENTIFICAÇÃO DOS IMPACTOS AMBIENTAIS DA OCUPAÇÃO IRREGULAR NA ÁREA DE PRESERVAÇÃO PERMANENTE (APP) DO CÓRREGO TAMANDUÁ EM APARECIDA DE GOIÂNIA.

II Congresso Brasileiro de Gestão Ambiental

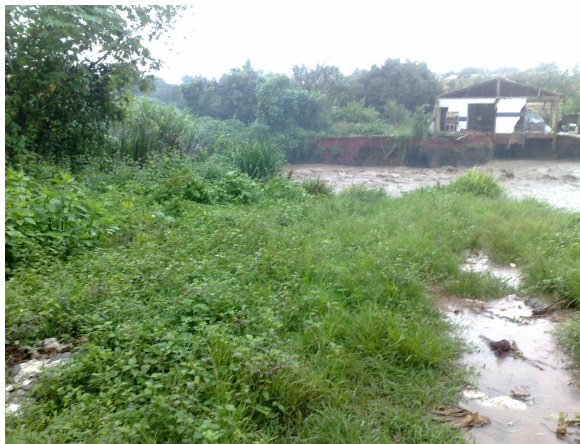
Os impactos sociais decorrentes dessa ocupação irregular na área de APP estão ligados diretamente à ocorrência de enchentes e erosões muito próxima às residências, em alguns trechos do Córrego como mostra a (figura 01), tornando-as áreas de risco. Além disso, pode-se dizer que há um risco em adquirir varias doenças durante o período chuvoso e na época de seca, devido à falta de tratamento de resíduos e efluentes que são dispostos nessas áreas. A

Figura 01- Mostra uma residência as margens do córrego tamanduá.

De ante o exposto, na Legislação Federal, Estadual e Municipal, a APP do Córrego Tamanduá no município de Aparecida de Goiânia foi ocupada de forma desordenada, devido a expansão urbana. Sendo assim, necessário que seja realizada a remoções das habitações irregulares. Nas áreas onde não há ocupação ou edificação deve ser realizado a revegetação com o plantio de espécies nativas do cerrado, cujo objetivo é restabelecer a cobertura vegetal e proporcionar uma melhor qualidade de vida, para que se evite maiores danos ambientais e sociais na APP. A mesma é considerada como área de risco para a população como um todo, já que algumas residências estão muito próximas de erosões. Portanto é necessário elaborar um Plano de Recuperação de Área Degradada contemplando um projeto de recuperação de erosões, nas áreas que não possuem vegetação, ou que foram feitas à remoção das edificações
