QUESTÃO SANITÁRIA E AMBIENTAL, EM TORNO DA ÁREA DO CÓRREGO DO BARBADO DO BAIRRO BELA VISTA NO MUNICÍPIO DE CUIABÁ -MT

Rafael Leite Brandão Laranja

Instituto Federal de Educação, Ciência e Tecnologia de Mato Grosso - IFMT, Graduando em Tecnologia de Gestão Ambiental, Bolsista do CNPQ.

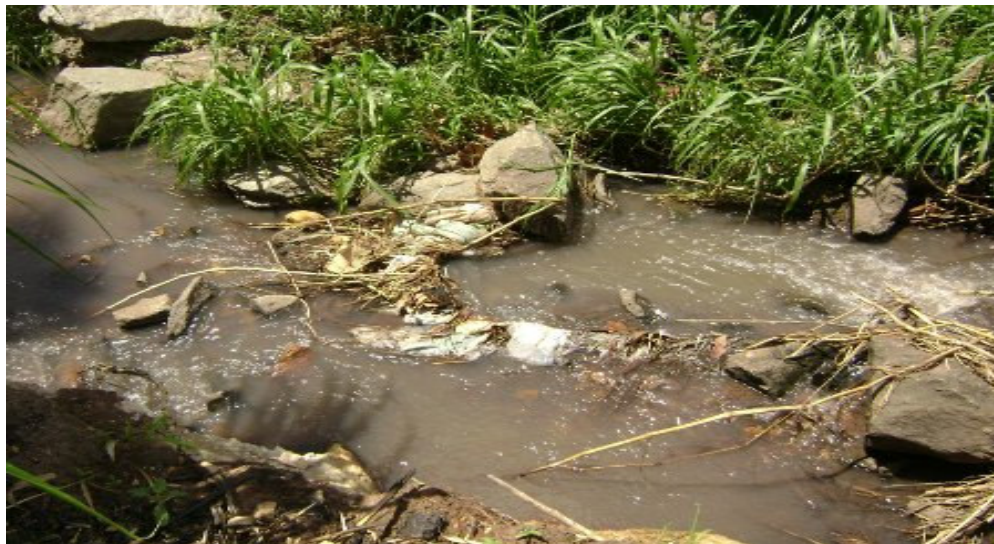
Figura 2. Trecho do Córrego do Barbado. Fonte: Rafael Laranja, 2010.

Portanto através desta avaliação geral, tivemos a oportunidade de fazer as seguintes análises: Observou-se em todo o trecho do córrego, grande quantidade de material sólido e efluente. Como ser visto na figura.

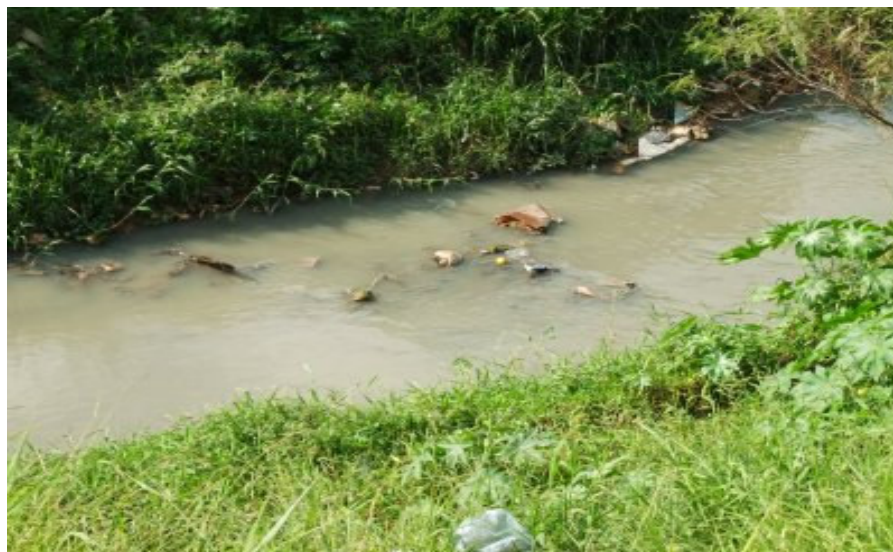
Figura 3. Margem do córrego carregado de material sólido. Fonte: Rafael Laranja, 2010.

O material sólido encontrado é de uma quantidade enorme, principalmente na margem do córrego do barbado. Alguns moradores admitem que a culpa também seja da população que joga muito lixo nas vias públicas e no próprio córrego, só que o poder público deve olhar mais pra esta questão, pois a coleta seletiva é uma necessidade básica do ser humano e que sem as devidas medidas tomadas, pode ocasionar doenças.
