## DEGRADAÇÃO AMBIENTAL EM APP URBANA: ESTUDO DE CASO NO SETOR SANTA GENOVEVA NO MUNICÍPIO DE GOIÂNIA – GO

O presente artigo consiste na avaliação de Área de Preservação Permanente (APP) em área urbana situada no bairro Santa Genoveva, município de Goiânia, estado de Goiás.

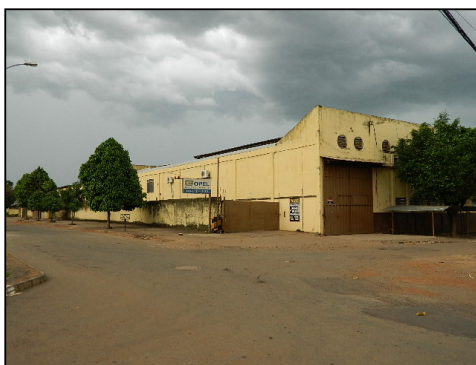
A área de estudo está ocupada por residências e indústrias e a maioria das ruas da área é pavimentada, (foto 01) que são fatores geradores de degradações encontradas e relatadas mais detalhadamente nos resultados deste estudo.

**Foto 1: Indústrias / Fonte: Os autores**

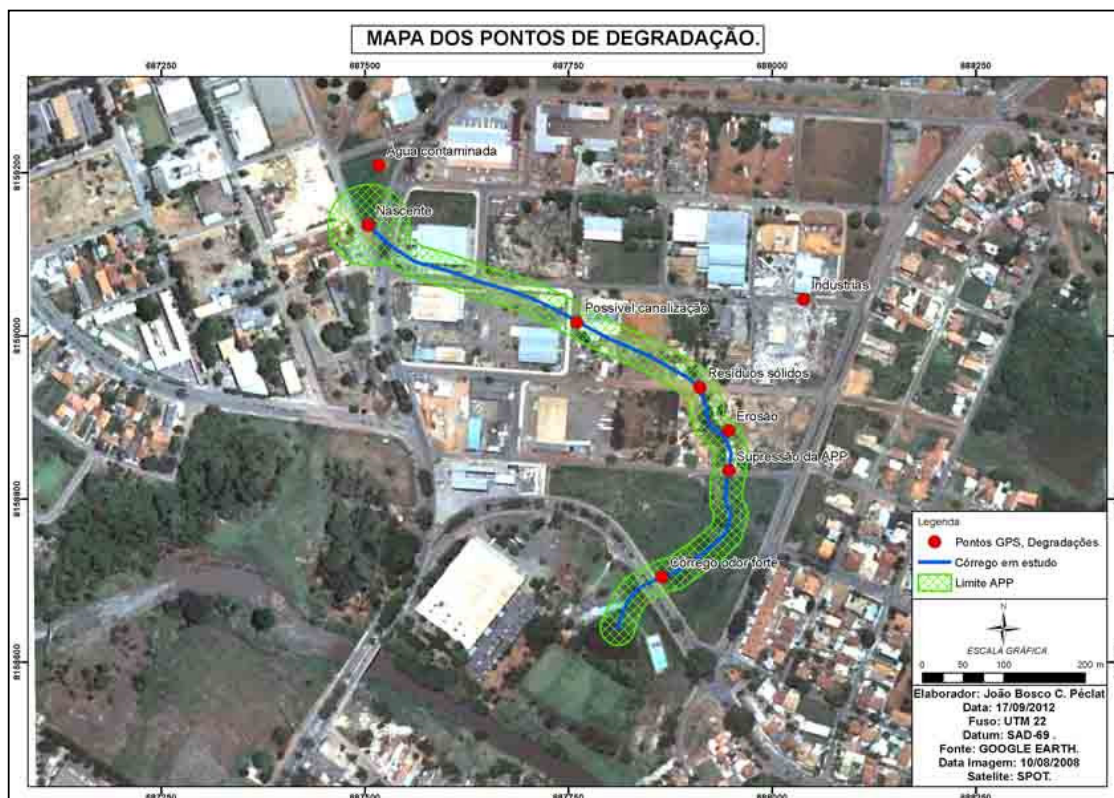
A área possui corpo hídrico canalizado logo em sua nascente, atravessando subterraneamente diversas áreas com ocupação urbana de ordens diversas, como ocupações comerciais, industriais e residenciais, no qual pressupõe-se o despejo por estes de efluentes com contaminantes variados. Este pequeno corpo hídrico, torna-se superficial novamente em uma área notoriamente ocupada indevidamente, influenciando de diversas maneiras a vida dos moradores locais conforme mapa demonstrado na figura 2.

Figura 2: Mapa Degradação em área de APP – Fuso UTM 22 . Fonte: Os autores.

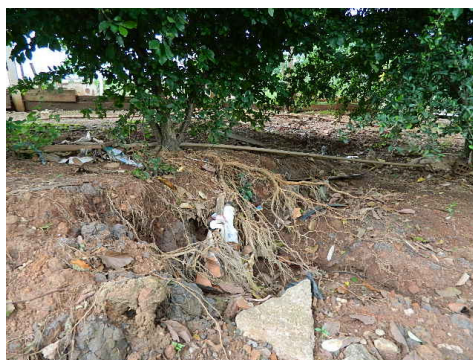
Ao longo do corpo hídrico foram detectados processos erosivos do tipo ravinas oriundos da ocupação urbana irregular. Na erosão encontrada, registrou-se a tentativa de contenção por meio de depósitos de resíduos de construção civil, aumentando consideravelmente a quantidade de sedimentos ao longo do corpo hídrico (Foto 02)

Foto 2: Erosão do tipo ravina. Fonte: os autores

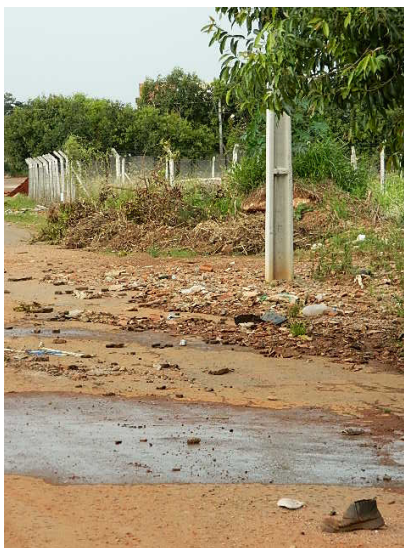
Segundo entrevista realizada com moradores locais, constatou-se a ocorrência de enchentes, uma vez que também foi possível perceber uma quantidade relevante de sedimentos de solo transportados pelas águas das chuvas, problema causado por ineficácia do sistema de drenagem (Foto 3).

Foto 3: Sedimentos transportados por enchente / Fonte: Os autores.

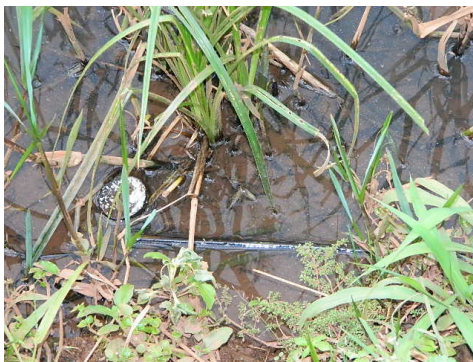
Ao observar o manancial, foi possível perceber a presença de poluição na água córrego, uma vez registrado a presença de óleo, pressupostamente carregado pelo sistema de drenagem local, por ser a nascente cercada de atividades comerciais como também por ruas e avenidas. Outro fator de sinalização dessa poluição dá-se pela constatação de alteração na turbidez e exalação de odor característico de efluentes domiciliares despejados na água. Importante ressaltar que não foram coletadas amostras e feitos exames para aferir a qualidade da água (Foto 04).

Foto 41: Água contaminada. Fonte: Os autores

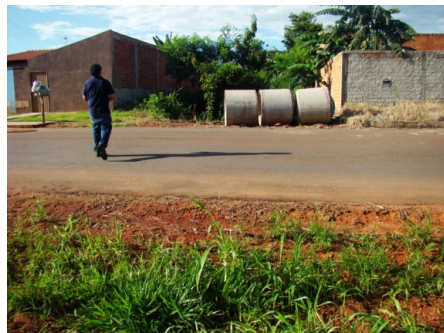
Sobre a flora local, podemos afirmar que a APP não está com seus limites territoriais respeitados de acordo com as legislações ambientais vigentes. Alguns pontos da APP estão sendo suprimidas principalmente por ocupações indevidas, sob forma de residências, indústrias e comércios. (Figura 06).

**Figura 62: Fragmentação da APP. Fonte: Os autores**

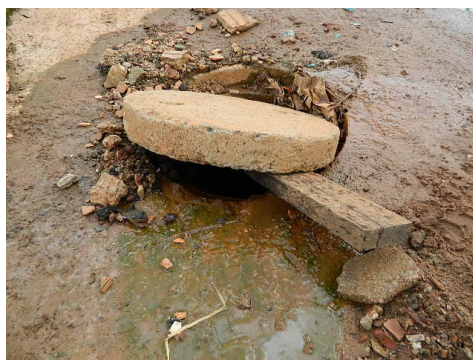
Durante a visita de campo foi registrado descarte e coleta inadequada dos resíduos sólidos urbanos que é realizado pela Companhia de Urbanização de Goiânia – COMURG, órgão responsável pela coleta de lixo no município. em diversos pontos observados. Estes resíduos, uma vez transportados pela água da chuva e obstruindo os sistemas de drenagem, pode ser um dos principais motivos de seu entupimento. Desta forma podemos concluir que esse também é o principal fator das causas de enchente citados anteriormente (Foto 7).

**Figura 7: Boieiro entupido / Fonte: Os autores**
