DIAGNÓSTICO AMBIENTAL DE UMA ÁREA VERDE EM GOIÂNIA, GOIÁS.

RESUMO

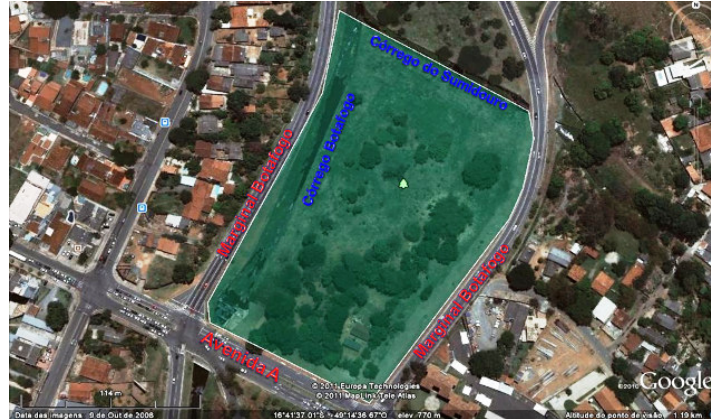
A área de estudo está localizada no município de Goiânia, capital do Estado de Goiás, na latitude 16° 41' 36,44"S e longitude 49° 41' 35,85"O entre os bairros: Jardim Goiás e Setor Sul, inserida entre as vias da Marginal Botafogo, compreendendo assim uma área dividida pelo Córrego do Sumidouro, a Avenida A e as vias da Marginal, sendo que ao Oeste acopla um trajeto de cerca de 230 metros do Córrego Botafogo, em sua totalidade corresponde à uma área de 33.278,00 m² (Figura 1).

Figura 1: Localização da área verde estudada e os Córregos presentes na mesma. Fonte: Adaptado do Google Earth, 2011.

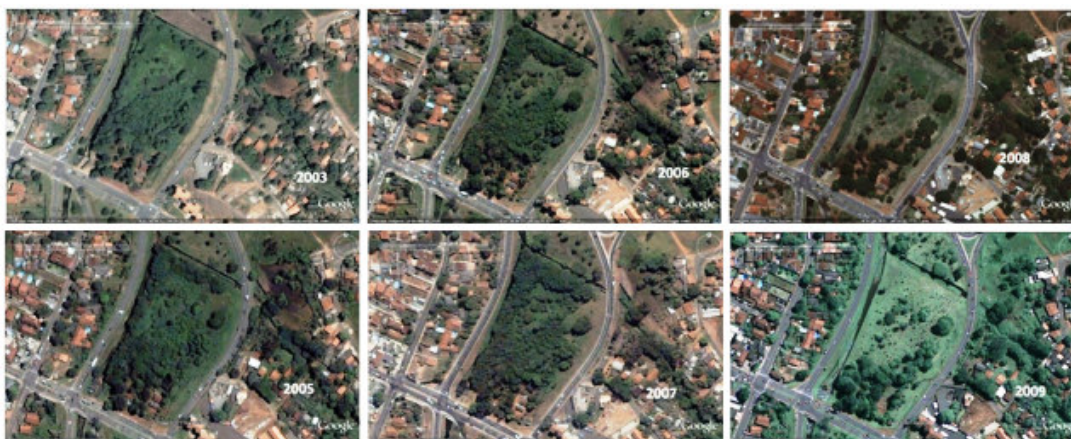
Elaborando um parecer sobre as condições ambientais da área utilizou-se as imagens históricas retiradas do Google Earth, que serviram como embasamento para demonstrar como se deu o processo histórico entre 2003 e 2009 (Figura 2).

Figura 2: Imagens históricas de 2003 a 2009, da Área estudada. Fonte: Google Earth 2011.

Analisando as mesmas pode se apontar algumas considerações quanto ao aspecto ambiental da área, sendo elas:

- Visível perda de biomassa;
- A não existência da mata ciliar da margem esquerda do Córrego Botafogo, sendo que essa compreende a Marginal Botafogo, e a extinção da mata ciliar da margem direita;
- Possível recuperação da vegetação ripária do Córrego do Sumidouro;
- Retirada das edificações que se encontravam na área;

Em um levantamento sobre a quantidade de espécies existentes na área estudada realizado em 2011 por Campos *et al.*, constatou-se que a área em questão possui menor quantidade de espécies com relação as demais áreas próximas. Portanto, tendo em vista a gestão ambiental da área, propõem-se a recomposição florística da mesma. Onde segundo Coutinho & Leite (2008), a recomposição florística é o processo de recuperação de uma área de floresta nativa anteriormente degradada, sem o estrito o compromisso ecológico, mas, sobretudo em sua função ambiental, sendo realiza da através do plantio de espécies nativas ou exóticas.

Para a conservação e melhora da qualidade do Córrego Botafogo a dragagem dos resíduos sólidos dispostos em suas margens pode vir a ser uma alternativa viável, tanto para regularizar a vazão do recurso hídrico quanto para retirar a quantidade de gramíneas ali instauradas, no entanto, a fiscalização dos órgãos competentes é que garantiriam a recuperação significativa da área.
