## ANÁLISE DAS DUAS ÁREAS URBANAS AFETADAS PELA CHUVA DE JANEIRO DE 2011 NA REGIÃO SERRANA DO ESTADO DO RIO DE JANEIRO: MUNICÍPIO DE TERESÓPOLIS

### RESUMO

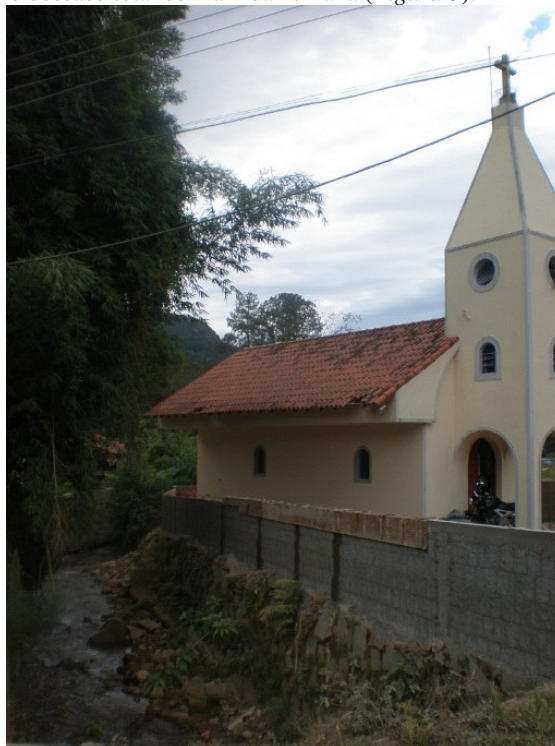
**Figura 3: Igreja construída em beira de rio no Bairro Posse.**

Durante as visitas aos bairros selecionados verificou-se que nas áreas situadas aos sopés dos morros a presença de construções irregulares de moradias, de forma desordenada, perfazendo áreas de encostas das montanhas e nas margens dos rios. Tal situação mostra-se recorrente em toda totalidade da área urbana do município, evidenciando a falta de fiscalização do poder público local e o descaso total com a vida humana (Figura 3).

O Código Florestal diferencia faixas e parâmetros para diferentes tipos de APPs, de acordo com cada área a ser protegida. A faixa mínima a ser mantida e preservada nas margens dos cursos dos rios, não foi obedecida, em decorrência disso, muitas residências, igrejas, construções comerciais, escolas construídas em tais locais foram carregados pela massa de terra, blocos e águas durante as chuvas do dia 11 de janeiro de 2011.

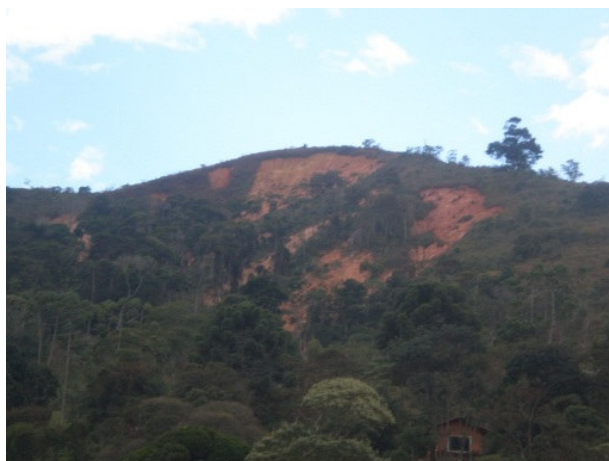
**Figura 4: Queda de encosta no Bairro Campo Grande.**

Dada as características do solo da região, pouco profundo, em encostas com declividade superior a 45°, com presença de maciço rochoso logo abaixo, ou quando não, solo residual, somado a presença de áreas desmatadas e as fortes chuvas foram o ápice para que os deslizamentos ocorressem de forma tão destrutiva, ceifando vidas e destruindo patrimônios cênicos do bioma Mata Atlântica (figura 4).

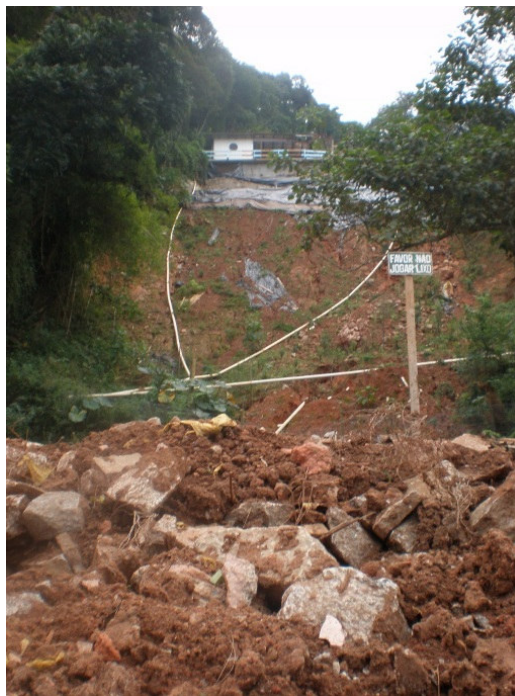
**Figura 5: Casa construída em área de APP.**

Um dos bairros do município de Teresópolis que foi mais atingido pela enchente em 11 de janeiro de 2011, foi o Campo Grande, nele existiam cerca de 1.000 casas e apenas 300 não foram atingidas, ocasionando centenas de mortes nesse bairro. Em visita a este local, pode-se verificar que a maioria das residências levadas pelas enxurradas estava em áreas de APP, ou seja, em declividade superior a 45° e junto ao leito maior do rio (*figura 5*).

Atualmente o Instituto Estadual do Ambiente-RJ, (INEA), está com uma unidade móvel permanente no bairro da Posse para implantar um projeto (aprovado pelo governo federal), para construção do parque fluvial e iniciar o processo de desocupação e indenização da população que possui residências nas áreas próximas as margens dos rios. Com a realização dessa obra, os rios serão alargados e minimizarão os impactos provocados pelas fortes chuvas, possibilitando o refazimento da paisagem cênica local e com isso o favorecendo com uma melhor qualidade de vida às comunidades remanescentes. De qualquer forma, somente após as chuvas daquele dia 11 de janeiro de 2011, a esmagadora maioria dos municípios pôde avaliar o quanto é necessário à proteção do meio ambiente. Tal sentimento foi verificado junto aos poucos habitantes desses locais que ali permanecem devido à falta de perspectiva, ou mesmo de auxílio efetivo por parte do poder público local.
