## RECUPERAÇÃO DE ÁREA DEGRADADA NO ENTORNO DO CORREGO RIBEIRÃO, EM NOSSA SENHORA DO LIVRAMENTO, MT

Adriana Xavier da Silva Bello \*, Fernanda Silveira Carvalho, Edilair Adriana Sacramento de Souza, Alisson Martins da Silva, Elias Meira da Macena.

\* IFMT – Campus Bela Vista. Cuiabá – MT. E-mail: adrianaxavier12@gmail.com

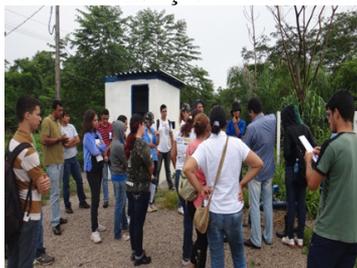
Figura 2: 1º Estação de Abastecimento de Água  
Fonte: BELLO, A. X. S.

A Lei de Nº 7.382, de 27 de Dezembro de 2000 – D.O. 27.12.00, tomba como patrimônio histórico do Estado de Mato Grosso, o monumento conhecido por Relógio da Fonte Pública, instalado no Município de Nossa Senhora do Livramento. A seguir a Figura 2, apresenta ao fundo a Estação de Abastecimento de Água.

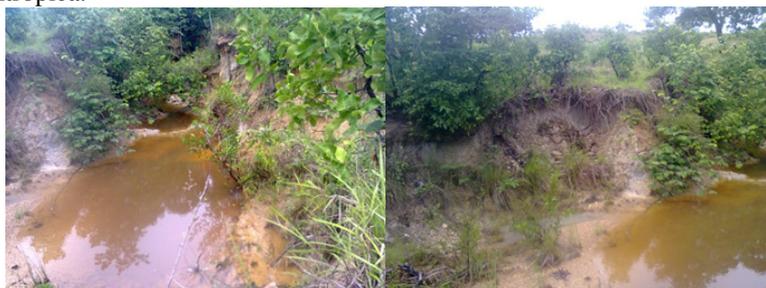
Localizada em área particular, existe um matadouro e todos os sedimentos são depositados no Córrego do Ribeirão, ocasionando assim o , provocando assoreamento nas margens. Observados na imagem, percebe-se que a degradação é acentuada no curso d'água e estão completamente ligadas a ação natural, gerando toda este impacto do meio ambiente.

Figura 3: Córrego do Ribeirão  
Fonte: BELLO, A. X. S.

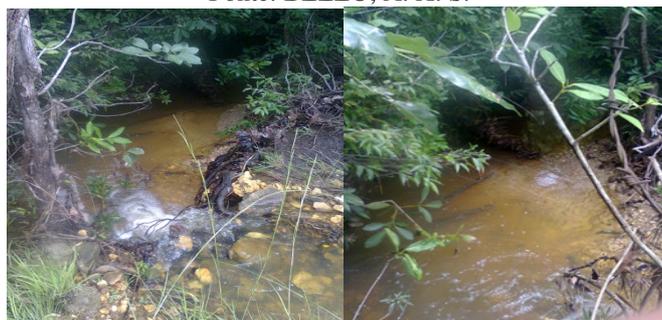
No que se diz respeito à sucessão ecológica, a área em estudo, apresenta-se caracterizado pelo tipo secundário, pois há incidências de invasão de plantas de porte rasteiro, herbáceas e posteriormente com plantas de porte maior como a Embaúba, típicos de solos pouco exigente em áreas que estão em recuperação e um predomínio de vegetação natural, ou seja, sem intervenção antrópica.

Figura 4: Mata Ciliar – Córrego do Ribeirão  
Fonte: BELLO, A. X. S.

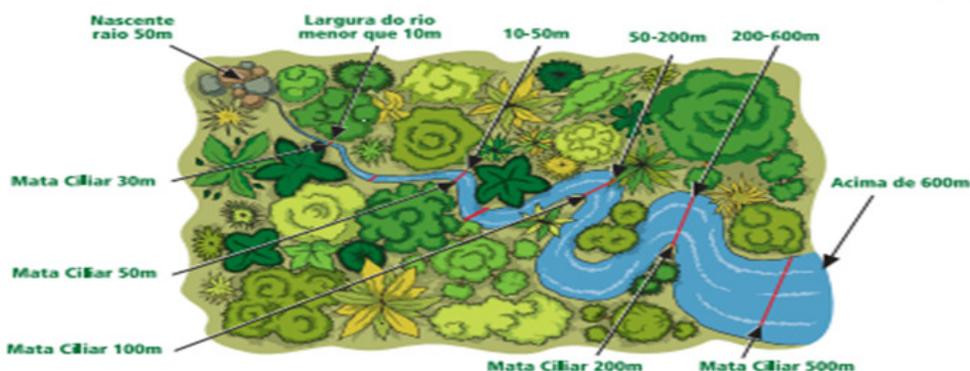
Figura 5: Diretrizes Ambientais para Restauração de Matas Ciliares – RS. Disponível em: <[http://www.sema.rs.gov.br/upload/Diretrizes\\_Restauracao\\_MatasCiliares.pdf](http://www.sema.rs.gov.br/upload/Diretrizes_Restauracao_MatasCiliares.pdf)> - Acesso: 29/01/2013.

Nota-se através da figura 5 que medidas mitigadoras devem ser tomadas quando trata-se de Recuperação da Mata Ciliar que são áreas de preservação permanente, garantidas pelo Código Florestal (Lei n.º 4.771, de 15 de setembro de 1965), as mesmas devem se manter intocadas, ou seja, toda a vegetação, ao longo das margens dos rios e ao redor de nascentes e de reservatórios, deve ser preservada e mantida. (FRANCO, 2005).

Assim, devem-se atentar as condições favoráveis do solo, elevação do nível do rio, bem como ao escolher as espécies mais adequadas para esta região, pois há fatores como pressões, alagamentos temporários que são condições peculiares do ambiente e que podem prejudicar a recuperação iniciada.

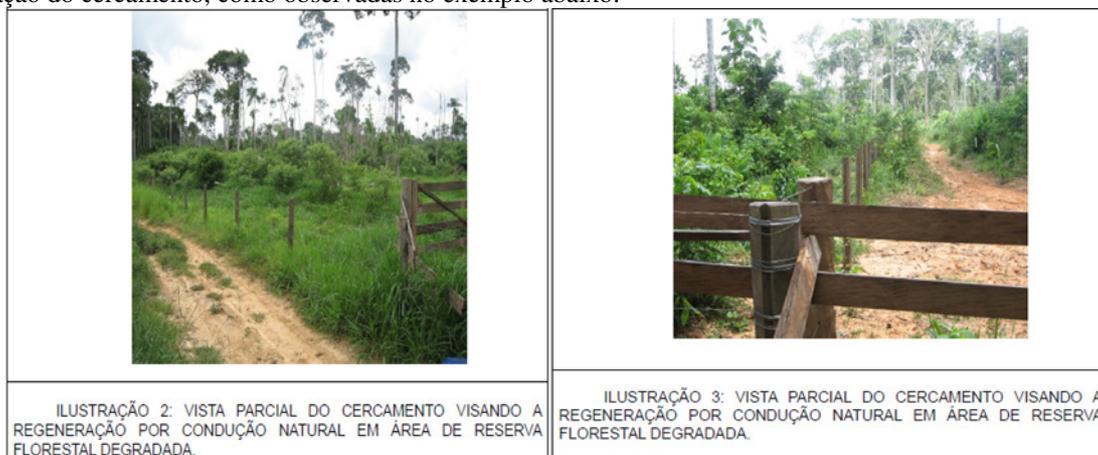
Assim há uma necessidade de mitigar os efeitos da degradação através do controle do agente degradador com a implantação do cercamento, como observadas no exemplo abaixo:

Figura 6: Modelo de cercamento por regeneração natural.

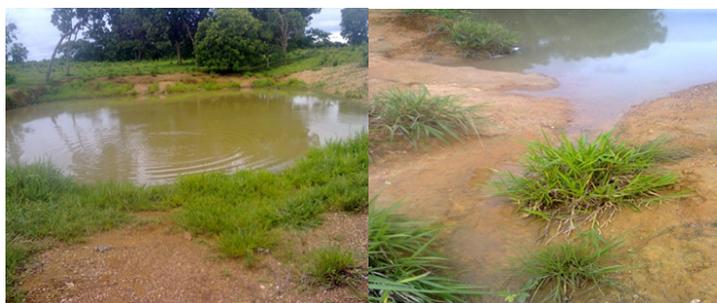
Localizada em uma propriedade privada, a área observada além de estar degradada, há uma intensa compactação de solo nas proximidades da nascente do Rio, devido ao intenso pisoteio de do gado, uma vez que a área é utilizada pela criação para dessedentação.

Figura 7: Nascente do Rio em propriedade particular – dessedentação do gado

Entretanto as principais medidas a serem tomadas são afastar o gado, que é o principal agente degradador das áreas avaliadas pela sua capacidade de auto recuperação, propiciando um trabalho mais coeso e sem interferências.

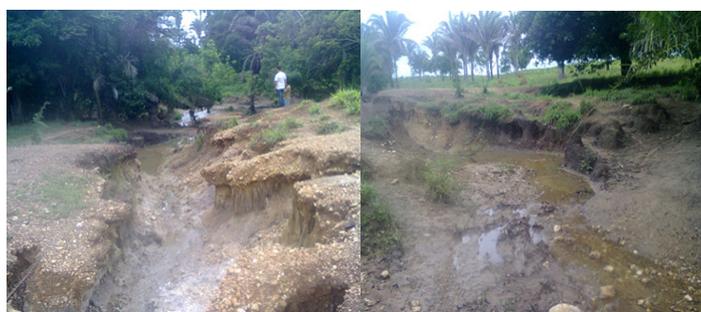
Figura 8: Voçoroca – Ação Natural

Localizada na mesma propriedade da Área 2, constatou-se que a mesma água corrente do Rio acaba por deságuas no Córrego do Ribeirão, sendo este com um receptor de todos estes sedimentos. A ausência da mata ciliar é acentuada, provocando assim, um escoamento superficial originado as voçorocas. Estas por sua vez, são crateras de proporção significativa causadas pelo intemperismo físico advindos da ação pluvial, sendo consideradas desta forma, ações erosivas. Tais ações climáticas fazem com que ocorrem estes sedimentos para as partes com características em declive, permanecendo depositados todo sedimento, o qual caracteriza o processo inicial.

No intuito de recuperar as áreas degradadas descritas e mencionadas no texto, pode-se afirmar que as técnicas sugeridas são de baixo custo como o cercamento. Também poderão ser feitos mini terraços em curvas de nível nas encostas com o intuito de reduzir a erosão do solo e aumentar os percentuais de infiltração da água no solo.

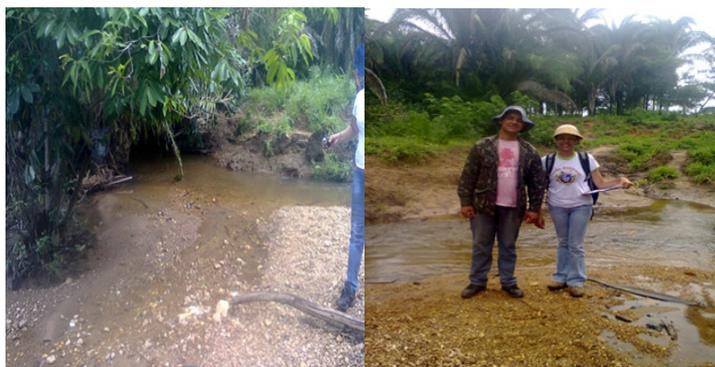
Figura 9: Curso d'água em propriedade particular – decantação do gado  
Fonte: Fonte: SILVA, A.M.

Assim, todo material orgânico, ou seja, os dejetos do gado contribuíram para o aumento da matéria orgânica no solo, o que pode tornar o solo mais fértil, mas o excesso desse material contribui para a contaminação tanto do solo quanto da água, pois, com a compactação do solo e a ausência da mata ciliar, partes destes dejetos escoam para o rio comprometendo a qualidade de água, elevando também o nível de DBO (demanda bioquímica de oxigênio) e a concentração de fósforo, podendo provocar a eutrofização das águas e o comprometimento da vida aquática e do consumo dessa água.
