DIAGNÓSTICO SOCIOAMBIENTAL DE ÁREA IRREGULAR: CONHECENDO O AMBIENTE DA COMUNIDADE DA VILA KEPHAS EM NOVO HAMBURGO - RS

Este artigo visa apresentar a investigação realizada na área denominada vila Kephass no bairro São José, município de Novo Hamburgo/ RS, com ênfase nos resultados do diagnóstico ambiental realizado. Por meio de saídas a campo, levantamento de aspectos e impactos *in loco* e coleta e análise de água foi construído um diagnóstico da situação socioambiental da comunidade. O diagnóstico do local apontou aspectos e impactos ambientais que comprovam a degradação ambiental sob todos os recursos naturais disponíveis: aterramento de área alagadiça com resíduos industriais, contaminação da água através do descarte de resíduos sólidos e efluentes sanitários, deposição de resíduos sólidos urbanos em áreas de mata e ocupação irregular do solo com edificações de baixa habitabilidade e qualidade construtiva. O resultado da análise laboratorial da água do afluente que permeia a comunidade apontou um índice de péssima qualidade. Também se constata que a catação de resíduos recicláveis tem aumentado entre os moradores, sendo fonte de renda de várias famílias, entretanto, esta ativi

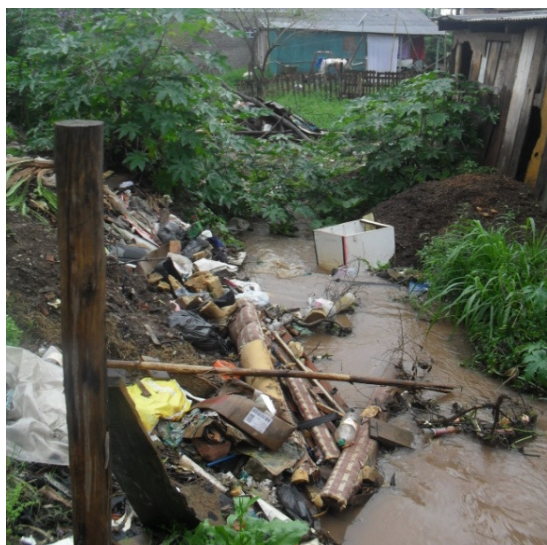
Outro fator de comprometimento das águas subterrâneas é a quantidade de água retirada nestes poços, que deve ser regulamentada através de autorização do órgão ambiental local. Constatou-se a existência de água superficial, representada pelo afluente do Arroio Pampa, próximo a nascente do mesmo, a qual se tornou um valo de deposição e descarte de resíduos sólidos e despejo de efluentes sanitários (figuras 2 e 3).

Figura 2: Afluente do arroio com resíduos sólidos.
Fonte: Autora

Os efluentes sanitários não apresentam tratamento antes da liberação no córrego, pelo fato da área de intervenção ser de ocupação irregular, esta não possui rede coletora pluvial. Ao percorrer o córrego dentro da comunidade é notória a ausência de cuidado, de estabelecimento de relações dos habitantes com esse recurso hídrico, e principalmente de percepção ambiental por parte dos que ali habitam. Os resíduos identificados neste corpo hídrico podem ser classificados como orgânicos e recicláveis, de origem doméstica. Também foi percebido que parte do aterramento da área se deu com a deposição de resíduos industrial, principalmente do setor coureiro calçadista.

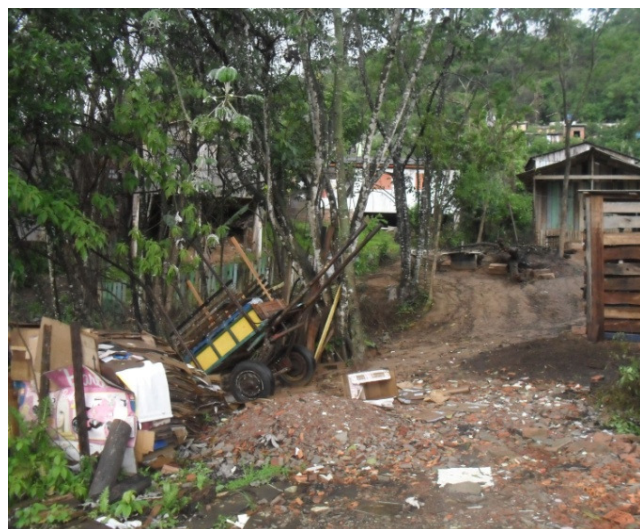
Figura 3. Acúmulo de resíduos nas residências.
Fonte: Autora.

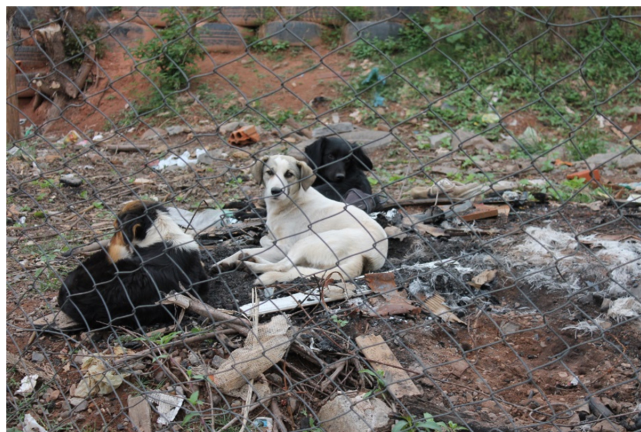
escola dividem espaços com os cavalos utilizados na catação de resíduos, os próprios resíduos e a água contaminada. Muitos animais circulam pela comunidade e estes apresentam comprometimento da saúde também devido ao contato direto com os resíduos (figura 4 e 5).

Figura 5: Animais encontrados na comunidade
Fonte: Autora
