## ANÁLISE MICROBIOLÓGICA DA ÁGUA DAS PROXIMIDADES DO DEPÓSITO DE RESÍDUOS SÓLIDOS DE IRANDUBA, AMAZONAS

### RESUMO

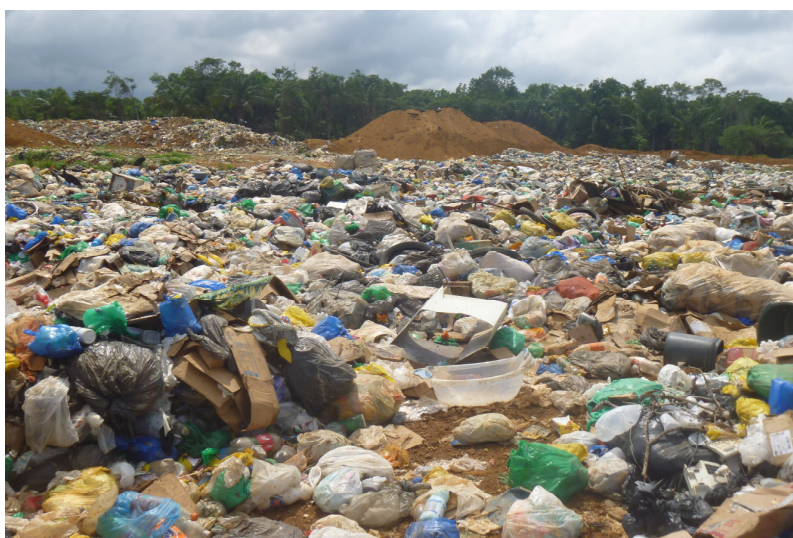
**Figura 1. Visão Geral do Depósito de Resíduos Sólidos de Iranduba. Fonte: Guimarães, D.F.S.**

O Depósito de Resíduos Sólidos (DRS) da cidade de Iranduba funciona desde 1997 na rodovia Carlos Braga, no Ramal de Janauari, Km 6 da sede. A área do depósito encontra-se em uma área de platô e a vegetação do entorno tem características de florestas secundárias. Atualmente o DRS de Iranduba está sobre a gerência da Secretaria Municipal de Limpeza Pública.
