DO MICRO AO MACRO: A CONSERVAÇÃO DA LAGOA DA PAMPULHA A PARTIR DO *PODILYMBUS PODICEPS*

Leonardo Vasconcelos de Souza*, Nayara Cristine Carneiro do Carmo, Felipe Pereira de Queiroz, Hélio de Magalhães Júnior

* Universidade Federal de Minas Gerais (leodesouza.90@hotmail.com)

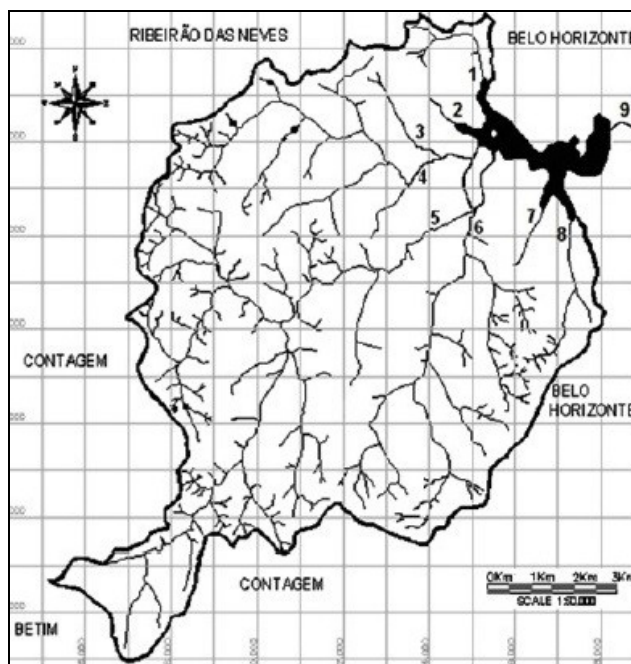
Figura 3: Bacia Hidrográfica da Lagoa da Pampulha e seus principais tributários. Fonte: RESCK, 2007.

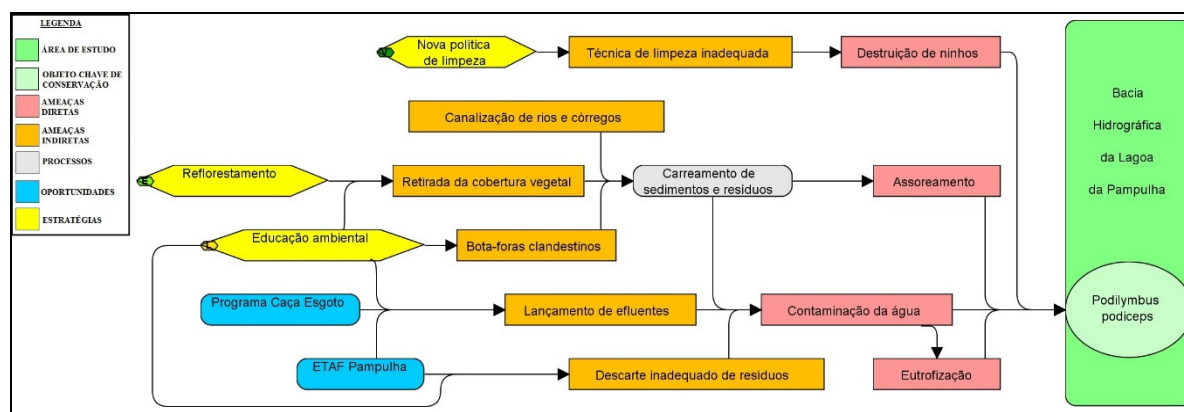
Figura 6: Organograma do diagnóstico de ameaças e oportunidades no âmbito do Pro-Pampulha, já incluídas as ações propostas. Desenvolvido através do software Miradi.

Após a valoração das ameaças, foi preciso esquematizar os principais contextos diagnosticados – incluindo ameaças diretas e indiretas, oportunidades verificadas (Figura 6) – para então prosseguir com a proposição de ações para o Pro-Pampulha.
