ESTUDO DE CASO E ALTERNATIVAS PARA FALHA NA REVEGETAÇÃO DE TALUDES POR HIDROSSEMEADURA NA MINA DO ANDRADE (MG)

Kellen Poliana Mendes de Medeiros (*), Tássia Camila Amorim Bicalho, D. Sc Veríssimo Gibran Mendes de Sá, Prof^a D.Sc Gleicia Miranda Paulino, Giovane César Pereira Discacciati

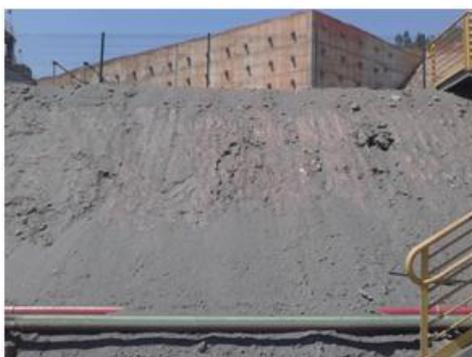
Propôs-se um método alternativo de revegetação para a correção do problema. Para iniciar os estudos do método alternativo de revegetação de taludes foi selecionado um talude dentro da área de expansão da mina para que fosse instalado o experimento. Foi selecionado o talude que circunda a atual sala de controle da nova instalação de beneficiamento de minério, pelas condições extremas deste talude (solo muito arenoso, pobre, alta inclinação) e o grande desafio que seria sua revegetação (Figura 1).

Figura 1 – Talude onde foi instalado o experimento

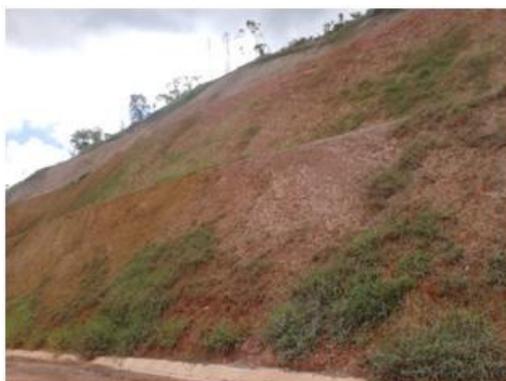
No caso do plantio realizado pela prestadora de serviços da ArcelorMittal na Mina do Andrade, foi atendido o período correto de plantio, contudo, os altos índices pluviométricos entre novembro e março, meses considerados ideais para o plantio, interferiram diretamente na falha ocorrida em questão, pois as sementes foram carreadas pela força das chuvas, estabelecendo fixação e germinação nas partes mais baixas das encostas e canaletas ou outro tipo de caminho dado pelo escoamento superficial da água de chuva. Essa ação, além de causar as falhas na revegetação dos taludes, também propicia a erosão. A Figura 2 mostra problemas na revegetação do talude realizada pela empresa contratada devido o carreamento das sementes pela água de chuva.

Figura 2 – Falhas na revegetação de talude pelo método de hidrossemeadura na mina do Andrade, realizado pela empresa contratada

Devido o carregamento das sementes ser um dos motivos da não vegetação dos taludes, optou-se pelo emprego da biomanta, mecanismo de proteção das sementes e da superfície do solo aos fatores externos. Destaca-se que além do uso para contenção, a biomanta também auxilia no processo de quebra da dormência e germinação das sementes e da emissão de brotos, bem como protege as sementes e os brotos do carregamento pela ação da água.

A análise granulométrica do solo do talude mostrou que o mesmo é caracterizado como arenoso. Assim, a inclinação máxima para o talude seria de 36°, entretanto a maioria dos taludes da mina apresentava inclinação superior. Tal fato evidenciava a necessidade de recobrimento do talude até o crescimento da vegetação. Destaca-se que na hidrossemeadura não houve essa proteção superficial do talude, sendo esta mais uma causa para o insucesso da revegetação.

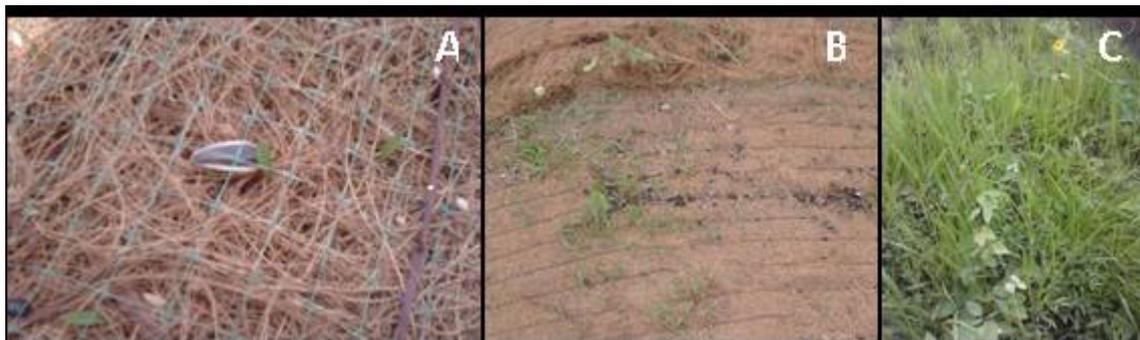
A semeadura foi realizada no dia 31 de outubro de 2012, levando-se em consideração todas as características e estudos abordados. No dia 06 de novembro, seis dias após a semeadura, já era possível observar o início da emergência das plântulas, como mostra a Figura 3A.

Em 12 de novembro de 2012, 12 dias após a semeadura, as leguminosas já apresentavam altura em torno de 5,0cm. E as gramíneas, que possuem um crescimento inicial mais lento, apresentavam 2,0 a 3,0cm de altura, aproximadamente (Figura 3B).

Em 25 de janeiro de 2013, 86 dias após a semeadura, a vegetação já se encontrava totalmente estabilizada no talude, comprovando o sucesso da técnica de revegetação da área. A Figura 3C mostra o sucesso do experimento.

Figura 3 – (A) Emergência das plântulas 6 dias após a sementeira - comparação com o tamanho de uma semente de girassol. (B) Vegetação 12 dias após a sementeira. (C) Talude completamente revegetado aos 86 dias após a sementeira.

Foi verificado que o emprego da tela vegetal mostrou-se essencial para a estabilidade, proteção e representação de boas condições para a germinação das sementes e estabelecimento das plantas mantendo o calor e umidade necessários.
