ANÁLISE DA COMPATIBILIDADE DA ARBORIZAÇÃO VIÁRIA COM O AMBIENTE CONSTRUÍDO EM BAIROS DE TERESINA-PI

RESUMO

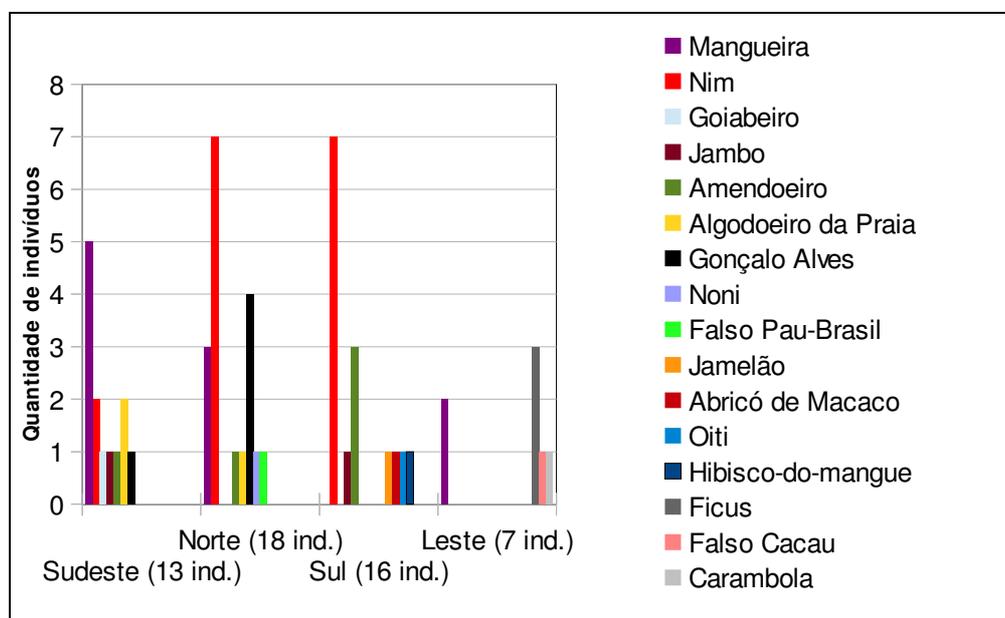
Na Figura 2, é possível identificar a predominância de cada espécie nas avenidas principais dos bairros analisados, onde se pôde perceber que a espécie Nim (*Azadirachta indica*) aparece em maior quantidade absoluta e é mais frequente nas zonas Norte e Sul (respectivamente nos bairros Santa Sofia e Santa Fé). A espécie *Azadirachta indica* A. Juss., popularmente conhecida como Nim, é uma árvore nativa da Índia, característica de clima tropical. No Brasil, foi introduzida oficialmente em 1984 e, atualmente, pode ser encontrada em todas as regiões do país (SOARES et al, 2000); seguido da Mangueira (*Mangifera indica*), espécie introduzida no Brasil pelos portugueses no século XVI (DIAS et al, 2004), e que na análise superou a população de Nins apenas na zona sudeste.

Figura 2 – Distribuição de espécies por zonas. Fonte: pesquisa direta, 2013.

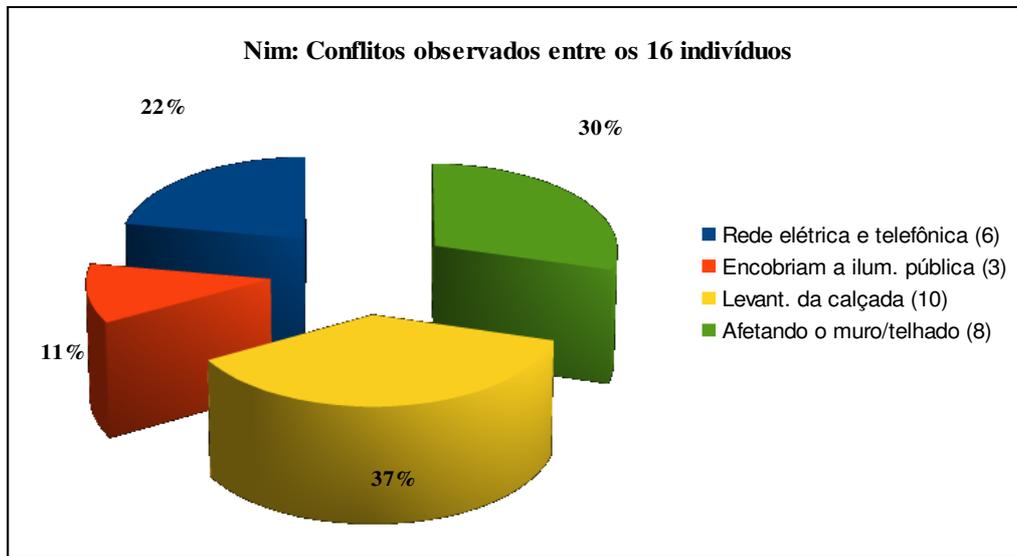
Tomando por base os indivíduos mais frequentes, Mangueira e Nim, verificaram-se os principais conflitos desencadeados por estes. Conforme mostra o gráfico contido na Figura 3, Os dezesseis indivíduos de Nim encontrados causaram, por mais vezes, conflitos nas estruturas das calçadas, visto seu sistema radicular superficial que tende ao afloramento exposto, gerando o levantamento e a quebra destes equipamentos urbanos (calçadas). Foram identificados conflitos do Nim (e de outras espécies) com a iluminação pública. Muitas vezes estes conflitos provocam um manejo inadequado e prejudicial às árvores (SOUSA, 2010), visto aos reparos feitos pela prefeitura de forma indiscriminada por pessoal sem treinamento adequado.

Figura 3 – Conflitos observados entre os indivíduos da espécie Nim. Fonte: pesquisa direta, 2013.

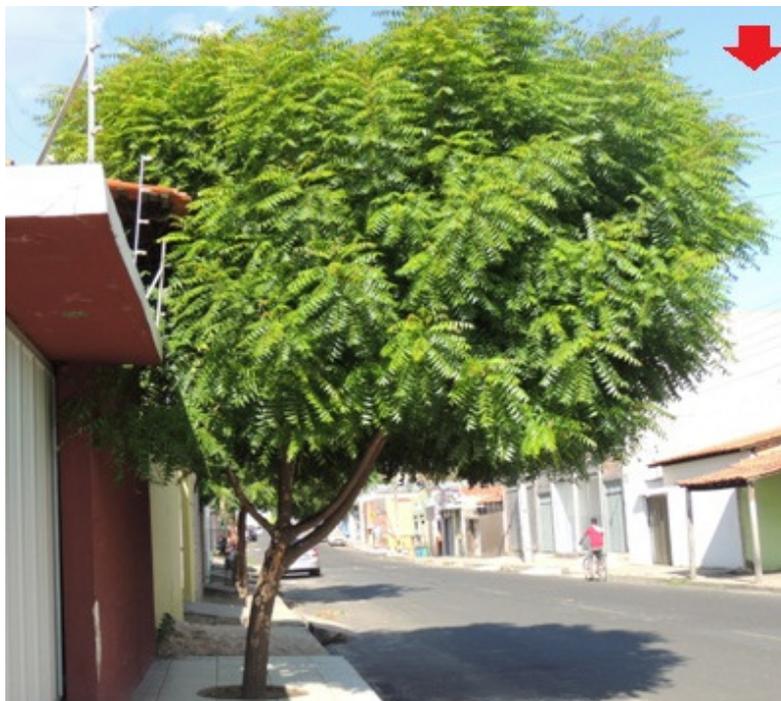
Ainda conforme o Nim, foram observados conflitos com a fiação aérea e com os muros das residências em que estes estavam próximos, conflitos estes muitas vezes combinados concomitantemente, conforme mostra a Figura 4, o que evidencia problemas de plantio inadequado com as estruturas dos espaços urbanos recentes, considerando, inclusive, que esta inserção foi feita nos anos atuais (SOARES et al, 2000), devido à proliferação da espécie observada nitidamente na cidade de Teresina-PI.

Figura 4 – Nim conflitando com muro e fiação elétrica. Fonte: Autores, 2013.

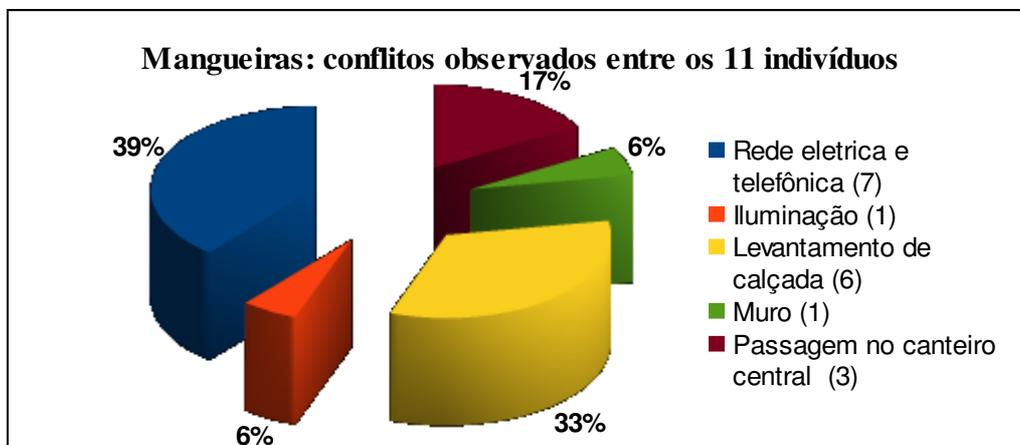
A segunda espécie predominante constatado na pesquisa foi a Mangueira, uma espécie introduzida muito comum em países tropicais (LEÃO et al, 2010), sendo o principal conflito observado entre os indivíduos estudados e o aparato urbano a interferência na fiação da rede elétrica e telefônica, conforme mostra o gráfico contido na Figura 5. Conflito este que faz se tornar necessário a poda nestes casos, o que não seria necessário caso fossem plantadas espécies de porte

Figura 5 – Conflitos identificados por indivíduos de Mangueira. Fonte: pesquisa direta, 2013.

menor e com copas mais largas que oferecessem sombra, estética e amenização do ruído ou fuligem, conforme fossem estas as necessidades e objetivos do plantio.

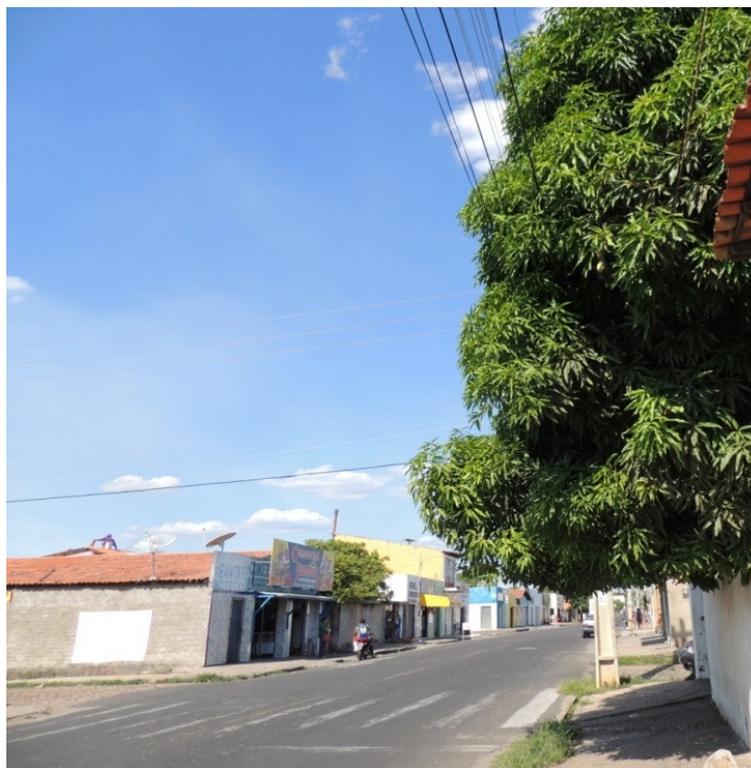
Observou-se que as Mangueiras (quase sempre inseridas dentro das residências) causaram, na maioria de seus conflitos, os mesmos encontrados com o Nim, onde o principal conflito dessa espécie é com a fiação de rede elétrica e telefônica, conflitos esses ocasionados devido ao porte das árvores e a largura, e densidade, de sua copa como mostra a Figura 6.

Figura 6 – Mangueira em área residencial conflitando com muro e fiação. Fonte: Autores, 2013.

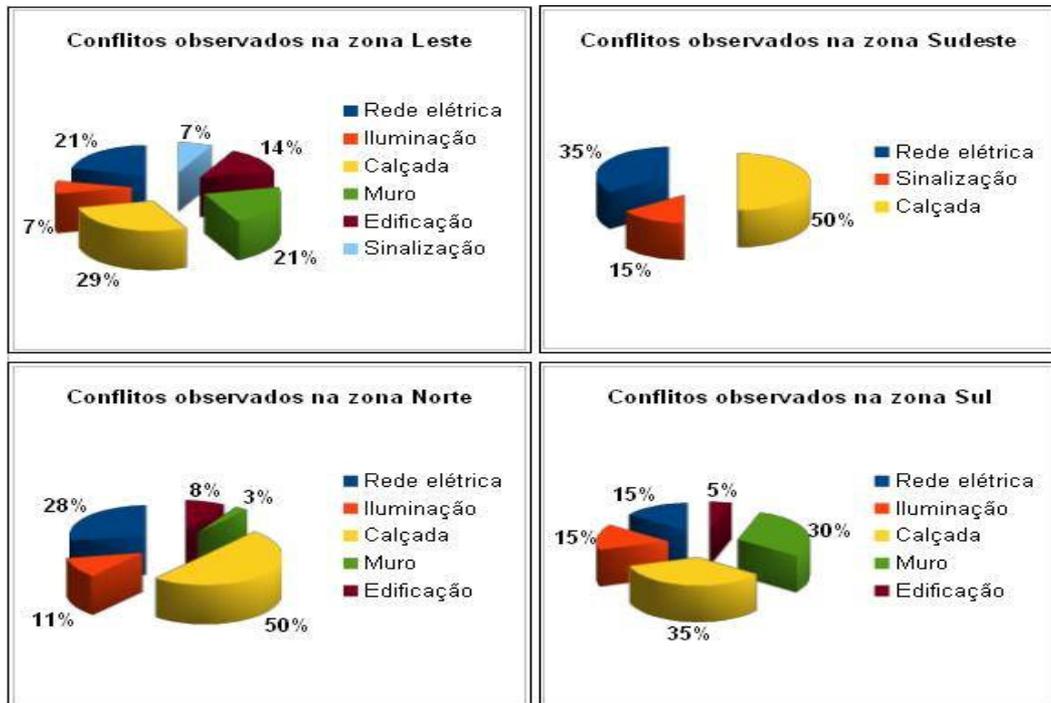
Como se pode observar, os quatro gráficos inseridos na Figura 7 mostram a distribuição de conflitos por zona, sendo predominante em todos os bairros estudados o conflito do indivíduo arbóreo com a calçada, isso se deve ao pequeno espaço comumente deixado como canteiro para a árvore, o que acarreta em tal conflito.

Figura 7 – Distribuição dos conflitos observados nas áreas de estudo. Fonte: pesquisa direta, 2013.

Em alguns casos, tratando-se de conflitos da arborização com as calçadas, que em certos casos não oferecem nenhum espaço para o indivíduo, constatou-se o afloramento das raízes que, por diversas vezes, quebram as calçadas e dificultam a passagem de pedestres.

Ainda de acordo com os gráficos inseridos na figura 7, outro principal conflito encontrado (sendo este predominante em três das áreas estudadas) é o do indivíduo arbóreo com as redes de fiação elétrica e telefônica. Sabe-se que a convivência harmônica entre redes de distribuição elétrica e a arborização viária é um grande desafio para as prefeituras e concessionárias de energia nos diversos estados brasileiros. Na maioria das vezes este problema se agrava pelo fato de que a arborização e as implantações dos sistemas elétricos de distribuição são planejadas de forma independente e isolada, não visando os conflitos que poderão vir a ocorrer (VELASCO, 2003). Geralmente, recomenda-se que sob a rede elétrica, sejam usados indivíduos de pequeno porte ou arbustos para prevenir que haja qualquer contato entre ambos, mas nunca a retirada de indivíduos já existentes a menos que seja provado que o mesmo apresente algum risco.
