AVALIAÇÃO DOS IMPACTOS AMBIENTAIS E O USO E OCUPAÇÃO DO SOLO NA MICROBACIA DO CÓRREGO DO PINTADO, REGIÃO METROPOLITANA DE BELO HORIZONTE - MG

Cynthia Franco Andrade (*), Deyvid Wavel Barreto Rosa, Eduardo Vieira Carneiro, Paula Regina Balabram

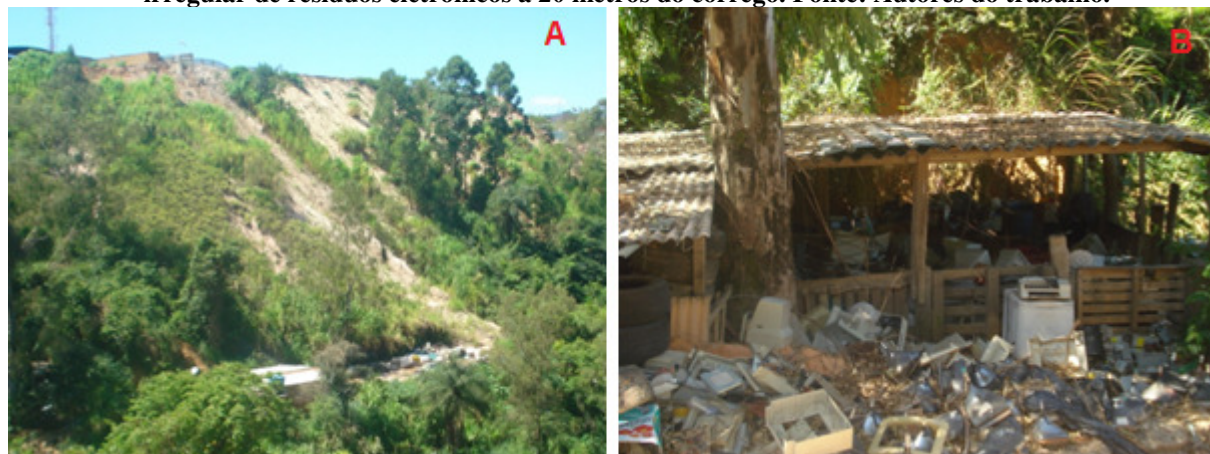
As matas ciliares se encontram bastante alteradas ao longo da maior parte do trajeto do córrego do Pintado, principalmente nas proximidades do Distrito Industrial Jardim Piemonte. Na região de cabeceira do córrego, as intervenções antrópicas envolvem desde a movimentação irregular de terra, que disponibiliza mais sedimento para carreamento e assoreamento, até a disposição irregular de resíduos, inclusive eletrônicos (Figura 3), nas margens do córrego, contaminando os ecossistemas aquáticos e terrestres.

Figura 3: A) Movimentação irregular de terra no Distrito Industrial Jardim Piemonte. B) Disposição irregular de resíduos eletrônicos a 20 metros do córrego. Fonte: Autores do trabalho.

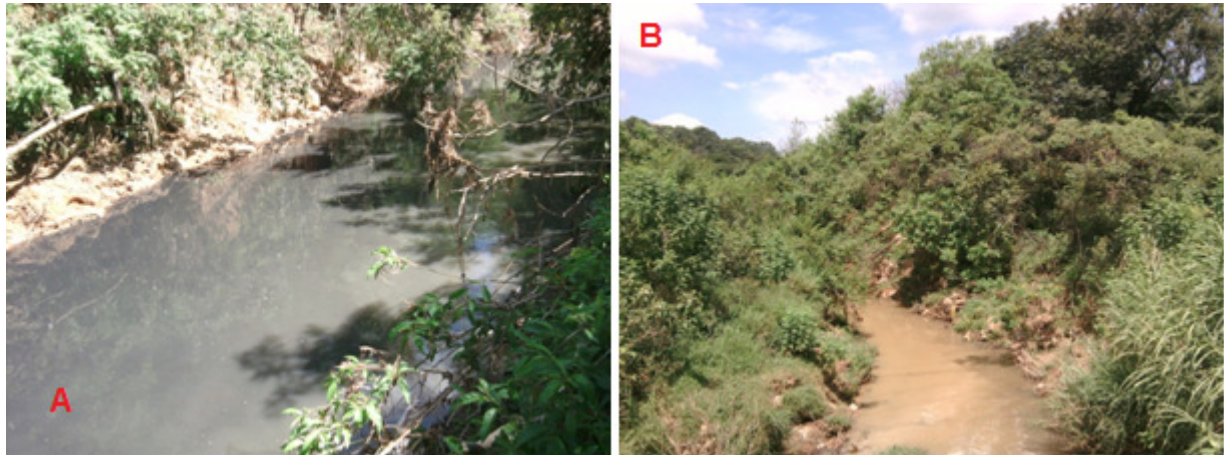
O trecho do médio curso, com extensão de 4.750 metros, está totalmente inserido na área pertencente à REGAP, apresenta uma declividade média de 0,97%, partindo da cota 860 m, sobre a BR 381, até a cota 814 m, na confluência com o córrego Palmares. O córrego do Pintado é canalizado ao longo de todo seu trajeto no médio curso. O último trecho, de baixo curso, com extensão de 2.550 metros, apresenta declividade média de 0,24%, variando da cota 814 m, na confluência com o córrego Palmares, até a 808 m, em sua foz na Lagoa da Petrobras (Figura 4). Nos últimos 1.000 m até a foz, o córrego do Pintado é retificado, quando atravessa o Distrito Industrial de Ibitaré.

Figura 4: A) Aspecto da água no baixo curso, à jusante da REGAP. B) Mata ciliar e leito do córrego do Pintado no baixo curso. Fonte: Autores do trabalho.

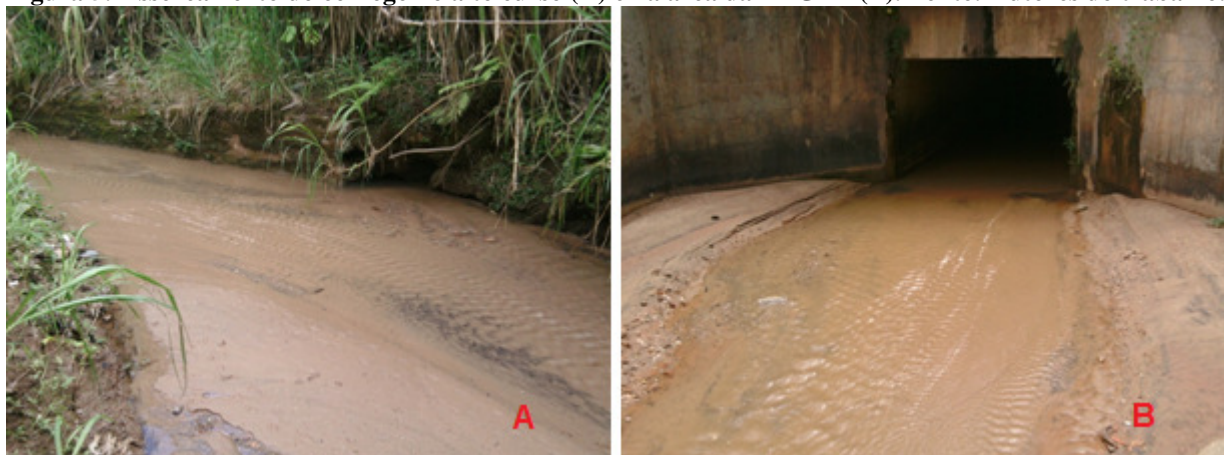
Uma das consequências mais significativas da degradação das matas ciliares na microbacia do córrego do Pintado é o assoreamento. Considerando que 7,6% da área da microbacia é composta por solo exposto, condição que facilita o transporte de sedimentos para a calha fluvial; e ainda a existência de uma voçoroca na porção norte da microbacia (SOARES et al., 2008), que também fornece sedimentos erodidos para o leito do córrego, o processo de assoreamento na microbacia é bastante intenso (Figura 5).

Figura 5: Assoreamento do córrego no alto curso (A) e na área da REGAP (B). Fonte: Autores do trabalho.

A microbacia do córrego do Pintado vem sofrendo intervenções antrópicas que tem causado diversos impactos ambientais negativos, tais como: degradação das matas ciliares, instalação de processos erosivos, assoreamento dos cursos d'água e deterioração da qualidade da água. No entanto, a área apresenta cobertura vegetal expressiva com uma localização peculiar: inserida na conurbação dos municípios de Betim, Contagem e Belo Horizonte. Dessa forma, apesar de suas diversas fragilidades, a microbacia possui potencialidades relacionadas à conservação ambiental, que já foram indicadas no Plano Diretor do Município de Betim.
