QUALIDADE DA ÁGUA DE IRRIGAÇÃO DAS HORTAS COMUNITÁRIAS EM TERESINA, PI

RESUMO

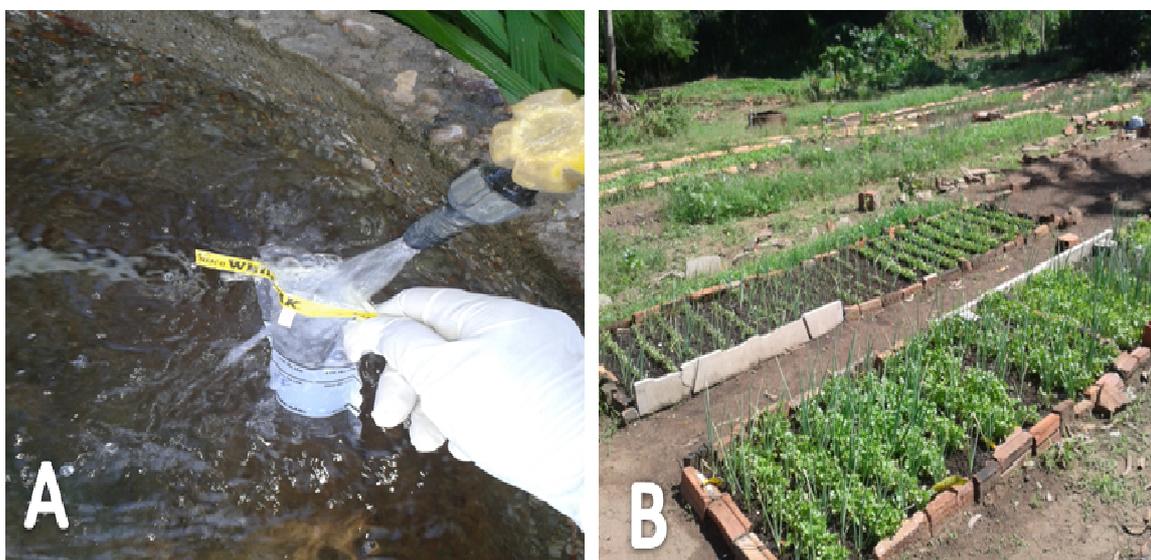
Figura 1 Coleta da amostra da água proveniente do poço (A), Canteiro cultivado (B). Fonte: LIMA (2014)

Para as análises físico-químicas, foram coletadas amostras das águas de poços em frasco plásticos previamente higienizados, com capacidade de dois litros. Das amostras para as análises microbiológicas, realizaram-se as coletas em sacos estéreis com capacidade para cem mililitros de amostra, devidamente acondicionadas em caixas térmicas para o transporte até o laboratório.
