AVALIAÇÃO AMBIENTAL COM O USO DE INDICADORES EM UNIDADES DE CONSERVAÇÃO: ESTUDO DE CASO NO PARQUE DO SABIÁ, UBERLÂNDIA - MG

Lara Leticia Galdino Amorim (*), Nayara Teodoro Mota, Eleonora Henriques Amorim de Jesus

* Universidade de Uberaba – UNIUBE (lara-112@hotmail.com).

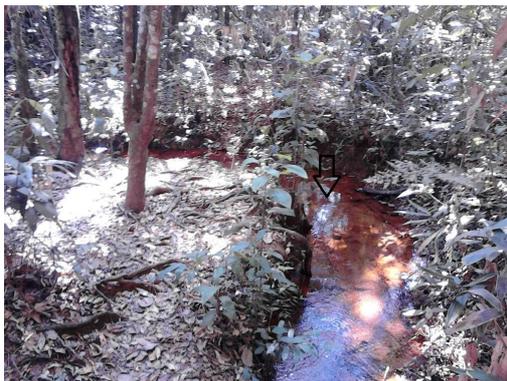
Figura1: Local de Coleta do Ponto 1. Fonte: Autor do Trabalho

As análises foram realizadas em dois pontos distintos. O ponto 1 (figura1) está localizado no córrego Jataí, dentro da mata de galeria inundável. Esse córrego possui 8 Km de extensão, sendo que 2,4 Km tem seu percurso dentro do Parque, onde é represado e a coleta no ponto 2 (figura2), ocorreu em um dos lagos (reservatório do córrego) existentes no parque. Este lago fica a céu aberto, tem um maior fluxo de pessoas e, conseqüentemente, maior impacto negativo do que no ponto 1.

Análise	Ponto 01	Ponto 02
DBO(mgO ₂ /L)	<0,10	18,40
Fósforo Total (mg/L)	<1,00	<1,00
Nitrogênio Total (mg/L)	<1,40	<1,40
Oxigênio Dissolvido (mgO ₂ /L)	10,80	6,40
Ph	6,04	6,43
Sólidos Totais (mg/L)	15,00	31,00
Turbidez (NTU)	1,05	5,83
Coliformes Termotolerantes (ufc/mL)	2,3x10	3,2x10
Temperatura (°C)	22	28
* Saturação %	137,85	91,25

De acordo com os resultados das amostras - sendo as análises do Ponto 1 eram dentro da mata - os valores dos parâmetros foram menores em relação aos resultados do Ponto 2, que é a céu aberto, que possui menos árvores ao redor e maior fluxo de pessoas. Pôde-se notar também que na análise do ponto 2, o índice de matéria orgânica em relação ao ponto 1 é alto, porque há indicadores externos que demonstram essa afirmação, como a presença de cágados e temperatura mais alta, contribuindo para a reprodução de certos organismos e protozoários, sólidos totais e pH propício para a proliferação de organismos que ajudam no aumento dessa matéria orgânica e, a diminuição do oxigênio dissolvido na água devido ao desequilíbrio desses outros parâmetros.

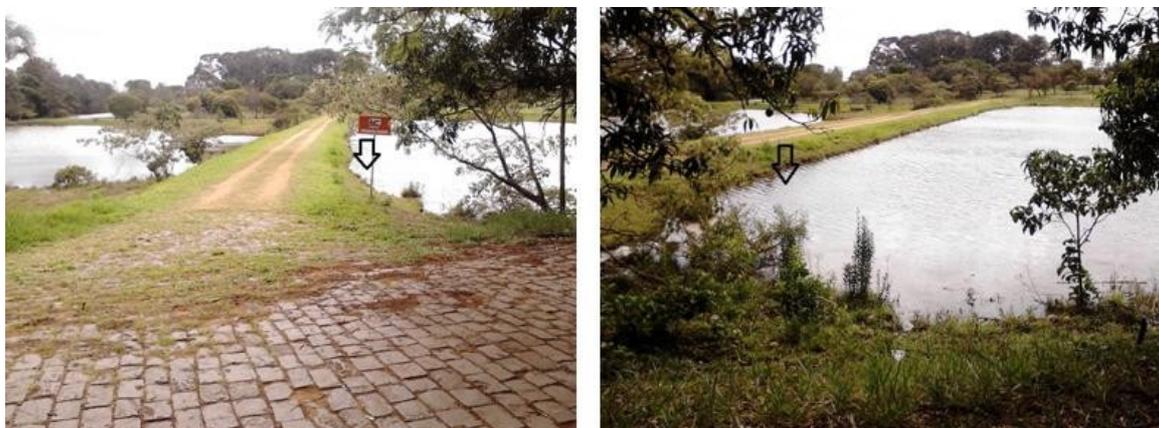
Figura 2: Local de Coleta do Ponto 2. Fonte: Autor do trabalho

A análise de IQA dada como razoável, já era esperada nesse trabalho, principalmente no Ponto 2, onde a água se encontrava visualmente em condições ruins, pois havia presença de indicadores como matas e cágados dentro do local analisado, o que indica maior quantidade de matéria orgânica na lagoa. Como o Parque do Sabiá é uma Unidade de Conservação, o esperado é que ele esteja totalmente em ótimas condições, principalmente o índice de qualidade da água.
