PREVENÇÃO E CONTENÇÃO DE PROCESSOS EROSIVOS CAUSADOS PELA EXPANSÃO URBANA EM BELO HORIZONTE/MG

RESUMO

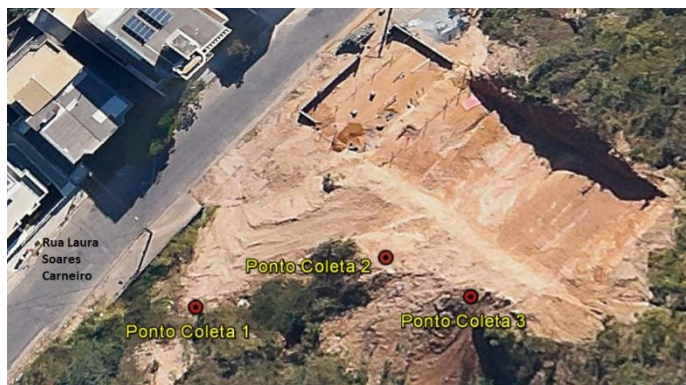
No dia 21, a temperatura se manteve entre os 25° C e 28° C, além de não ter ocorrido precipitação acumulada (CMAR apud INMET, 2014). Foram demarcados três pontos para a coleta do solo (Figura 1), em que foram retiradas três amostras, em cada ponto, com o auxílio de um trado, com profundidades variando da superfície aos 45 cm, para que se obtivesse grau de variabilidade. Normalmente, a amostra mais superficial do perfil do solo contém um maior teor de matéria orgânica, sendo que o teor de material inorgânico vai aumentando de acordo com a profundidade. No dia 29, a temperatura se manteve entre os 25° C e 28° C, além de não ter ocorrido precipitação acumulada (CMAR apud INMET, 2014). Foi realizada a medição da erosão em si com o auxílio de uma trena, dividindo-a em seis áreas de 5 m² e marcando-se sete pontos, onde a profundidade em cada ponto foi demarcada, para que fosse gerado a localização do processo erosivo propriamente (Figura 2).

Figura 1: Localização dos pontos de coleta do solo na área de estudo. Fonte: Adaptado GOOGLE EARTH (2011)

A medida de prevenção mais adequada para a área de estudo seria a não ocupação do terreno, pois a erosão natural existente foi altamente intensificada pelo processo de urbanização do local. Com o auxílio das imagens de satélite (Figuras 1 e 2), foi verificado que no momento da terraplanagem para a construção do imóvel ao lado da área de estudo, ocorreu a deposição de grande parte deste solo exatamente na área estudada. Com isso, após intensas precipitações, o processo erosivo existente, mas recoberto pelo solo da terraplanagem, ressurgiu e tornou-se muito mais intenso, causando prejuízos na construção do imóvel. Após algum tempo, foram tomadas algumas medidas de contenção para o próprio imóvel, o qual beneficiou de certa forma a área estudada, através da canalização da água precipitada, diminuindo o volume que escoava pela ravina.

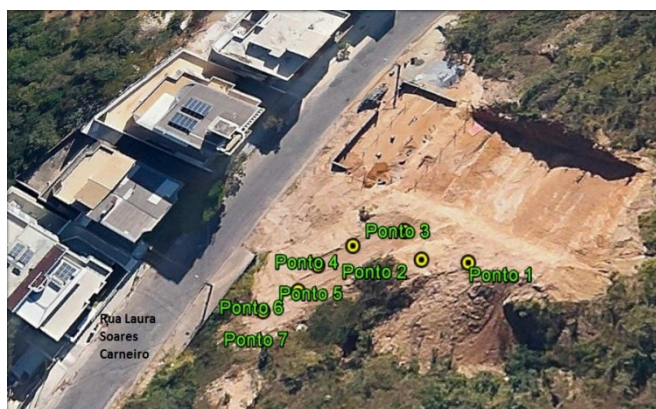
Figura 2: Localização dos pontos para medição do processo erosivo na área de estudo. Fonte: Adaptado GOOGLE EARTH (2011)

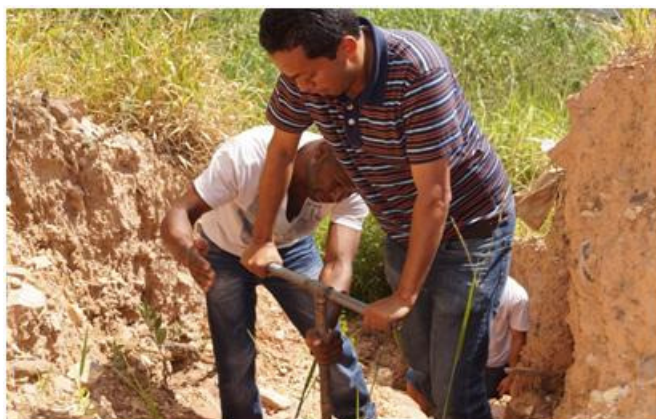
Foi utilizado o trado Holandês (Figura 3) e sacos plásticos para a retirada e acondicionamento do solo. A medição da área de estudo foi realizada através de trena e o GPS foi utilizado para a demarcação das coordenadas e as respectivas elevações dos pontos de coleta (Figura 4). O GPS foi configurado no DATUM WGS84, pois os pontos coletados foram amostrados através do *Google Earth* que utiliza este mesmo DATUM.

Figura 3: Coleta e acondicionamento de solo, com o auxílio do trado e saco plástico, na área de estudo

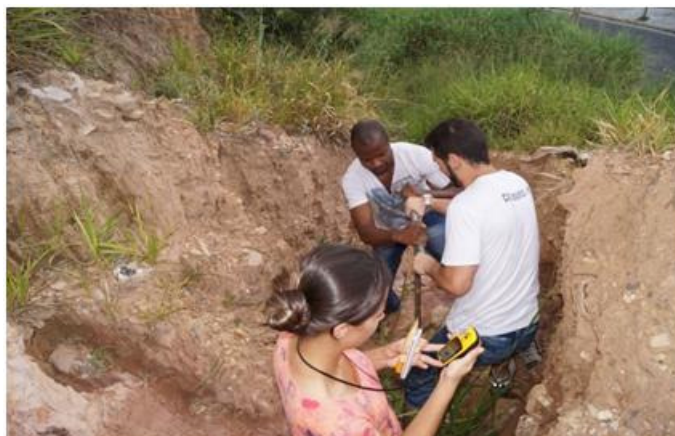
Figura 4: Coleta das coordenadas UTM e elevações através do GPS na área de estudo

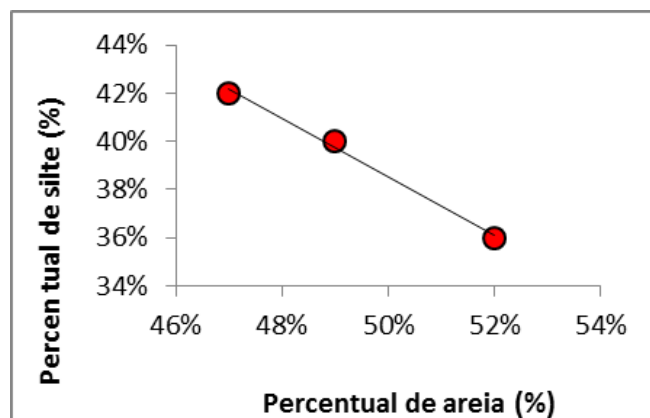
Ao analisar os dados, com o auxílio do programa *Microsoft Excel*, foi possível dimensionar a percentagem de silte sabendo, inicialmente, a percentagem de areia (Figura 6). Assim, é mostrado que quanto maior for a percentagem de silte, menor será a percentagem de areia.

Figura 6: Diagrama de dispersão dos componentes do solo coletado na área de estudo
