PROPOSTA DE RECUPERAÇÃO PARAS AS ÁREAS DE BORDA DO REMANESCENTE FLORESTAL URBANO ARIE MATA DE SANTA GENEBRA – CAMPINAS/SP

Julia Chudnobsky (*), Deborah Regina Mendes, Regina Marcia Longo

* Pontifícia Universidade Católica de Campinas – juliachudno@gmail.com

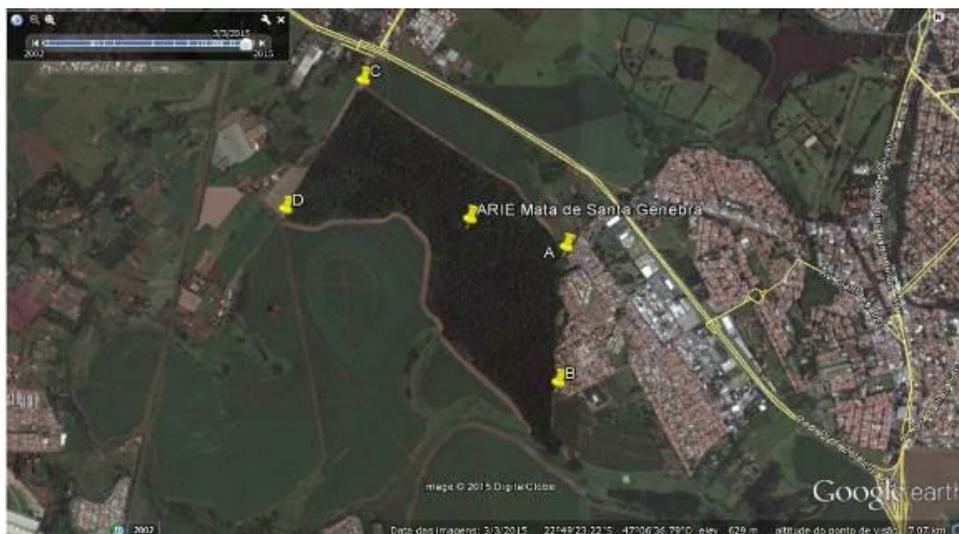
Visando analisar os impactos gerados nas bordas do remanescente florestal em questão, o local em estudo foi segmentado em 4 trechos distintos, em função dos impactos oriundos das áreas do entorno, conforme mostra a Figura 1. Dessa forma, os impactos levantados para os trechos entre os pontos A (22°49'19.17 mS; 47° 6'16.80 mE) e B (22°49'53.91 mS; 47° 6'19.05 mE), são derivados do processo de urbanização comprovados pela presença de ruas, residências e o centro administrativo da reserva, enquanto os pontos C (22°48'36.33 mS; 47° 7'11.62 mE) e D (22°49'9.47 mS; 47° 7'32.46 mE) são expostos a agentes agrícolas devido à proximidade da plantação de cana de açúcar, bananeira e pastagem. Ao longo da borda, há também pontos sob influência exclusivamente de vegetação nativa sendo estes adotados como referencial na avaliação dos impactos juntamente as condições esperadas frente a literatura.

Figura 1: Área de estudo e pontos representantes dos trechos analisados (adaptado Google Earth).

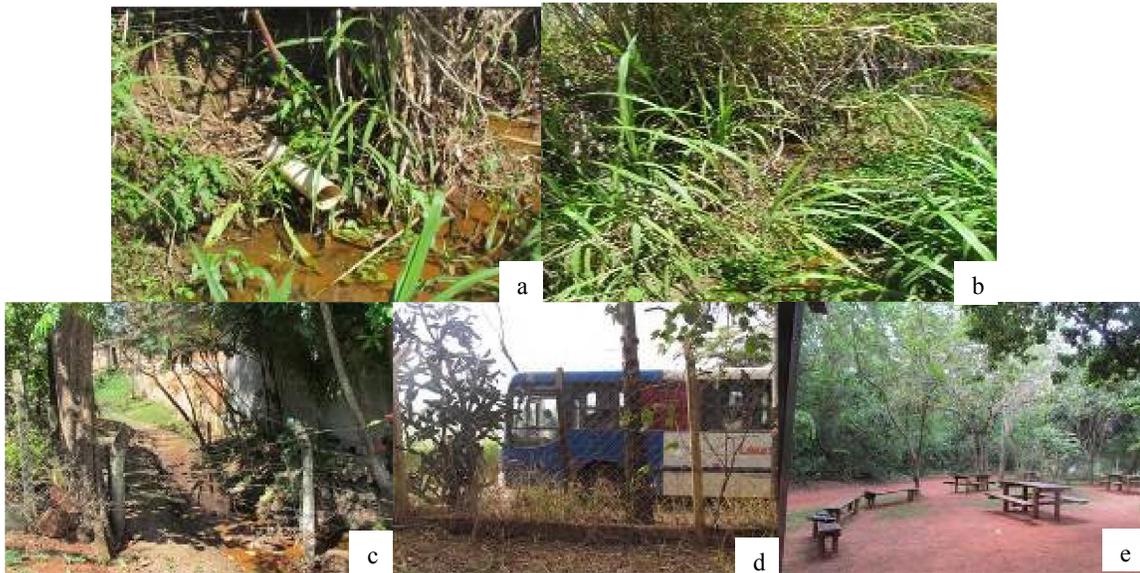
um solo predominantemente escuro e argiloso. A alta taxa de urbanização presente na área de entorno da Mata de Santa Genebra se encontra a poucos metros deste trecho, conforme podemos observar na Figura 2. Na imagem (a) é possível observar a intervenção humana pelo canal de escoamento construído assim como o processo de empocamento de água devido a textura característica do solo. Fator também ilustrado na imagem (b) onde a vegetação associada a declividade do terreno colaboram para o escoamento superficial, contribuindo para os processos erosivos da área. Enquanto nas imagens c), d) e e) observa-se mais claramente a interferência humana na construção de cercas, tráfegos das populações próximas e infraestrutura administrativa da reserva, destacando essa que promove o bem-estar social interligando de forma sustentável a vegetação nativa com a população visitante. Paralelamente, observa-se a necessidade da proteção da biodiversidade e ciclagem de água exposta a evolução do padrão urbano, na qual foram identificadas degradações, tais como erosão do solo e perda da biodiversidade local. No entanto, destaca-se a compactação do solo, causada pelas infraestruturas urbanas presentes na região, influenciando na sua humidade natural ao alterar o regime do escoamento superficial.

Figuras 2. Impactos identificados no trecho AB, como deslocamentos de água, sinais de alagamento, infraestrutura do parque e trânsitos de pessoas e veículos no entorno. Fonte: Autor do trabalho

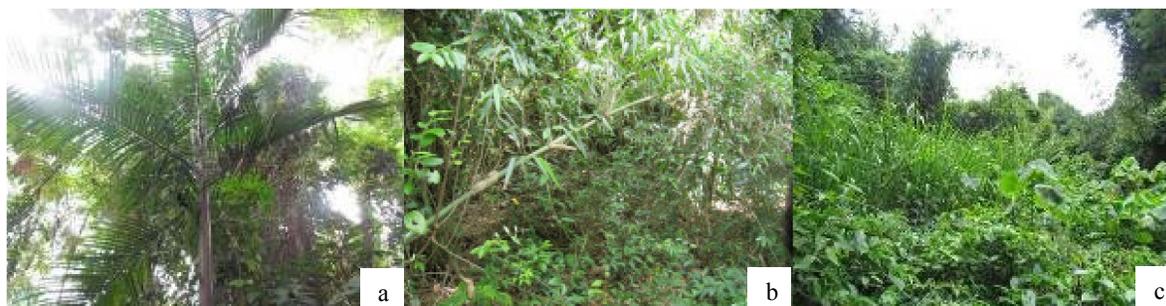
Já na abordagem do trecho de maior extensão (BD), que contempla pontos sob influência das áreas agrícolas (destaque plantações de cana-de-açúcar) e áreas de referência por conter vegetação nativa em ambas as bordas da trilha analisada, foi observado a presença excessiva de bambu, liana, cipós, capim e trepadeira (Figura 3). Onde na imagem a) observa-se espaços entre as copas das árvores, o que favorece a exposição do solo a radiação solar e assim interferindo na qualidade dos seres microscópicos presentes, enquanto na imagem b) há o tombamento de extratos vegetais aumentando a exposição citada na imagem a), por fim na imagem c) o desenvolvimento da sucessão ecológica natural é observada indicando a capacidade do remanescente se auto recuperar caso haja diminuição da exposição de seus solos e o correto manejo. Enquanto na interpretação da fauna, foram encontradas larvas, minhocas, formigas e aranhas, representando biodiversidade da microfauna e assim indícios de qualidade ambiental, principalmente na área tomada como referência. Ao mesmo tempo, percebeu-se a presença de espécies de aves não nativa, tais como pombos. No trecho intermediário da plantação de cana-de-açúcar, foi possível perceber uma leve erosão na entrada do ponto de amostragem, formando um caminho dentro da mata de aproximadamente 4m, assim como em pontos da área de brejo, com presença de palmito Jussara, foi observada a camada fina de serapilheira, talude de aproximadamente 30cm, camada média de capim e fácil acessibilidade. Ainda há local com estrada rural, ocasionando poluição sonora.

Figura 3. Impactos identificados no trecho BD, como tombamento de árvores, gramíneas e espécies primárias em clareira e ilustração do Palmito Jussara. Fonte: Autor do trabalho

Ao mesmo tempo, ao longo da borda, nos trechos afetados pelos incêndios, foi observada a presença excessiva de trepadeiras, tanto de lianas como de cipós. As mesmas têm alta capacidade para se reproduzir em diversos ambientes e se encontram em constante competência por recursos, tais como luminosidade e nutrientes (DILLENBURG, 1995). Segundo Toledo, 2007, aconselha-se a retirada das trepadeiras para garantir um aumento da biodiversidade local. Sua retirada disponibiliza uma maior quantidade de recursos para as árvores nativas, permitindo o estabelecimento de plântulas e proporcionando uma melhor circulação de solutos pelos vasos condutores, o que aumentaria o crescimento e a fecundidade das mesmas (TOLEDO, 2007). No entanto, cabe destacar que nesse ano de 2015 os responsáveis pela gestão da reserva já iniciaram essa retirada como medida de adequação do plano de manejo.

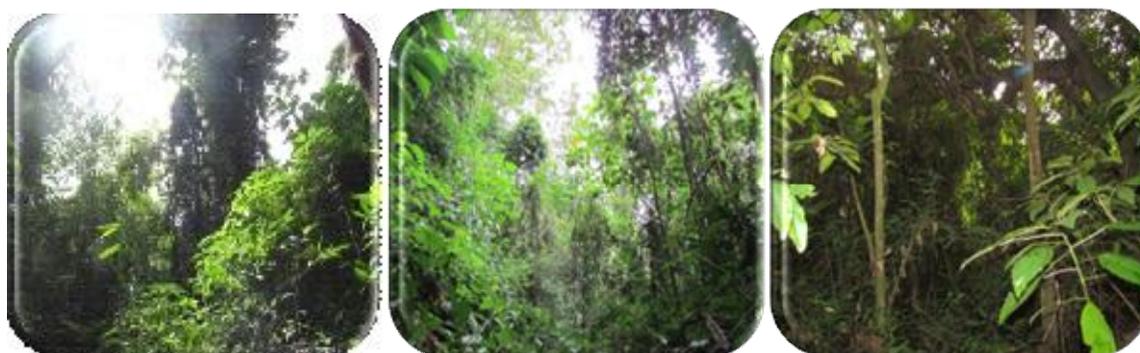
Concomitantemente, no trecho DC a borda encontra-se sob influência da monocultura de cana-de-açúcar, a qual apresenta uma distância de aproximadamente 30 m. Nas proximidades do Ponto D, encontra-se uma mata densa, (Figura 4), onde nas imagens a), b) e c) são encontradas vegetações nativas bem desenvolvidas com sinais claros de conservação ambiental, porém, de fácil acessibilidade e presença de capim em aproximadamente 2m e talude cerca de 1,3m de altura, assim como pequenos sucros provenientes de erosão. Há também uma tentativa de remediação na área, na qual foi plantada uma barreira de eucalipto nas extremidades da Mata para minimizar o efeito de borda, no entanto os eucaliptos não se reproduzem naturalmente, cuja vizinhança é composta por um terreno coberto por gramíneas. Nesse trecho, observa-se também grande presença de trepadeira associada a aproximadamente 5 m de capim ralo a partir da borda. O relevo se encontra levemente alterado por erosão no talude de cerca de 40 cm. Destaca-se o fato do lado externo da Mata, existir um terreno baldio com capim e aproximadamente 50 m de terra, formando a estrada que conecta Paulinha com Campinas, na qual o fluxo de veículos é constante durante o dia, atingindo um fluxo intenso nos horários pico, gerando com a concentração automobilística a contaminação aérea e auxiliando na degradação da borda, conforme abordado em Mendes *et al*, 2014. Nas proximidades do Ponto C, a área se encontra com cerca de 2 m de capim mediano, com leves cavidades no relevo por erosão, talude de aproximadamente 20 cm para a borda da mata, formando um sub-bosque de árvores altas de fácil acesso.

Figura 4. Áreas tomadas como referência de qualidade ambiental, no trecho DC, com vegetação densa e diversificada. Fonte: Mendes, 2013

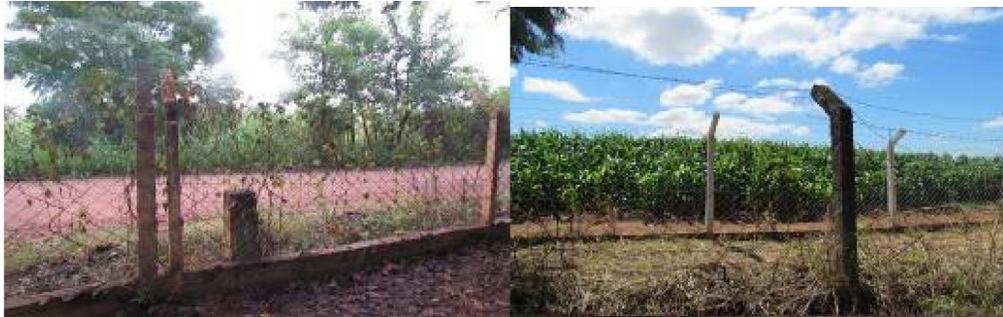
A borda do trecho AC se encontra próxima a áreas agrícolas promovendo efeitos diferentes ao longo da mesma. Nas proximidades do Ponto C, do lado externo da Mata há uma plantação de cana de açúcar com 30 m de aceiro (Figura 5), foi encontrada uma clareira com cerca de 4 m de capim mediano denso, talude de aproximadamente 30 cm para a borda da mata, formada por um sub-bosque de árvores altas de fácil acesso, com uma plantação de mandioca em seu meio. A área apresenta capim denso entre 5 m e 7 m e talude entre 20 cm e 30 cm para a borda da mata e mais aproximadamente 20 cm para a borda do aceiro da plantação de cana-de-açúcar. Ao mesmo tempo, a mata é formada por um sub-bosque de árvores altas, possibilitando o acesso para ao interior cerne da mata. A área próxima ao ponto A, confronta a plantação de bananeira demonstrando a interferência antrópica na região, assim como a presença de capim mediano entre 3 m e 5 m e talude de aproximadamente 1 m para a borda da mata, formando assim um sub-bosque de árvores altas, proporcionando novamente um fácil acesso, além de leves cavidades no relevo causadas pela erosão. Em algumas partes as plantações não respeitam a faixa de 30 m de aceiro entre o remanescente e a área de cultivo, devido entre outros fatores, ao fato da área em seu passado ter sido cultivada na sua totalidade por cana de açúcar. Enquanto por um lado, são plantações em menor escala e, portanto, o uso de agrotóxicos utilizados ser em uma quantidade menor, produzindo

assim um impacto menor na reserva ecológica. Por outro lado, como a faixa de 30 m não é respeitada é gerado com a passagem de tratores e máquinas e a irradiação do solo nos períodos de colheita diversos efeitos negativos aumentando o efeito de borda.

Figura 5. Ilustração da cultura de cana de açúcar com e sem aceiro. Fonte: Autores do trabalho.

Por último, nos trechos AC e BD, se aconselha a plantação de uma barreira com espécies indicadas como quebra vento). Estas devem apresentar alta densidade na borda, antes do aceiro. A barreira tem a finalidade de proporcionar proteção para a área de borda, procurando diminuir os efeitos negativos na interfase com os plantios, semelhante a presente no trecho CD, que promovem a minimização da dispersão dos elementos usados no cultivo, assim como dos efeitos de borda, como, por exemplo, amenizar a temperatura e as variações do microclima. (KAPOS, 1989). Por outro lado, a proposta também facilita o estabelecimento de espécies nativas arbóreas e aumenta a umidade relativa do ar, o qual
