RECUPERAÇÃO E REVITALIZAÇÃO DA ÁREA DE PRESERVAÇÃO PERMANENTE ÀS MARGENS DO CÓRREGO DAS ACÁCIAS - PARQUE GENTIL DINIZ, CONTAGEM-MG

* Centro Universitário de Belo Horizonte – Uni-BH, kelvinvianini@hotmail.com.

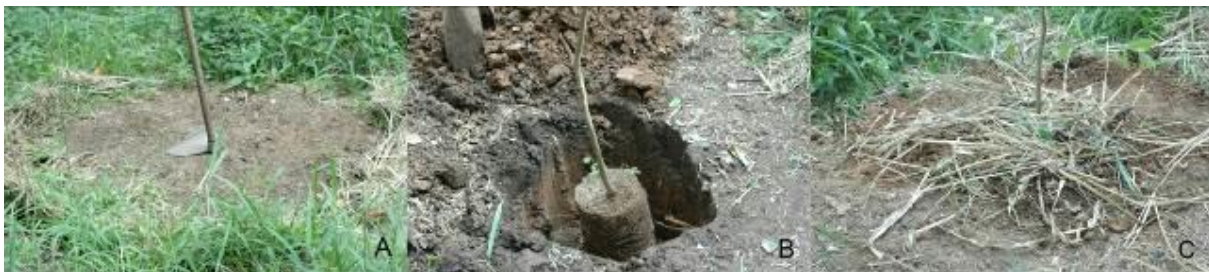
Figura 4: Limpeza do local e remoção das gramíneas (A); Plantio (B); Forma de Conservação da Umidade (C).
Fonte: Acervo Pessoal

O plantio foi realizado no mês de maio, pois segundo Poester *et. al.* (2012) é importante que seja realizado quando a pluviosidade é maior e a evaporação é menor para favorecer a sobrevivência das mudas. Sabendo da importância de se aplicar o conceito de sucessão ecológica, foi utilizado espécies de diferentes grupos ecológicos (pioneiras e não pioneiras). O plantio das mudas foi em linhas com espaçamento de 4m, sendo o espaço total a ser recuperado de 20mx6m.
