MONITORAMENTO DA QUALIDADE DA ÁGUA EM REPRESA ADJACENTE À ÁREA DE PRESERVAÇÃO PERMANENTE REVEGETADA

Evaldo de Melo Ferreira*, Michel de Paula Andraus, Aline Assis Cardoso, Ho Mu Tsai e Wilson Mozena Leandro.

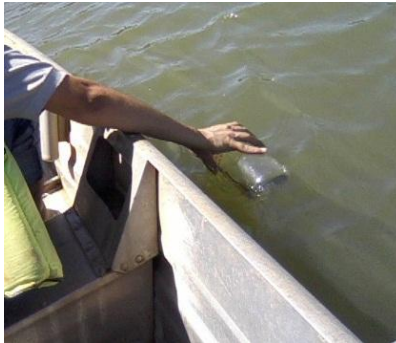
Figura 1: amostragem de água superficial para análise laboratorial de parâmetros tais como pH. Fonte: Autor (2014).

As coletas e análises foram feitas mensalmente. O processo de coleta foi baseado no Guia Nacional de Coleta e Preservação de Amostras de água, sedimento, comunidades aquáticas e efluentes líquidos (CETESB, 2011). Para cada parâmetro foram feitas coletas específicas, de acordo com o preconizado (Figuras 1 e 2). Em relação ao OD e DBO, as amostras foram coletadas em frasco Winkler.

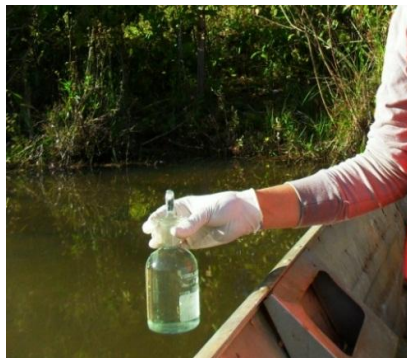
Figura 2: frasco Winkler utilizado nas coletas de amostras para análises de OD e DBO. Além de outros fatores, esses não permitem trocas gasosas entre as amostras e o meio externo. Fonte: Autor (2014).

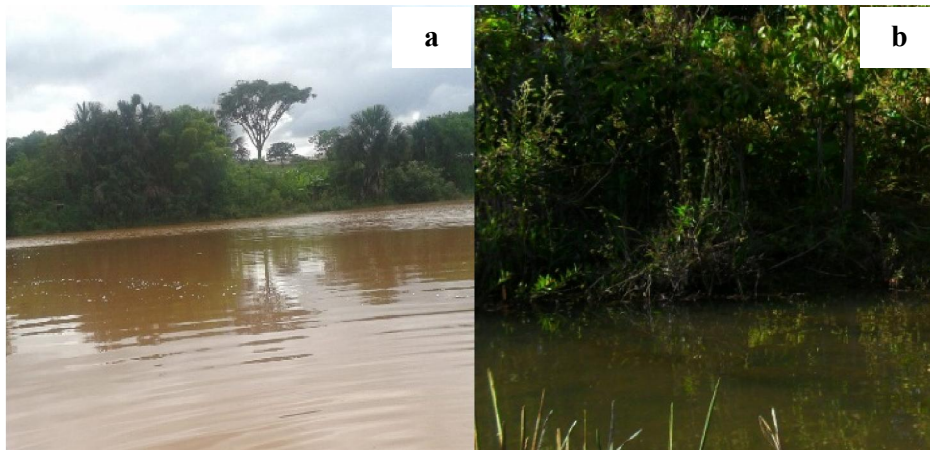
Figura 3: alterações visíveis nas propriedades da água superficial. a) Época de cheia. b) Época de seca. Fonte: Autor (2014).

Entre outros fatores, uma das principais razões para a necessidade da realização de coletas de amostras no período de estiagem e também de cheia, são as alterações que a água passa a sofrer em sua qualidade, devido as diversas contribuições das áreas adjacentes, como é o caso das APPs em corpos hídricos. Por exemplo: a análise do parâmetro cor aparente é feita com o uso de aparelho analítico, porém quando ocorrem as chuvas os valores são alterados pelo possível carreamento de partículas, podendo essa alteração ser visualizada a “olho nu”, algo observado na área de estudo (Figura 3).

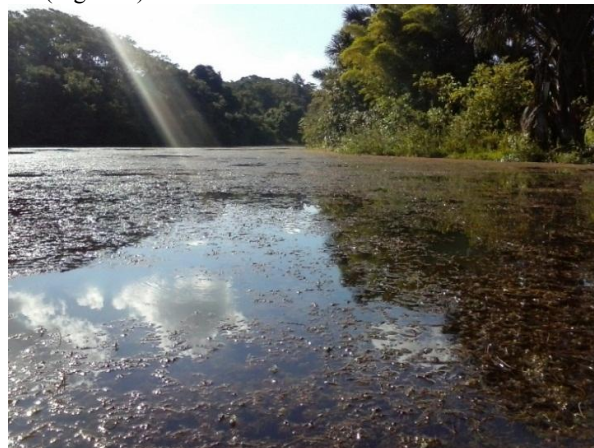
Figura 4: floramento de macrófitas na água da represa em estudo. Fonte: Autor (2014).

A resolução Conama de N° 357, de 17 de março de 2005 define o controle de qualidade da água como o conjunto de medidas operacionais que visa avaliar a melhoria e a conservação da qualidade da água estabelecida para o corpo de água. A represa em estudo não possui nenhum tipo de monitoramento da qualidade da água, sendo que essa é utilizada no abastecimento industrial, piscicultura e abastecimento do Campus II da UFG. Algo observado durante o estudo, foi a grande proliferação de macrófitas (Figura 4).

A revegetação na área estudada possui 50m, realizada não chega até próximo a margem, sendo que nessa área o acúmulo de macrófitas é maior do que na APP com ocupação irregular, pois mesmo que existam casas e também o lançamento de esgoto, parte considerável da área não está desmatada. Em conversa com a Professora da Escola de Veterinária e Zootecnia da UFG responsável pela criação de tilápias na represa no ano de 2014, foi apresentado o desconhecimento sobre os impactos da atividade na qualidade da água do ecossistema, além de interesse de obter o diagnóstico sobre a qualidade desse.
