ANÁLISE DOS IMPACTOS AMBIENTAIS DECORRENTES DO ATERRO SANITÁRIO DO MUNICÍPIO DE CUIABÁ, SOBRE A QUALIDADE DAS ÁGUAS SUPERFICIAIS NO SEU ENTORNO

Juliana de Andrade Mesquita (*), Ana Elisa Barbosa Siqueira 2, Josias do Espírito Santo Coringa 3,
Lucimeire Lima de Oliveira 4

*Instituto Federal de Educação Ciência e Tecnologia de Mato Grosso - Campus Cuiabá - Bela Vista
jumesquita87@gmail.com

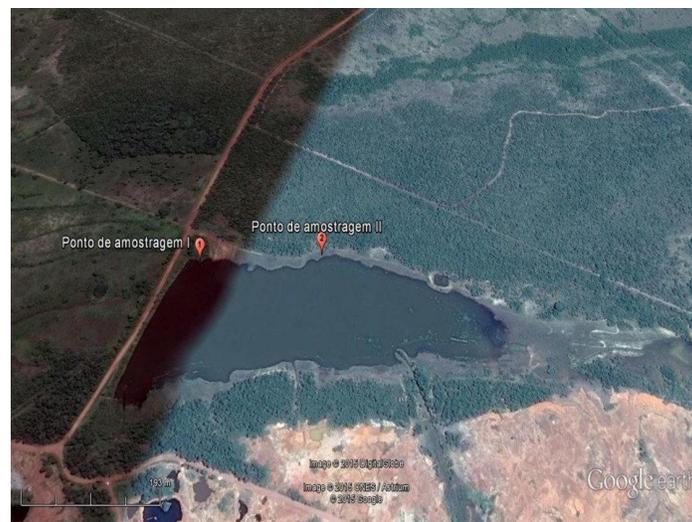
Figura 1: Identificação dos pontos de coleta da água da lagoa no entorno do aterro. Fonte: Google earth.

Ponto de Amostragem I – 21L 0604458 UTM 8286677 Elevação: 229m
Ponto de Amostragem II – 21L 0604449 UTM 8286672 Elevação: 229m

Foi coletada a água de superfície da lagoa no entorno do aterro sanitário localizado no município de Cuiabá-MT com três pontos amostrais (figura 1 e 2), foram identificadas e colocadas em uma caixa de isopor com gelo (figura 4), até o início das análises três horas após a coleta no laboratório de microbiologia do IFMT – Bela Vista.

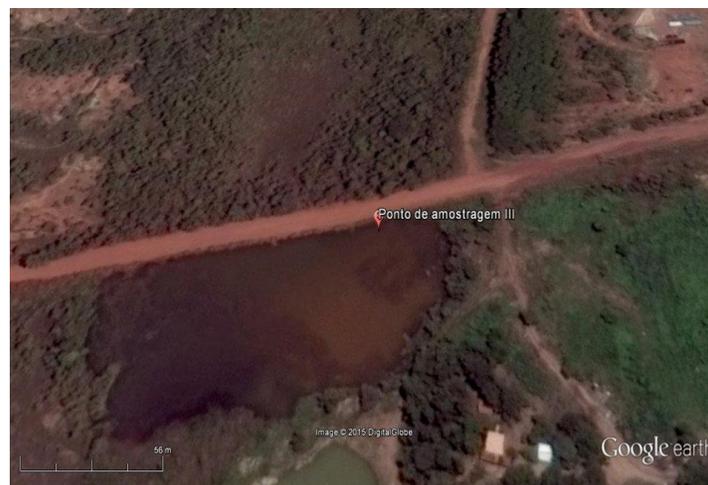
Figura 2: Localização da lagoa jusante do aterro em torno de 1500m. Fonte: Google earth.

Amostra III – 21L 0603434 UTM 8284905 Elevação: 227m

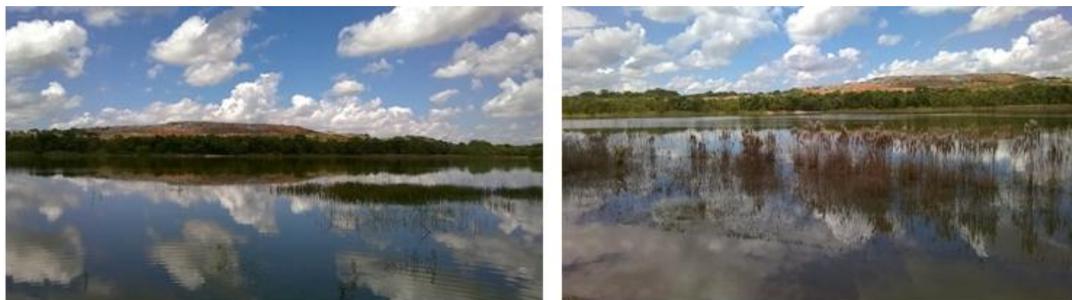
Figura 3: Lagoa no entorno do Aterro sanitário onde foram retiradas as amostras I e II. Fonte: Autor do trabalho.

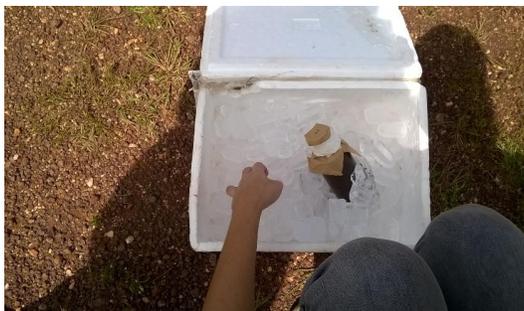
Figura 4: Armazenamento em caixa de isopor com gelo. Fonte: Autor do trabalho.

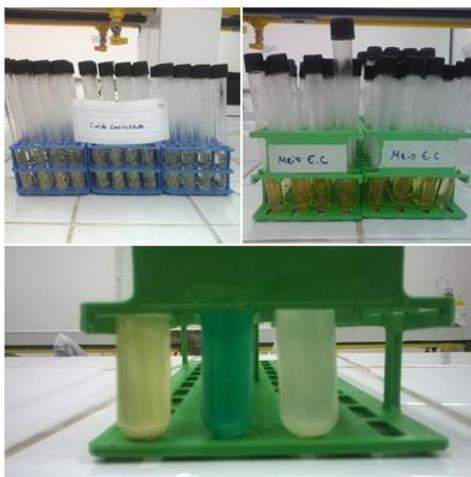
Figura 5: Análises microbiológicas (tubos múltiplos). Fonte: Autor do trabalho.

Foram feitas análises microbiológicas por determinações de coliformes totais e fecais foram feitos através da técnica de tubos múltiplos incluindo-se os ensaios presuntivos e confirmativos, figura 5. E análises físico-químicas por determinações: Alcalinidade, Acidez por volumetria de neutralização, Dureza por volumetria de complexação, Cloretos por volumetria de precipitação, Condutividade método do condutivímetro direto de bancada, Oxigênio Consumido (OC) por volumetria de oxi-redução, pH com pHmetro de bancada; Cor com colorímetro Nessler Quanti 200, e Turbidez mediante turbidímetro, figura 6. Procedimentos, todos, conformes à metodologia proposta no *Standard Methods for the Examination of Water and Wastewater* (APHA, 2012).

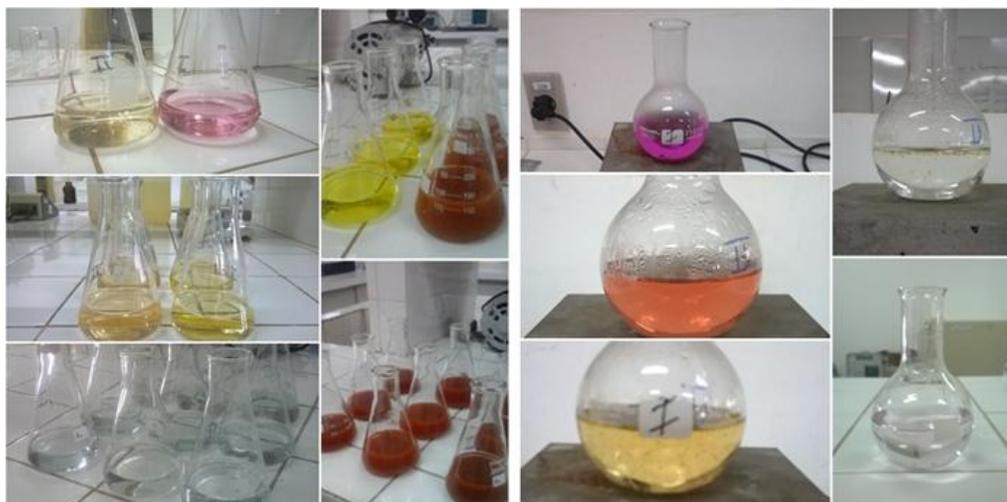
Figura 6: Análises físico-químicas. Fonte: Autor do trabalho.
