## DIAGNÓSTICO E MONITORAMENTO SOCIOAMBIENTAL DO PARQUE LAGOA DAS BATEIAS EM VITÓRIA DA CONQUISTA - BAHIA

Adeid Rodrigues Santos Silva <sup>(1)</sup>; Deisy de Assis Coelho <sup>(2)</sup>; Rebecca Camilly Galvão dos Santos<sup>(3)</sup>; Felizardo Adenilson Rocha <sup>(4)</sup>

Instituto Federal de Ciência e Tecnologia da Bahia - IFBA, adeid-rodrigues@hotmail.com

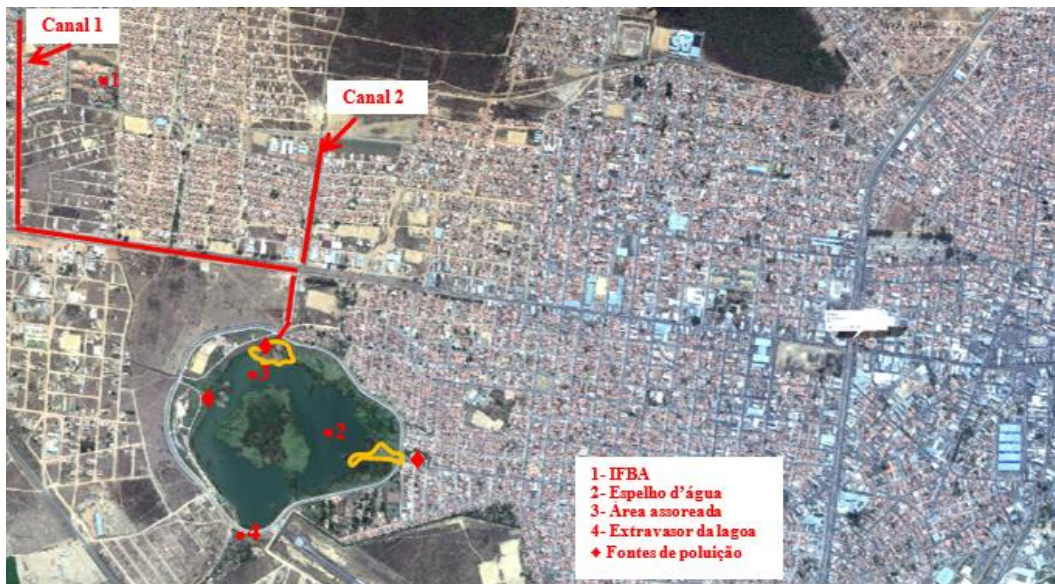
Este trabalho foi desenvolvido realizando o mapeamento das principais fontes poluidoras (despejos industriais, domésticos, entre outros) existentes no Parque Lagoa das Bateias. Com o auxílio de uma fotografia aérea cedida pela Secretaria Municipal de Meio Ambiente de Vitória da Conquista (SEMMA) e software ArcGis 10.1 foi mapeado os principais canais de rede pluvial que contribuem para o lançamento de água e esgotos para a Lagoa, os pontos de assoreamento com areia e o extravasador de água da Lagoa (Figura 1).

**Figura 1. Foto aérea mostrando o canal de rede pluvial (linha vermelha), o IFBA, a Lagoa das Bateias e a área assoreada da Lagoa (vide legenda)**

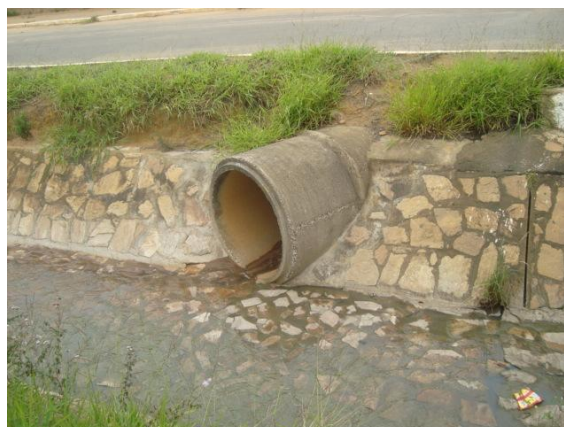
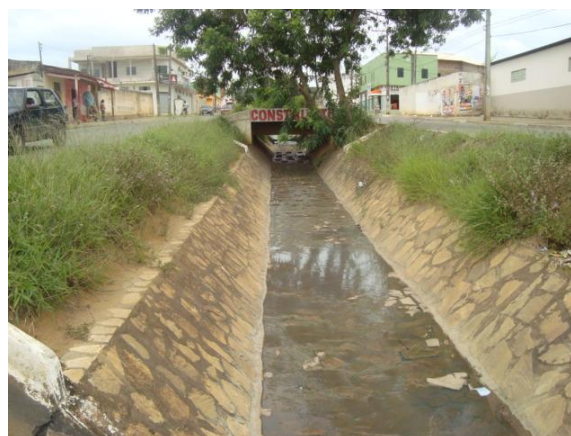
Os canais de água pluvial 1 e 2 conduzem (quase que continuamente), água, esgoto doméstico e resíduos sólidos diversos lançados pelos moradores dos bairros adjacentes. Somente no canal 1 existem 7 pontos de lançamento de esgoto e no canal 2 foram contabilizados 5 pontos de lançamento de esgoto clandestino.

Nas Figuras 2A e 2B abaixo é mostrada a existência de vazão escoando no canal de rede pluvial, no período seco do ano. Tal canal foi construído com a finalidade de coletar e transportar apenas água de chuva, porém observou-se o lançamento de esgoto doméstico e resíduos diversos ao longo desses canais que, por sua vez, conduzem toda a vazão para a lagoa das Bateias, contaminado a água do parque. Vale dizer que o parque Lagoa das Bateias possui cerca de 7 grandes nascentes. Tal fato pode ser constatado quando se analisa a vazão total que chega na lagoa e a vazão que sai da lagoa, pois a vazão de saída é bem maior que a vazão de chegada.

**Figuras 2A e 2B. Vista parcial do canal principal mostrando um trecho localizado na parte superior do bairro (2a) e outro trecho (2B) mostrando o lançamento de esgoto no canal principal no período seco.**

A prefeitura municipal tem consciência que, embora já exista rede coletora de esgoto na maioria das casas dos bairros, ainda existem muitas casas que lançam esgoto de maneira irregular no canal de rede pluvial. Alguns moradores alegam que a cota de sua casa é inferior a cota da rede coletora principal do bairro, fato que impossibilita que sua casa seja ligada na rede de esgoto, pois caso isso ocorra o esgoto da rede coletora teria fluxo inverso, ou seja, iria da rede coletora para a casa e não o contrário.
