CARACTERIZAÇÃO E DIAGNÓSTICO AMBIENTAL DA CABECEIRA DE DRENAGEM DE DUAS NASCENTES LOCALIZADAS NA ALTA BACIA DO RIO PREGUINHO, MIRANTE DA SERRA- RONDÔNIA

Jeferson Alberto de Lima(*), Ridaj Sousa Silva 2

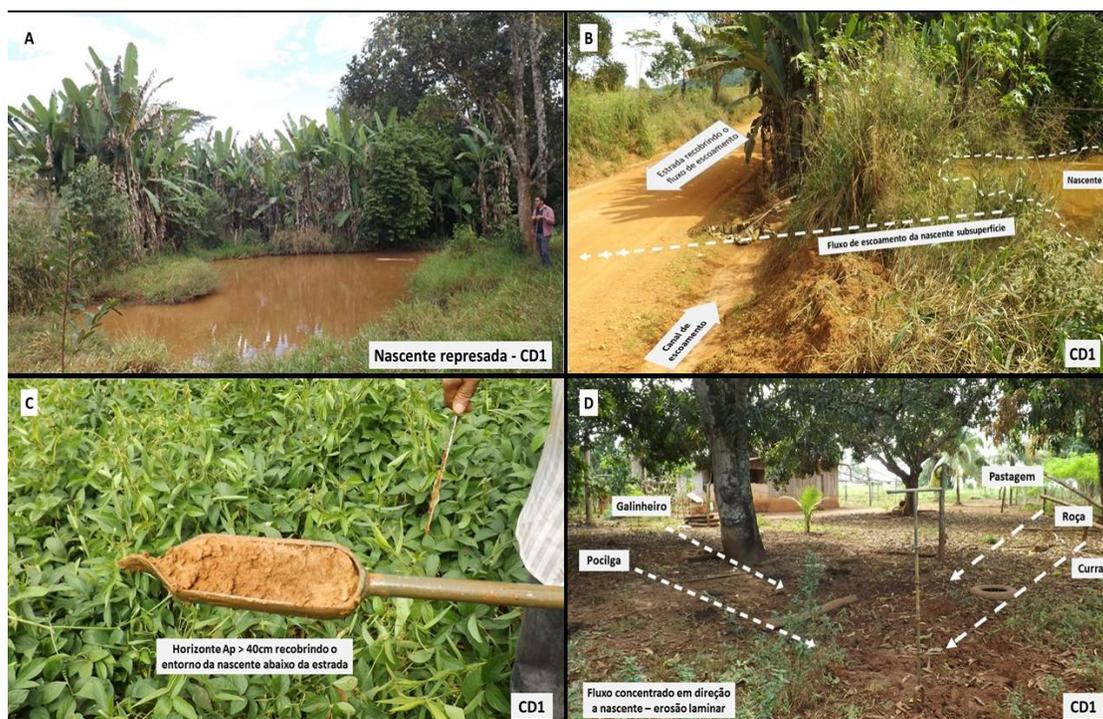
Os solos da região podem ser classificados como Argissolo vermelho-amarelo Eutrófico típico, textura média argilosa, Argissolo vermelho amarelo Distrófico típico e léptico, textura média argilosa e média fase pedregosa, Argissolo vermelho Eutroférico típico, textura média argilosa e média cascalhenta, com relevo plano, suave ondulado a moderado (IBGE, 2006). Nos locais de surgência d'água da CD2 os solos apresentam horizonte típico de Gleissolo, textura argilosa, cor cinza apresentando variações na tonalidade em função da proximidade do nível d'água. Na CD1 o solo encontra-se exposto apresentando cor vermelho-amarelo, textura arenosa (Figura 1-D).

Figura 1: Aspectos gerais da nascente da CD1 e seu entorno. Fonte: Autor do trabalho.

Na área de contribuição da CD1 são encontrados processos erosivos laminares e lineares do tipo sulcos leves e profundos. No entorno da nascente desta mesma cabeceira o solo encontra-se exposto favorecendo a formação do fluxo concentrado de escoamento permitindo a evolução de processos erosivos laminares para lineares (Figura 1-D). A construção da estrada permitiu a formação de um fluxo preferencial de escoamento das águas das chuvas em direção a nascente intensificando a formação de processos erosivos lineares do tipo sulcos profundos ao longo da estrada (vala), aumentando o carreamento de sedimentos, bem como ocasionou o recobrimento do fluxo de escoamento da nascente (Figura 1- B).

O assoreamento pode ser entendido como o acúmulo de sedimentos desprendidos do solo e das rochas como consequência de processos erosivos e pela dinâmica pluvial. Na CD1 identifica-se o acúmulo de material carreado apresentando textura arenosa próximo da nascente; abaixo da estrada na linha de tendência do fluxo da nascente, é possível identificar uma camada superior a 40 cm de profundidade (horizonte Ap) formada por material carreado ao longo da estrada, de textura arenosa e material grosseiro (pedras e pedregulhos), transportados pela enxurrada (Figura 1-C).

No ponto onde a água surge na CD1 (nascente), o solo foi escavado para a construção de uma represa. O entorno da nascente é recoberto por pastagem plantada e algumas bananeiras (Figura 1-A). Abaixo da estrada existe uma cobertura vegetal característica de região alagada recoberta por horizonte Ap formado pela deposição de material transportado pela enxurrada (Figura 1-C). As Áreas de Preservação Permanente (mata ciliar e vegetação ripária) no entorno da nascente foram suprimidas.

Quanto ao estado de conservação, é possível caracterizar a cabeceira CD1 como uma área “degradada” pois além de não apresentar vegetação ciliar em seu entorno (raio de 50 metros), o solo encontra-se exposto nas áreas próximas da nascente em função da eliminação da vegetação ripária, permitindo a ocorrência de processos erosivos, ocasionando o carreamento de sedimentos, formando pontos de assoreamento no entorno da nascente, contribuindo como fonte de contaminação; alterando a qualidade das águas (cor amarronzado com aspecto barrento) (Figura 1).

Outro aspecto marcante que caracteriza a degradação desta cabeceira de drenagem é o recobrimento do canal de drenagem da nascente pela estrada, afetando sua dinâmica de funcionamento, alterando as características de escoamento, concentrando o fluxo superficial durante os eventos de precipitação formando enxurradas

permitindo o carreamento de sedimentos, recobrimdo a área da nascente diminuindo a infiltração d'água no solo impedindo a alimentação do nível freático (Figura 1-B).

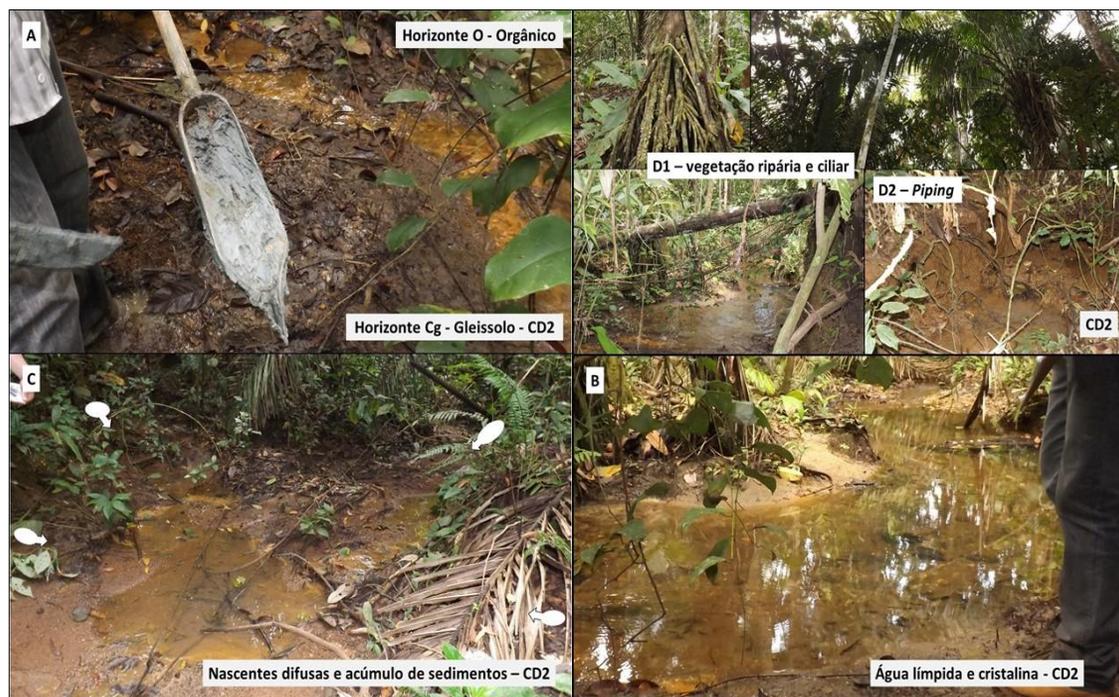
A erosão do tipo voçoroca é caracterizada por atingir o nível freático causando sua exposição. No ponto de surgência das nascentes da CD2 foi observado uma voçoroca que ocasionou o surgimento d'água permitindo a ocorrência de erosão interna (*piping*) provocando a remoção de partículas do interior do solo, formando espaços vazios que provocam colapsos e escorregamentos das bordas promovendo o alargamento da voçoroca (Figura 2- D2).

Figura 2: Aspectos gerais da nascente, do solo e da água da CD2. Fonte: Autor do trabalho.

Na CD2 há acúmulo de sedimentos ao longo do curso d'água oriundos do desprendimento de partículas por processos naturais ligados a dinâmica hídrica (aumento do fluxo de água proveniente da precipitação), textura arenosa, presença de cascalho e calhaus apresentando cores variadas (Figura 2-C).

Na CD2 a nascente apresenta surgência d'água do tipo difuso com vários pontos de surgência (Figura 2-C), nascentes de depressão, com nível freático raso (sub-aflorante), e sua utilização é apenas para a manutenção dos processos ambientais. A posição da nascente encontra-se identificada na figura 3.

cabeceira de drenagem da nascente encontra-se instalado um posto de recebimento de leite, também podendo ser considerado uma fonte de poluição uma vez que os resíduos da limpeza e higienização dos tambores de transporte de leite são lançados diretamente no solo. Quanto à qualidade as águas da CD2 apresenta característica de limpidez e elevada transparência, não sendo possível identificar fontes de contaminação antrópica (Figura 2-B).

Já a cabeceira CD2 pode ser classificada como uma área “perturbada” pois apresenta bom estado de conservação, possui remanescente de vegetação nativa em todo seu entorno (raio 50 metros) (Figura 3), apresenta alguns pontos de erosão leve e assoreamentos (dinâmica natural) (Figura 2-C), não sendo possível identificar fontes de contaminação antrópica.

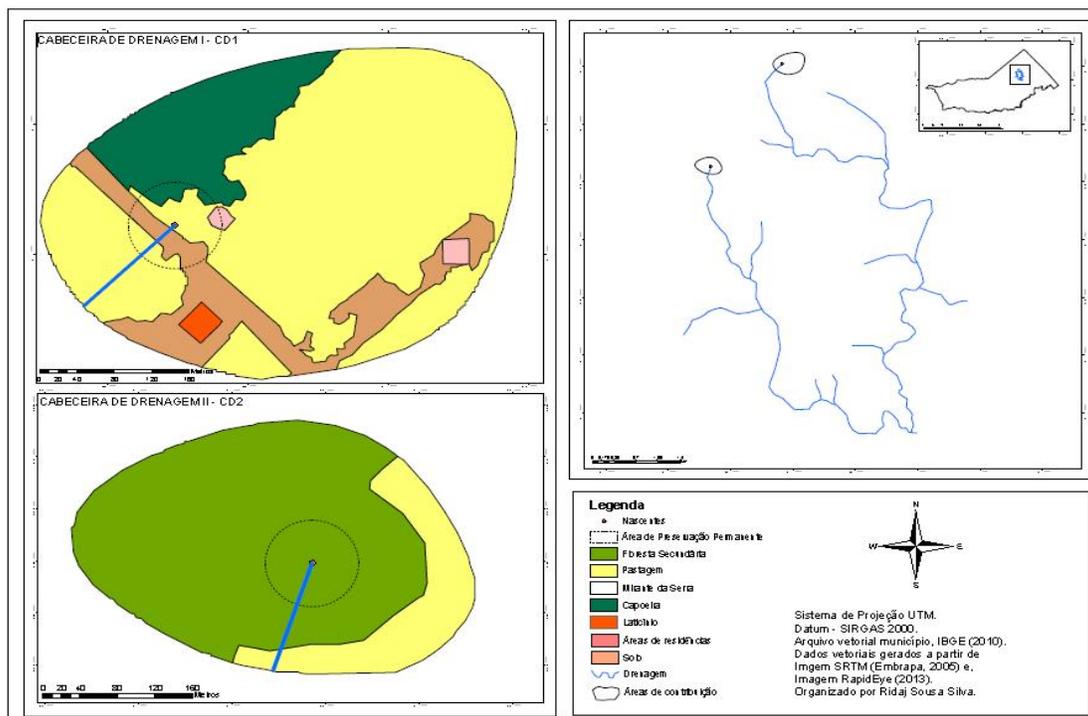
Figura 3: Principais usos do solo e localização da nascente das CD1 e CD2. Fonte: Autor do trabalho.
Quanto a qualidade das águas e fontes de poluição, na CD1 a água represada apresenta coloração marrom escura (barrenta) ocasionada pela perda de solo, nutrientes e matéria orgânica das áreas do entorno da nascente (área de contribuição da nascente) provenientes de processos erosivos ocasionados pela supressão da vegetação e mal-uso do solo (Figura 1-A-D). A presença de pocilga, galinheiro, curral são possíveis fontes de poluição dos recursos hídricos acumulados na represa. Abaixo da estrada, ainda na área de abrangência da

Na área da CD2 os solos encontram-se ocupados por floresta secundária e pastagem plantada, sendo que nas áreas das nascentes e no seu entorno (50m – Área de Preservação Permanente - APP), como na área de contribuição direta da nascente (cabeceira de drenagem) predomina a ocupação com floresta secundária, com diversas espécies características de regiões de várzea, arbustivas e florestais apresentando diferentes estágios sucessionais permitindo a manutenção dos processos do meio físico e biótico. As Áreas de Preservação Permanente (mata ciliar e vegetação ripária) no entorno da nascente encontram-se preservadas (Figura 2- D1). A descrição dos usos do solo do entorno das nascentes e das áreas de contribuição das cabeceiras de drenagem selecionadas para o estudo são apresentados na figura 3.
