AValiação DA QUALIDADE DE ÁGUA DAS TRÊS PRINCIPAIS LAGOAS DA UFV/CAF

RESUMO

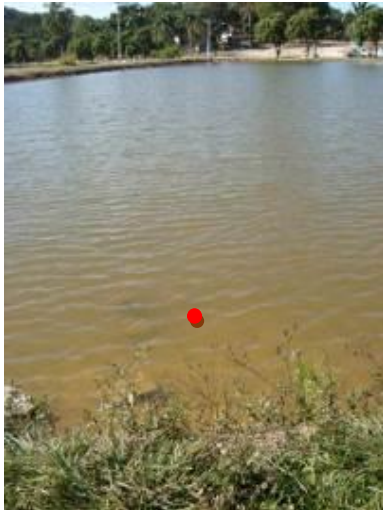
Figura 2: P1 - Ponto próximo à ilha existente no meio da primeira lagoa. Fonte: Autor do Trabalho.

Com o oxímetro mergulhado na água, foi medido o OD em P1. O valor encontrado foi de 4,0 mg/L, a uma temperatura de 21,5°C. Há poucos metros de distância, com o mesmo procedimento, em P2, os valores foram similares (3,8 mg/L a 21,2°C). Estes valores encontram-se abaixo da solubilidade máxima de O₂ para o local, calculada em 8,47 mg/L a 20°C. Observou-se visualmente a água turva e barrenta, não indicando proliferação de algas. Uma característica comum entre as lagoas avaliadas está relacionada à incidência de radiação solar que recebem ao longo de toda a coluna d'água, devido às suas baixas profundidades, propiciando condições para uma elevada atividade fotossintética.

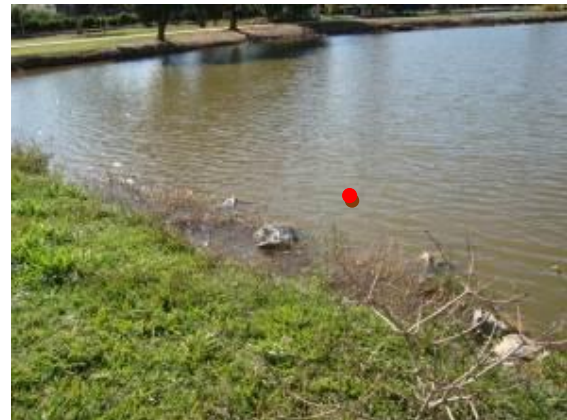
Figura 3: P2 - Alguns metros de distância de P1. Fonte: Autor do Trabalho.

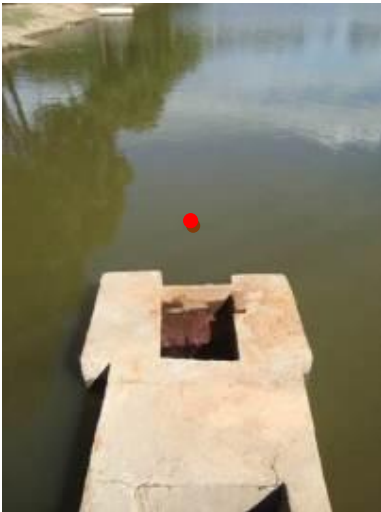
Figura 4: P3 – Vertedouro (primeira lagoa). Fonte: Autor do Trabalho.

Em P3, próximo ao vertedor da primeira lagoa, deduziu-se que haveria maior concentração de OD devido à pequena turbulência, que auxiliaria na incorporação de oxigênio no meio por difusão. O valor encontrado nesse ponto foi de 8,7 mg/L (21°C), concordando com a dedução, já que os valores encontrados em P1 e P2 foram consideravelmente inferiores. Ao longo da coluna d'água, o valor de OD neste mesmo ponto (P3) decresceu para 4,0 mg/L, indicando o consumo de oxigênio ao passo que se aproxima da camada bentônica. Neste ponto também foi medida a profundidade da zona eufótica, submergindo o disco de Secchi. A altura a partir da qual não se podia mais ver a ferramenta foi de 56 cm. Logo, o valor aproximado da zona eufótica foi de 112 cm, ou seja, a profundidade de incidência de radiação solar, que se associa à possibilidade de realização de fotossíntese no ambiente aquático (ESTEVES, 2011). A medição de pH indicou um valor entre 6 e 7, próximo da neutralidade, o que indica baixa atividade biológica. Pode-se inferir, portanto, que o ambiente não estava eutrofizado e que o consumo de oxigênio em P1 e P2, cujos valores encontravam-se abaixo da saturação, devem-se à decomposição aeróbia de matéria orgânica.

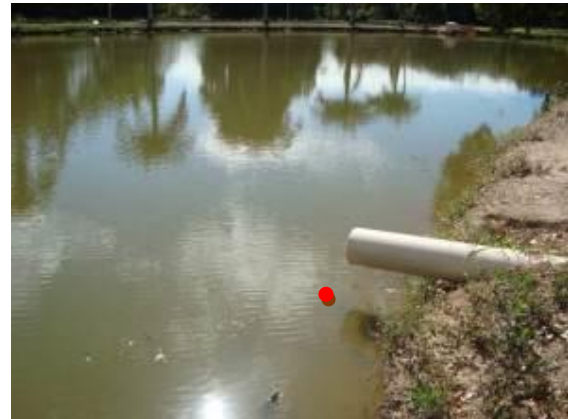
Figura 6: P5 – Segunda lagoa. Fonte: Autor do Trabalho.

No segundo corpo hídrico da série, de coloração esverdeada, o valor encontrado de OD foi de 5,1 mg/L, em P5. Próximo ao vertedouro desta lagoa (P6), o disco de Secchi ficou invisível a 45 cm, indicando profundidade de incidência de radiação solar até 90 cm. Neste ponto, valor de OD foi de 4,9 mg/L e pH entre 5 e 6. O ambiente, então, parece ainda ser impactado devido à degradação da matéria orgânica, porém, com ausência de indicação de elevados níveis de estado trófico.

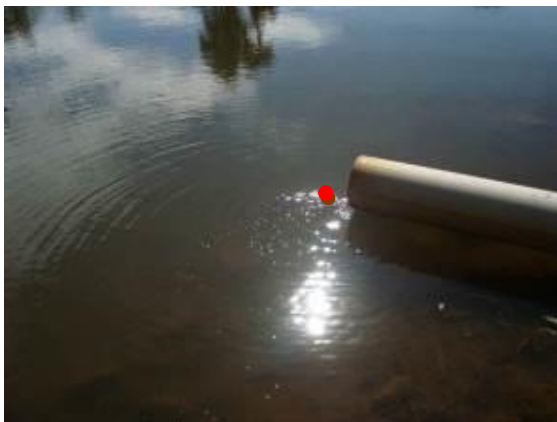
Figura 5: P4 – Próximo ao afluente da primeira lagoa. Fonte: Autor do Trabalho.

A poucos metros de distância, na mesma lagoa (P4), em um ponto próximo ao afluente da lagoa, o valor de OD encontrado foi de 7 mg/L, provavelmente associado à turbulência da massa líquida no local. Todavia, especificamente no ponto de entrada desta corrente líquida, o valor foi de 4,3 mg/L, o que pode indicar certa carga de matéria orgânica adentrando a lagoa.

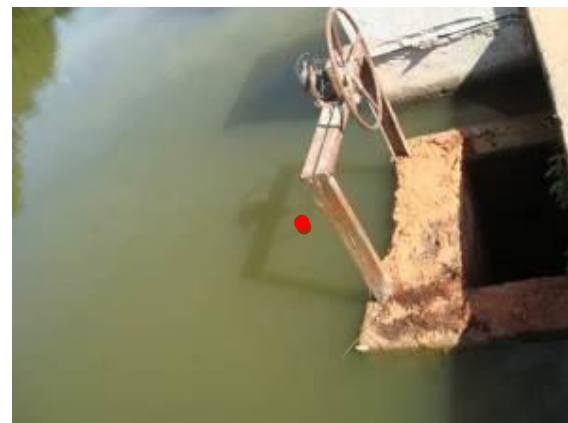
Figura 7: P6 - Vertedouro da segunda lagoa. Fonte: Autor do Trabalho.

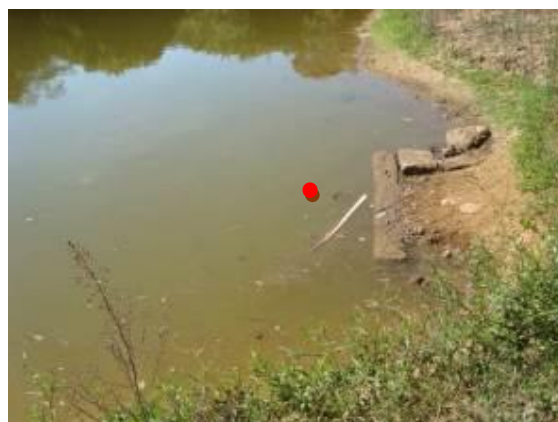
Figura 8: P7 – Terceira lagoa. Fonte: Autor do Trabalho.

Em P7, na terceira lagoa, pôde-se notar que se trata do ambiente mais impactado. A água mostrava-se turva (aspecto visual), com menor concentração de OD, 3,9 mg/L, e menor profundidade da zona eufótica (70 cm de profundidade de incidência de radiação). O pH verificado foi igual a 6. Apesar de não caracterizado como um típico ambiente eutrofizado (ESTEVES, 2011), este corpo hídrico recebeu descarte acidental de esgoto bruto, preliminarmente à realização do monitoramento.
