ESPAÇOS NATURAIS E RECURSOS HÍDRICOS, UM DIAGNÓSTICO AMBIENTAL NO MÉDIO CURSO DA BACIA HIDROGRÁFICA DO RIO CUBATÃO NORTE (JOINVILLE-SC)

Vanilda Barbosa Galli (*), Nelma Baldin, Andréa Heidemann

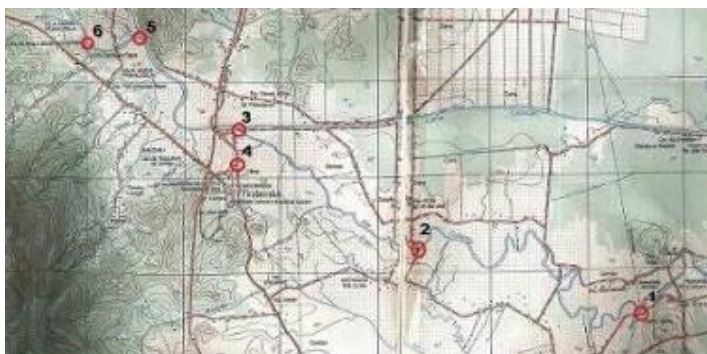
Foram então observados seis pontos no médio curso da BHRCN (Figura 2). Esses pontos configuram-se nas seguintes localizações: Ponto 1. Confluência do Rio do Braço com o Rio Cubatão (UTM 717120/709703), em frente ao Kartódromo Internacional de Joinville; Ponto 2. Ponte sobre o Rio Cubatão do Norte próxima à Estrada do Saí (UTM 712455/709837); Ponto 3. Ponte sobre o canal artificial do Rio Cubatão do Norte (UTM 709055/710099) próximo a BR-101; Ponto 4. Distrito de Pirabeiraba (UTM 708923/709988); Ponto 5. Recanto Natural (Davet) (UTM 707160/710274); Ponto 6. Estação de Tratamento de Água de Joinville.

Figura 2: Localização dos seis pontos gerados por coordenadas geográficas observados no médio curso da Bacia Hidrográfica do Rio Cubatão.

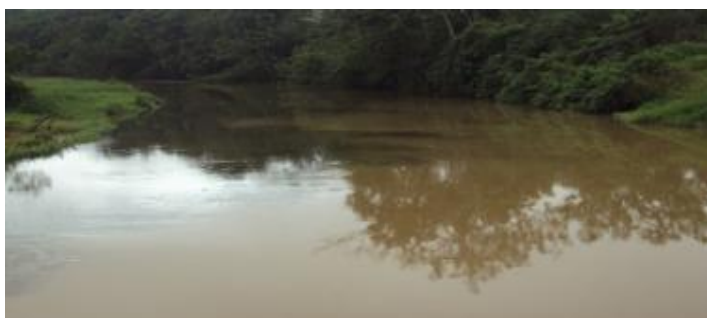
No primeiro ponto, na confluência do Rio do Braço com o Cubatão, o rio possui forma estreita, mas a diferença de cor das águas dos rios que se encontravam foi facilmente visualizada (Figura 3). O Rio Cubatão apresenta uma água mais clara, quando comparado ao Rio do Braço que apresenta águas mais escuras, de cor amarronzada. O uso do solo ao redor da área é residencial, industrial e rural, possuindo casas, indústrias de plásticos, metais e isopor, e também zonas de pastagens no entorno da área.

Figura 3: Confluência do Rio do Braço (águas turvas) com o Rio Cubatão.

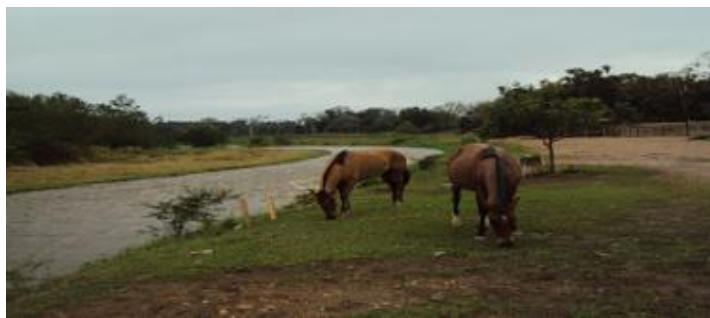
O segundo ponto analisado, na Estrada do Saí sobre a ponte do Rio Cubatão do Norte, no “cotovelo do rio”, percebe-se que o rio apresenta sedimentos pequenos e aparentemente tem, ali, pequena profundidade, pois suas águas são mais transparentes e visualmente limpas (Figura 4). Nessa área foi possível notar uma grande degradação próxima à beira do rio, com parte da mata ciliar desmatada sem a distância mínima de 30 metros da margem do rio de acordo com as Leis de nº 12.651 e 12.727 ambas de 2012 (BRASIL, 2012). Segundo Anselmo et al. (2008), a ausência de grande parte da mata ciliar e o descumprimento da Lei ocorreu possivelmente pela retirada da mata pelos moradores para que o gado e cavalos pudessem beber água diretamente do rio.

Figura 4: Rio Cubatão sob a ponte na Estrada do Saí, com pouca mata ciliar, níveis de erosão e água aparentemente limpa.

Em relação ao desmatamento da mata ciliar, é necessário ter uma maior orientação sobre o cuidado com esta mata remanescente da mata atlântica. E isto poderá se dar por meio de atividades de Educação Ambiental incentivando o reflorestamento com mata nativa nas áreas degradadas e controle da erosão. No entanto, nada resultará se não ocorrer uma maior fiscalização da aplicabilidade da Lei do Código Florestal e da Política Nacional dos Recursos Hídricos.
