OS IMPACTOS CAUSADOS AO TRECHO NO RIO PASSO FUNDO NO TRECHO DA RUA SETE DE SETEMBRO DENTRO DO PERÍMETRO URBANO DA CIDADE DE PASSO FUNDO/RS

Este artigo tem por objetivo diagnosticar a rede de distribuição elétrica do Bairro São Cristóvão, na cidade de Passo Fundo/RS. A necessidade de energia para os usuários, estão vinculados a: sistema viário, segurança, orientação visual, turismo e identidade, recreação. O sistema elétrico de fornecimento se encarrega de captar energia primária, convertendo-a em elétrica, distribuindo aos usuários como residências, indústrias e serviços públicos. Busca-se com o trabalho analisar os pontos de abastecimento de energia elétrica do bairro, mapear toda a rede que corresponde ao bairro e verificar as condições de estado de conservação dos postes que fornecem energia elétrica. Com essas informações pode-se sugerir inovações ou até mesmo novas formas de fornecimento de energia elétrica.

Este trabalho foi motivado pela disciplina de Infraestrutura Urbana, com o objetivo de explorar o espaço urbano e analisar os tipos existentes de infraestrutura. O estudo em questão foi realizado no Município de Passo Fundo/RS, onde busca-se avaliar o sistema de distribu

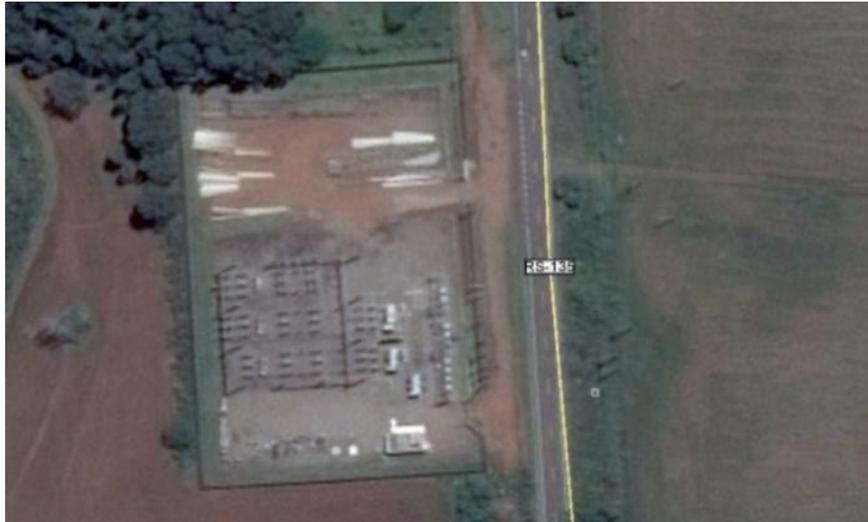
Analisando-se imagens de satélite e foi identificada uma subestação localizada na RS 135, próxima ao campus do Instituto Federal Sul-rio-grandense. Essa central elétrica denominada Subestação Passo Fundo I, abastece todo o bairro e ainda outras regiões da cidade. A subestação é mostrada na Figura 2 e 3.

Figura 2: Subestação Passo Fundo I.

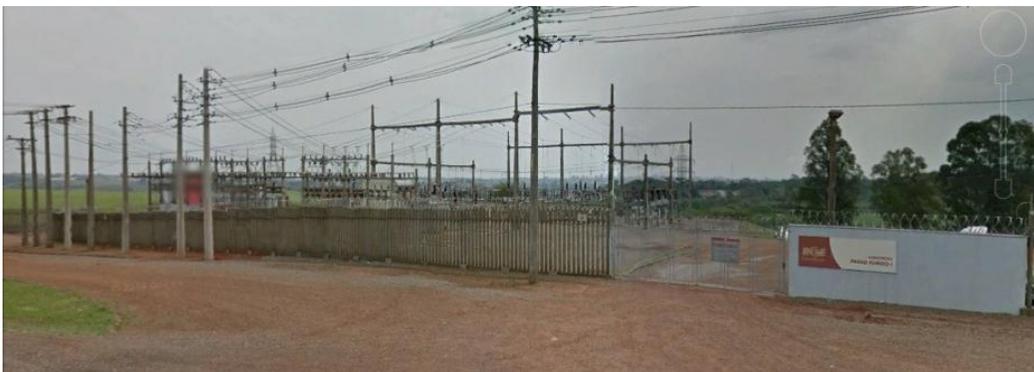
Figura 3: Vista da subestação a partir da RS 135.

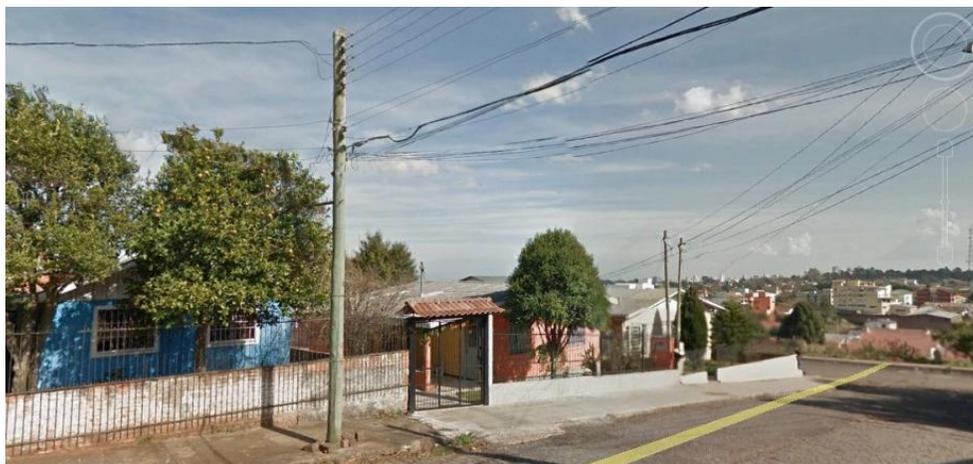
Há alguns casos encontrados em que os postes de madeira utilizados antigamente, ainda não foram substituídos por postes de concreto. Estes postes de madeira são utilizados somente para a rede de energia monofásica e trifásica e rede telefônica, tem alturas menores e não suportam equipamentos mais pesados, como transformadores e redes trifásicas primárias. Este tipo de poste geralmente necessita de tirantes de aço para equilibrar os esforços horizontais causados pelo peso da rede. Este caso está demonstrado na Figura 4.

Figura 4: Poste de madeira.
Fonte: Google Earth, 2014.

De um modo geral, a rede elétrica do bairro está bem conservada, sendo em sua maioria sustentada por postes de concreto de fabricação recente e fiação bem organizada. Os transformadores são atualizados e não foram encontrados casos de postes ou fiação caídas. No caso dos postes de madeira, embora raros no bairro, estão, em sua maioria, deteriorados na parte mais próxima ao solo, criando risco de queda no caso de temporais ou naturalmente ao longo do tempo.

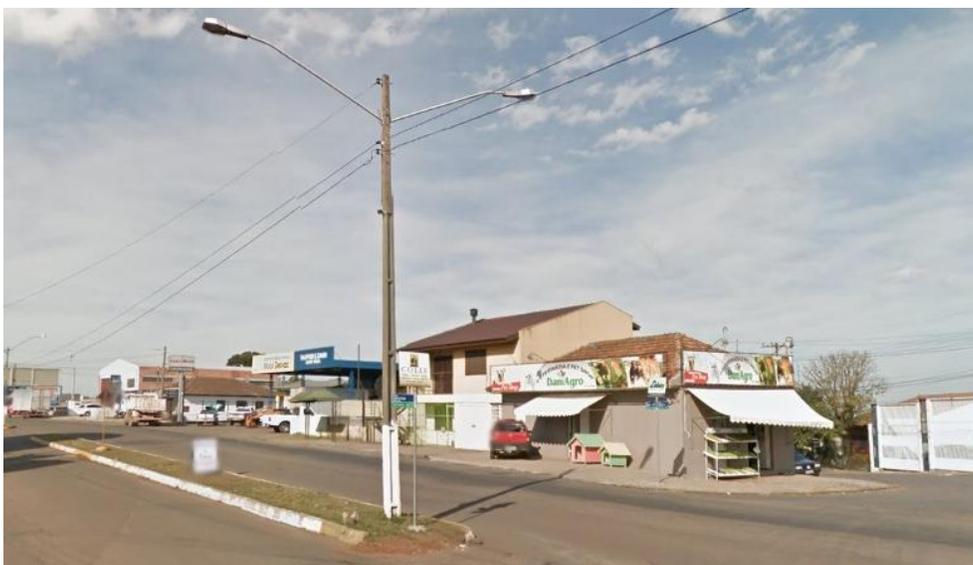
No caso da Avenida Presidente Vargas, a maior via do bairro São Cristóvão, há casos em que há postes exclusivos para a iluminação pública, localizados no canteiro central da via e fornecendo iluminação para ambas as mãos de tráfego. Estes postes geralmente são de concreto e possuem uma rede de energia própria, somente para a iluminação pública, como mostrado na Figura 5.

Figura 4: Poste exclusivo para iluminação pública.
Fonte: Google Earth, 2014.
