## AVALIAÇÃO DA ÁREA DE DISPOSIÇÃO FINAL DOS RESÍDUOS SÓLIDOS URBANOS DO MUNICÍPIO DE CARAÚBAS - RN

### RESUMO

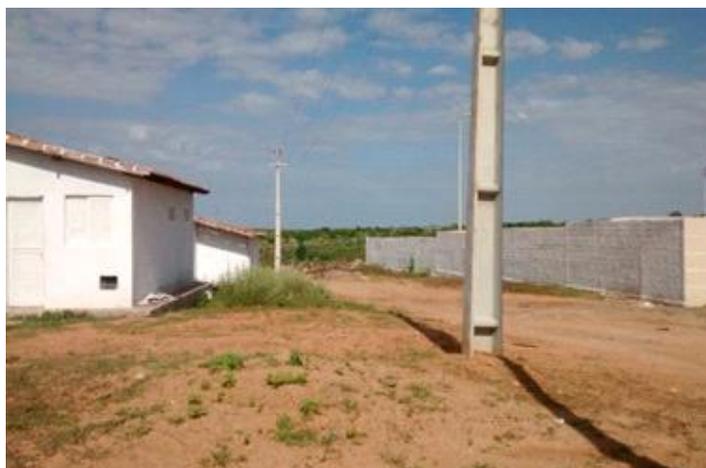
Verificou-se a presença de núcleos habitacionais próximos ao aterro, com menos de 500 metros. A Figura 1 mostra um conjunto habitacional próximo ao lixão, no entanto ainda sem moradores. Há também uma garagem construída e usada pela prefeitura municipal de Caraúbas.

Figura 1: Entrada do lixão. Fonte: Autor do Trabalho.

No lixão, os resíduos são dispostos de forma desordenada no terreno reservado para esse fim, que sendo realizado nenhum controle na chegada de material. Não possui uma infraestrutura adequada, como fechamento da área, guarita, portaria, balança, vigilância, como pode ser observado na Figura 1. O aterro também não consta com nenhum tipo de barreira ou isolamento visual, seja ele natural ou artificial, da área de disposição, estando visível por todos que passam pela RN – 117, conforme Figura 4.

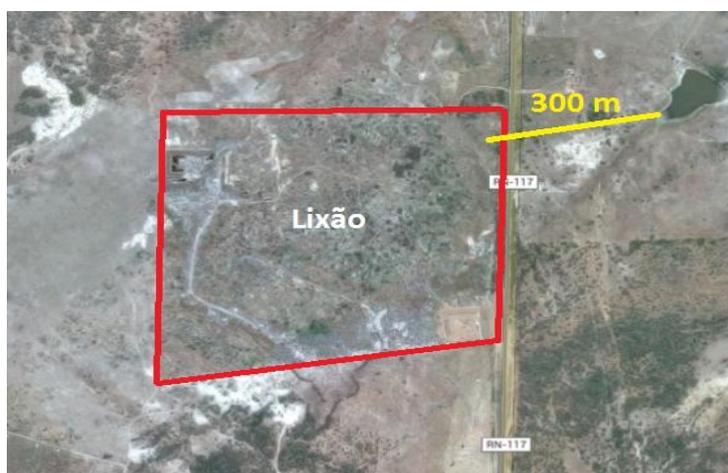
Não se verificou a presença de corpos d'água com uma proximidade menor que 200 metros de distância do lixão conforme Figura 2, no entanto, no interior do lixão constatou-se a formação de áreas alagadas oriundas de precipitações pluviométricas misturadas com chorume.

Figura 2: Proximidade de corpos d'água. Fonte: Google Earth.

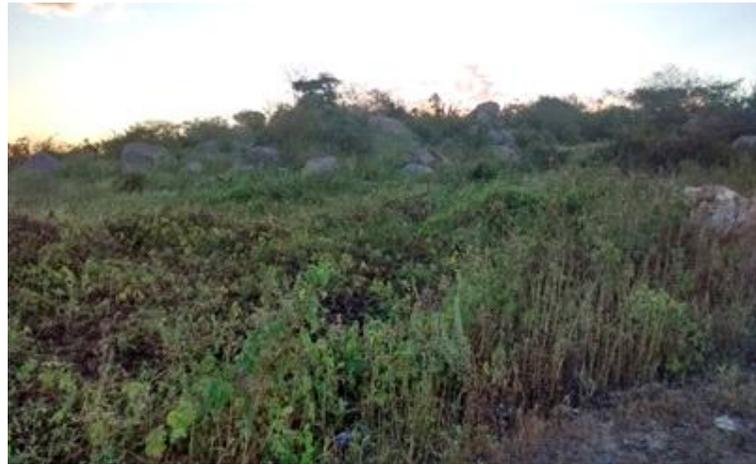
A granulometria do solo superficial do aterro pode ser considerada de boa qualidade por estar no intervalo da classificação proposta por Faria (2002), no entanto, considera-se que a disponibilidade do material para o recobrimento é insuficiente devido ao afloramento rochoso encontrado no local, como exposto na Figura 3.

**Figura 3: Afloramento rochoso na área do lixão. Fonte: Autor do Trabalho.**

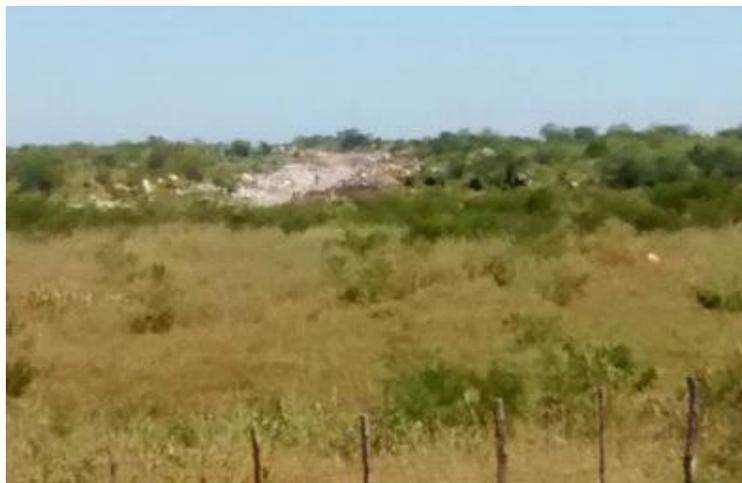
**Figura 4: Vista do aterro da RN – 117. Fonte: Autor do Trabalho.**

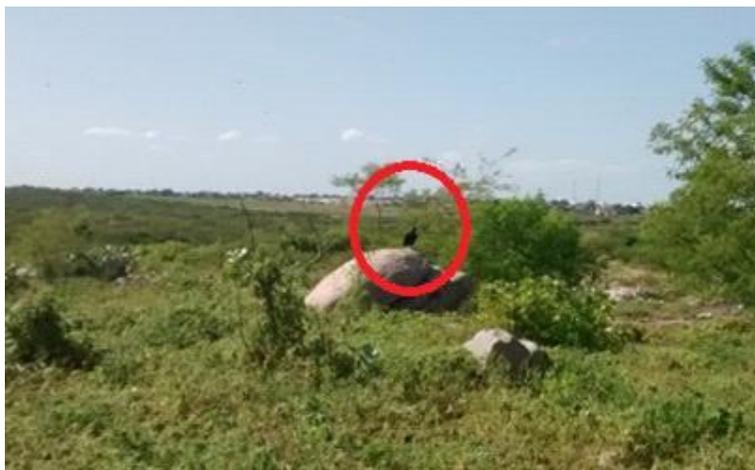
Constatou-se a presença de urubus (Figura 5), garças e moscas em grande quantidade. A presença desses animais só vem corroborar com a afirmativa de que não existe recobrimento dos resíduos no lixão. Esses animais, assim como cães presentes no lixão, são atraídos principalmente pelos resíduos de carcaças oriundas de matadouros e depositados na localidade, como mostrado na Figura 6. Não observou-se a criação de nenhum animal na área do lixão.

**Figura 5: Presença de urubus no lixão. Fonte: Autor do Trabalho.**

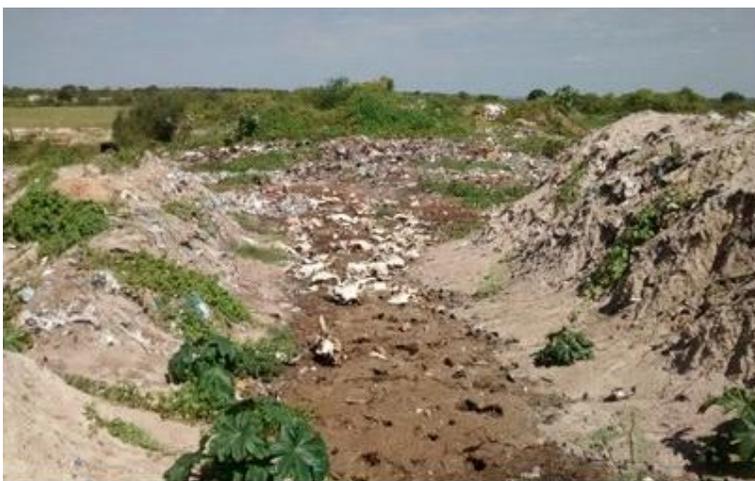
**Figura 6: Carcaças de animais depositadas no lixão. Fonte: Autor do Trabalho.**

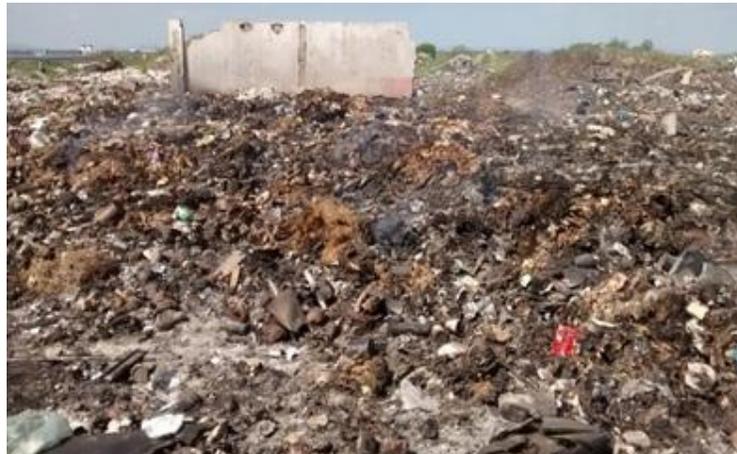
A queima de resíduos (Figura 7) é uma prática comum no lixão de Caraúbas, realizada para reduzir o volume de resíduos depositados no local. A fumaça gerada se espalha com a ação do vento atingindo com frequência a Universidade Federal Rural do Semi-Árido que se encontra próxima. A mesma pode ocasionar doenças respiratórias na população atingida.

**Figura 6: Presença de queimadas. Fonte: Autor do Trabalho.**

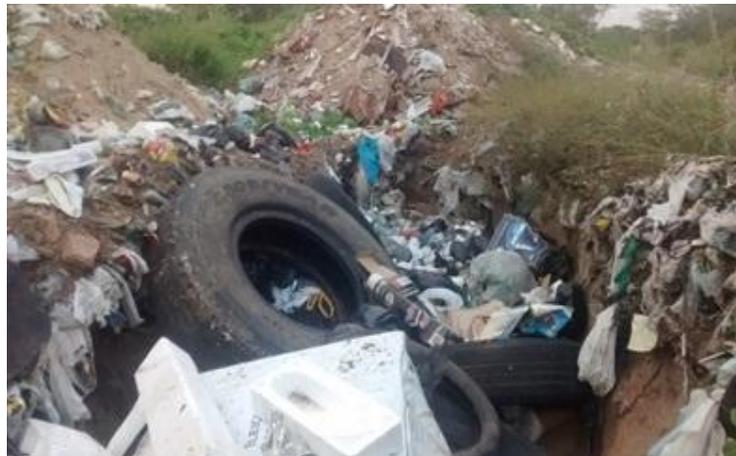
Conforme a Lei Federal 12.305/2010 (BRASIL, 2010), pneu em estado irreversível ou não, é resíduo cujo e logística reversa é obrigatória, não sendo permitido a disposição em aterros de qualquer tipo. A Figura 7 mostra pneus lançados de forma irregular no lixão de Caraúbas. Esses materiais não se degradam facilmente e com um período de tempo para degradação longo, podendo permanecer no local por muitos anos, servindo de abrigo para vetores transmissores de doenças.

**Figura 7: Pneus descartados no lixão de Caraúbas. Fonte: Autor do Trabalho.**
