AVALIAÇÃO DO SISTEMA DE ABASTECIMENTO DE ÁGUA DO MUNICÍPIO DE PARNAGUÁ (PI)

Jeandra Pereira dos Santos (*), Elisângela Pereira de Sousa², Kássia Hellem Tavares da Silva³, Tainá Damasceno Melo⁴, Israel Lobato Rocha⁵

*Instituto Federal de Educação, Ciência e Tecnologia do Piauí – IFPI *Campus* Corrente. E-mail: jeandra.ps@hotmail.com.

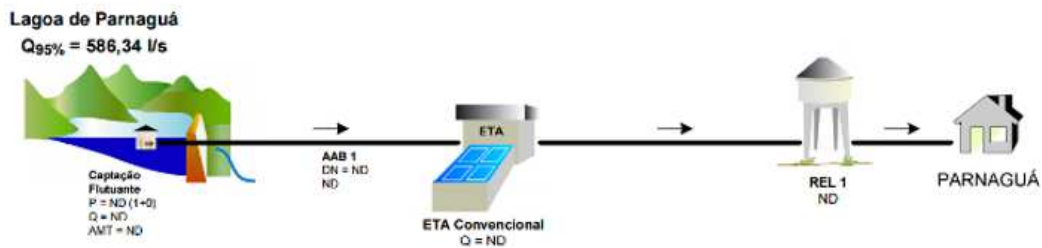
Figura 2: Modelo do sistema do abastecimento de água do município de Parnaguá - PI. Fonte: ANA, 2010.

A cidade de Parnaguá até 2013 era abastecida com o manancial da lagoa de Parnaguá localizada na sub-bacia hidrográfica dos rios Uruçuí, Preto e Gurgueia. A partir do ano de 2013, o município enfrentou diversos problemas relacionados à falta de água no que se refere ao abastecimento do mesmo, com o passar dos meses foi-se observando a grande diminuído redução do volume d'água, até a mesma entrar em estado de total escassez (nos anos de 2014 e 2015). Isso gerou uma grande preocupação por parte da população, bem como o órgão gestor da cidade, visto que a cidade dependia totalmente desse recurso para as atividades domésticas dentre outros usos do manancial no município (Figura 2). Segundo relatos passados pelos moradores, o problema já era antigo e que mesmo ocorrendo o tratamento, a água ainda era fornecida com uma coloração muito elevada.

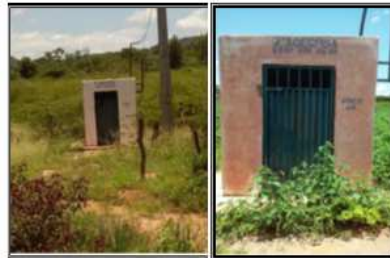
Em virtude da situação que ocorreu na lagoa o órgão competente pelo abastecimento da cidade Agespisa suspendeu o fornecimento de água oriunda do manancial, onde o recurso tornou-se insuficiente para o abastecimento. Contudo, de maneira emergencial, o município começou a ser abastecido por carro pipa, que seria uma solução em curto prazo e rápido diante da necessidade da população. Após isso, passaram-se alguns meses e o acesso à água potável dificultava cada vez mais. No entanto a Agespisa sentiu a necessidade de algo mais prático e durador, então tomou a decisão de perfurar poços artesianos para o abastecimento. Com isso, foram perfurados cinco (5) poços artesianos a fim de minimizar os problemas e transtornos a população (Figura 3).

Figura 3: Poços de abastecimentos da cidade de Parnaguá-PI. Fonte: Levantamento de campo, 2016.
