AVALIAÇÃO DOS IMPACTOS AMBIENTAIS E QUALIDADE DE ÁGUAS SUPERFICIAIS NA REGIÃO HIDROGRÁFICA VI DO ESTADO DO RIO DE JANEIRO

Claudio Marques de Oliveira (*); Cristina A.G. Nassar.

* Universidade Federal do Rio de Janeiro/Programa em Engenharia Ambiental – cmarques@poli.ufrj.br

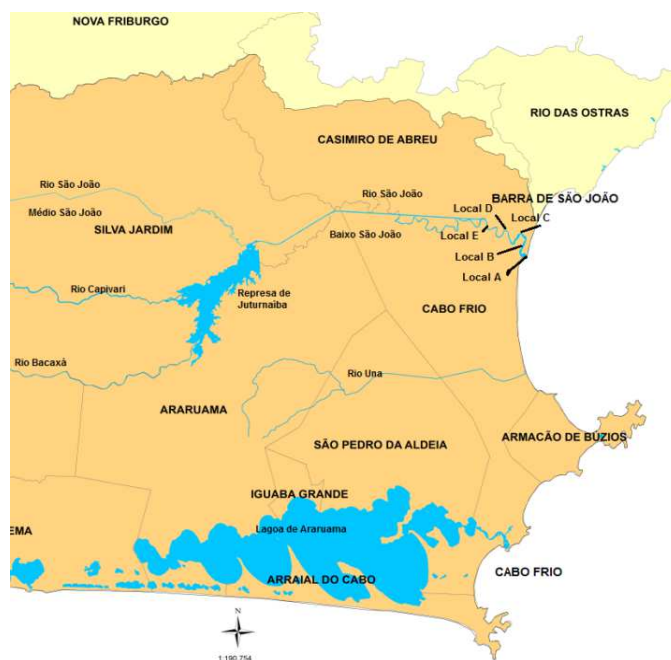
O Rio São João (Figura 1) possui comprimento total de 120 km, sendo 55 km desde a nascente (Cachoeiras de Macacu), até a Represa de Juturnaíba (Silva Jardim), e 65 km dessa até a foz, no distrito de Barra de São João - Casimiro de Abreu (PRIMO; VOLCKER, 2003), com área de bacia hidrográfica de 2.160 km². Devido à grande extensão e curso, são descritas as seguintes denominações para os três espaços: alto São João (5 km), da nascente até o ponto de junção dos rios; médio São João (50 km), da confluência até a represa de Juturnaíba; represa onde estão localizados os 13 km que foram alagados; baixo São João (65 km), desde a jusante da represa até a foz do rio, sendo o trecho de concentração para este estudo.

Figura 1: Região Hidrográfica do Rio São João e municípios da área de abrangência.

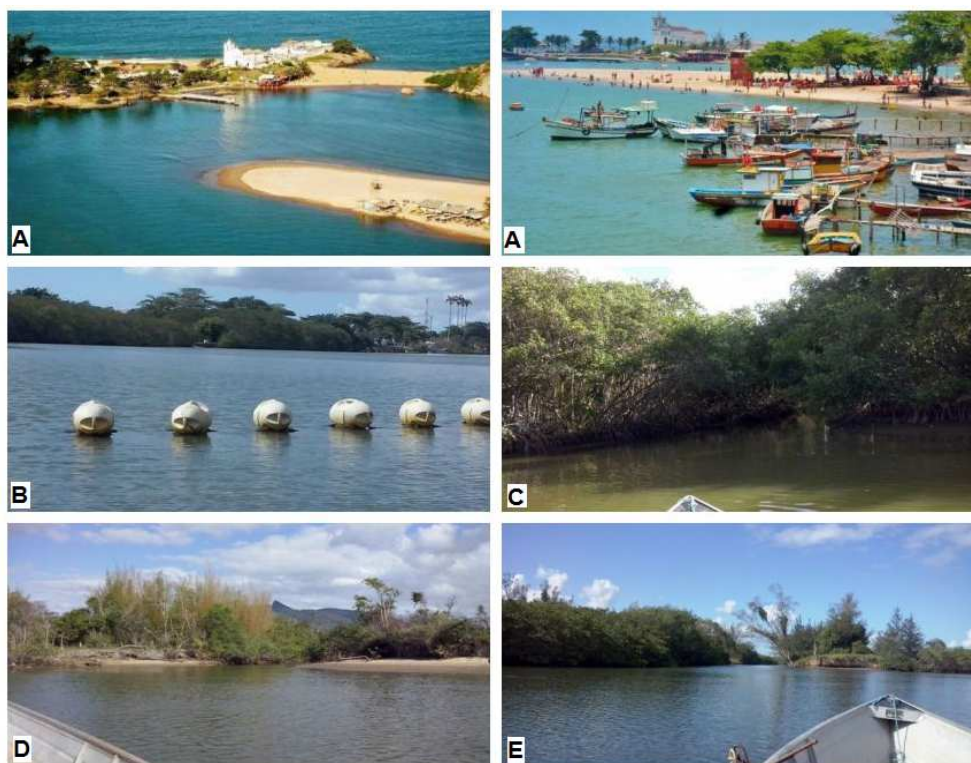
Figura 2: Locais de avaliação e amostragens no Rio São João (Ponto A: Foz do Rio São João; Ponto B: Área de cultivo de ostras; Ponto C: Canal dos Medeiros; Ponto D: Canal da Fazenda; Ponto E: Canal da Vala da Pedra). (Fonte: Claudio Oliveira).

As coletas de amostras e as observações de impacto ambiental foram realizadas em cinco locais (Figura 2), cujas latitudes e longitudes em UTM (*Universal Transverse Mercator*) são as seguintes: Local A - Foz do Rio São João (1922809,78 m L e 7498043,81 m S da zona 24 K); Local B – Área de Cultivo de Ostras (192346,39 m L e 7499730,06 m S da zona 24 K); Local C - Canal dos Medeiros (192350,33 m L e 7500253,69 m S da zona 24 K); Local D - Canal

da Fazenda (806692,01 m L e 7500049,42 m S da zona 23 K); Local E - Canal da Vala da Pedra (798365,41 m L e 7501923,65 m S da zona 23 K).

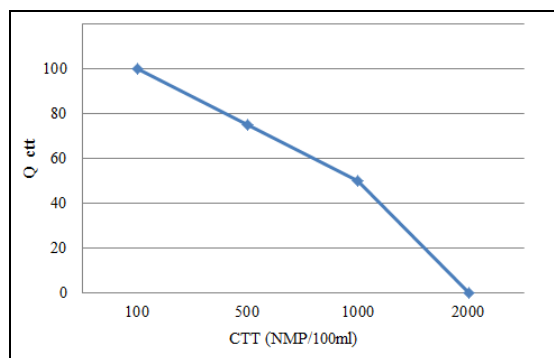
Figura 3 Curva de qualidade ambiental para coliformes termotolerantes (CTT)
(adaptado de Brandalise *et al.*, 2012).

De acordo com os valores definidos para a determinação da qualidade ambiental em relação à variável biológica, coliformes termotolerantes (CTT), observa-se para o intervalo entre 50 e 75 uma classificação “satisfatória” para a qualidade, o que representa uma concentração de bactérias (CTT) entre 1000 e 500 NMP/100 ml (Figura 3).

Ainda, para valores inferiores a 50, considera-se uma classificação “ruim” para a qualidade, correspondente à concentração superior a 1000 NMP/100 ml de coliformes (CTT). A classificação “muito boa” para a qualidade da água é verificada para valores superiores a 75, representando uma concentração de bactérias menor do que 500 NMP/100 ml (CTT) em determinada amostra.

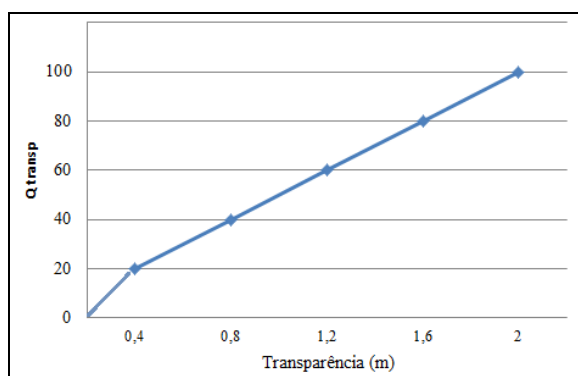
Figura 5: Curva de qualidade ambiental para transparência (m). (adaptado de Brandalise *et al.*, 2012).

Utilizou-se a diretriz do governo canadense (*Guidelines for Canadian Recreational Water Quality/2012*) para a determinação da curva de qualidade da variável transparência. A profundidade mínima de 1,2 metros deve ser suficiente para a observação sobre riscos submersíveis. A curva de qualidade para a variável transparência, representada na Figura 5, apresenta valor de qualidade ambiental igual a 60 para a transparência de 1,2 metros, definida como limite para observações de riscos submersíveis. Os valores de qualidade (Q) para o intervalo entre 80 e 100 são considerados insatisfatórios para a qualidade ambiental relacionada à transparência.
