AVALIAÇÃO DO SISTEMA DE ABASTECIMENTO DE ÁGUA DO MUNICÍPIO DE PARNAGUÁ (PI)

Jeandra Pereira dos Santos (*), Elisângela Pereira de Sousa, Kássia Hellem Tavares da Silva, Tainá Damasceno Melo, Israel Lobato Rocha

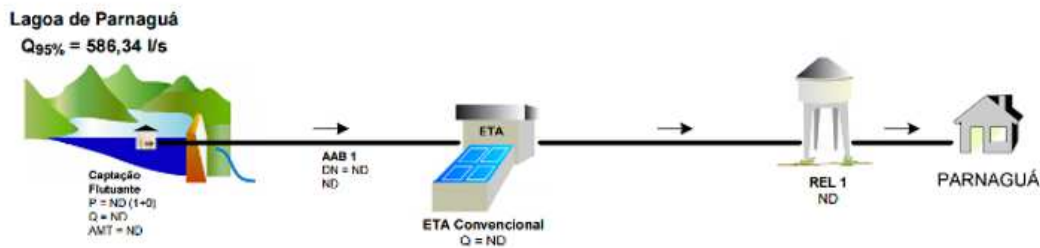
A cidade de Parnaguá até 2013 era abastecida com o manancial da lagoa de Parnaguá localizada na sub-bacia hidrográfica dos rios Uruçuí, Preto e Gurgueia. A partir do ano de 2013, o município enfrentou diversos problemas relacionados à falta de água no que se refere ao abastecimento do mesmo, com o passar dos meses foi-se observando a grande diminuído redução do volume d'água, até a mesma entrar em estado de total escassez (nos anos de 2014 e 2015). Isso gerou uma grande preocupação por parte da população, bem como o órgão gestor da cidade, visto que a cidade dependia totalmente desse recurso para as atividades domésticas dentre outros usos do manancial no município (Figura 2). Segundo relatos passados pelos moradores, o problema já era antigo e que mesmo ocorrendo o tratamento, a água ainda era fornecida com uma coloração muito elevada.

Figura 2: Modelo do sistema do abastecimento de água do município de Parnaguá - PI. Fonte: ANA, 2010.
