DIAGNÓSTICO DOS CÓREGOS DE INFLUÊNCIA DIRETA DA LAGOA DA PAMPULHA COM BASE NOS REQUISITOS DO CÓDIGO FLORESTAL BRASILEIRO POR MEIO DA UTILIZAÇÃO DAS FERRAMENTAS DO SIG

Geisiane Aparecida de Lima(*), Natália Gonçalves Assis, Elizabeth Rodrigues Brito Ibrahim.

* Centro Universitário Metodista Izabela Hendrix (lima.geisiane@yahoo.com.br)

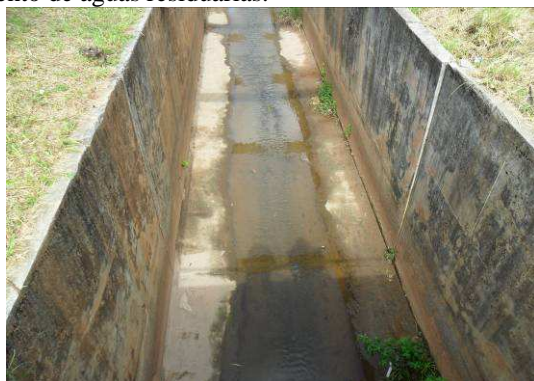
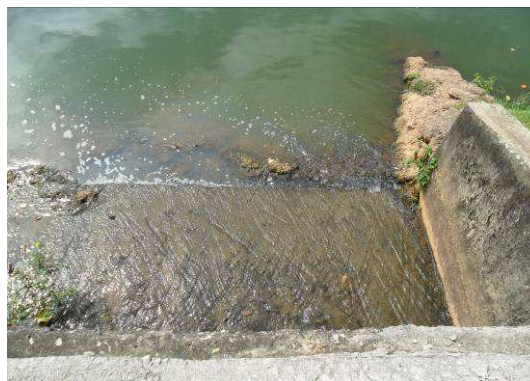
totalmente respeitada. O córrego está localizado em meio a zona urbana com grande concentração de imóveis e comércio e com muito fluxo de pessoas e veículos, a extensão próximo a foz está canalizada (Figura 3) possuindo então áreas verdes em seu entorno apenas nas áreas correspondentes a UFMG.

Ao desaguar na Lagoa da Pampulha, através de fotointerpretação, percebeu-se uma baixa vazão de água com pouco carreamento de sedimentos, conforme observa-se na figura 4. Entretanto, através do Monitoramento da Qualidade das Águas da Pampulha - IQA, disponibilizados pela Prefeitura de Belo Horizonte, em 2012 o IQA referente a este córrego apresentou no primeiro monitoramento do ano um índice regular por apresentar razoável oxigenação, equilíbrio no pH e baixa turbidez, entretanto no segundo monitoramento do ano, este índice foi para classificação de péssima qualidade devido à um aporte de matéria orgânica, presença de coliformes termotolerantes e nutrientes que evidenciam o lançamento de águas residuárias.

Figura 3 e 4: Canalização e Foz do Córrego Mergulhão, respectivamente. Fonte: Autores do trabalho

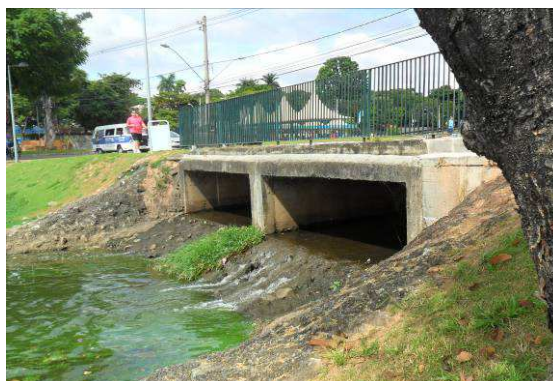
O Córrego Tijuco está totalmente canalizado em canal fechado. Localizado nas coordenadas geográficas S 19°51.583' e WO 43°895' com uma elevação de 2661 FT. Este córrego está canalizada abaixo da Avenida Fleming, que termina na Praça Nova da Pampulha de antes de chegar até a lagoa (Figura 5).

Figura 5 – Foz do Córrego Tijuco. Fonte: Autores do trabalho.

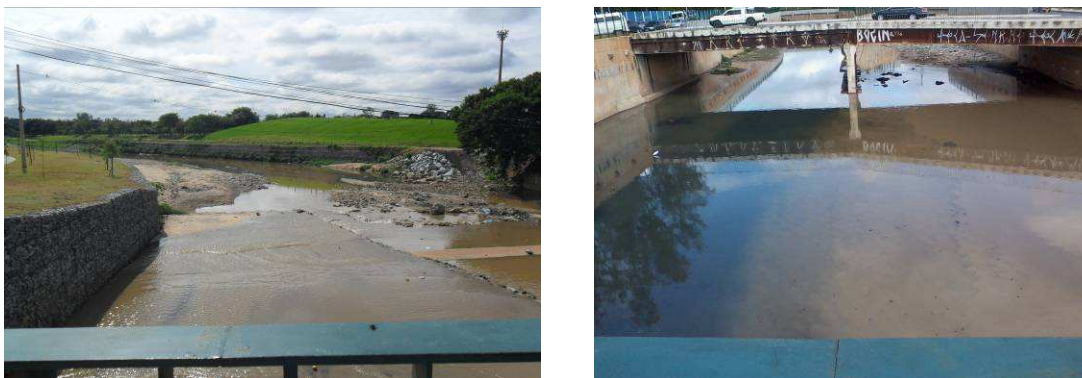
Em sua foz, as águas desta confluência apresenta grande carreamento de sedimentos (Figura 9) e cor turva, sendo que no ponto de junção dos córregos percebe-se a diferença na cor dos córregos, onde o Córrego Ressalta apresenta um coloração acinzentada e o Córrego Sarandi coloração marrom (Figura 10). De acordo com os relatos do IQA fornecidos pela Prefeitura de Belo Horizonte, percebe-se o nível de degradação deste córregos, uma vez que eles apresentam classificação Péssima, sendo considerados os principais responsáveis pela degradação da Lagoa. No ponto de confluência destes córregos há presença de coliformes acima do limite permitido por lei e alta concentração de matéria orgânica e resíduos sólidos, além de evidenciar o lançamento de águas residuárias.

Figura 9 e 10 respectivamente: Foz e Junção do Ressaca e Sarandi. Fonte: Autores do trabalho.

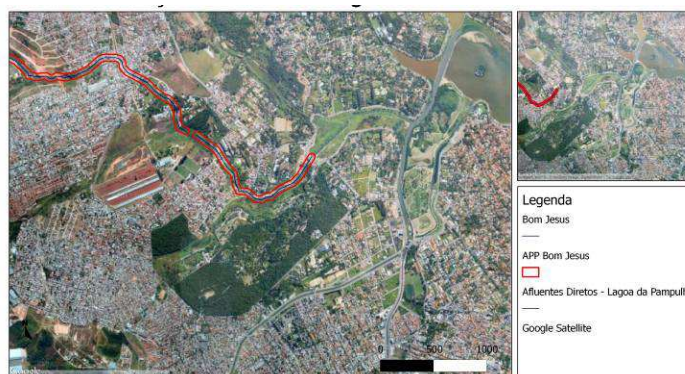
A foz do córrego Bom Jesus, também conhecido como Córrego Água Funda, está inserido dentro das coordenadas geográficas S 19°51.260' e WO 44°00.330' e com elevação de 2696 FT, o córrego Bom Jesus se inicia no município de Contagem e apresenta em sua foz 8,48 metros de largura no qual, de acordo com as diretrizes do Código Florestal, as margens do córrego Bom Jesus deveriam respeitar 30 metros de área de preservação permanente, mas devido a ocupação urbana no seu entorno, isso não é possível. De acordo com a figura 11, a extensão do córrego Bom Jesus é grande, passando por diversos bairros da região, caracterizado em alguns trechos com grande adensamento urbano e outros trechos com níveis mais leves de urbanização representados por algumas porções pequenas de áreas verdes.

Figura 11: Córrego Bom Jesus – Área de APP em vista real. Fonte: Autores do trabalho.

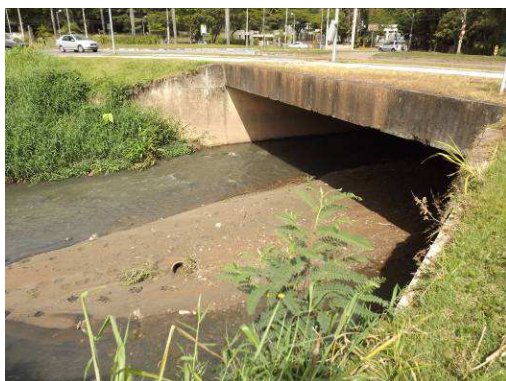
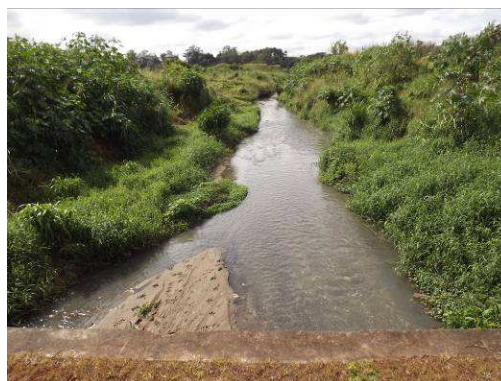
O Córrego Bom Jesus apresenta em sua foz grande carreamento de sedimentos e coloração acinzentada, mas que ainda permite a visualização do fundo do curso d'água. De acordo com a Prefeitura de Belo Horizonte, os parâmetros avaliados no IQA da Pampulha apontam o lançamento de águas residuárias neste córrego comprometendo a sua qualidade.

Figura 12 e 13: Foz do Córrego Bom Jesus. Fonte: Autores do trabalho.

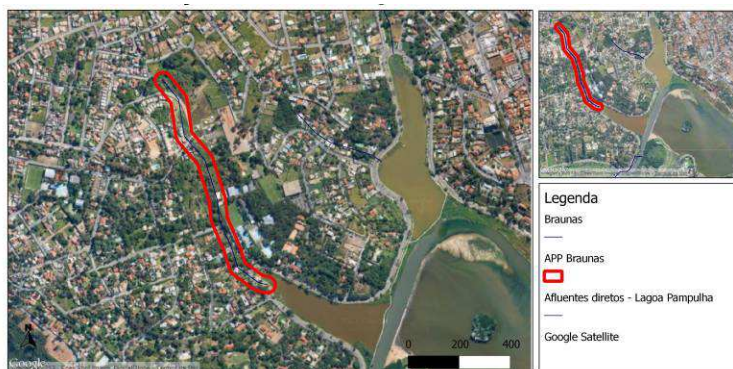
Com localização de S 19°51.079' e WO 44°00.33' e elevação de 2654 FT referente a sua foz, o córrego Braúnas, apresenta um dos melhores índices de qualidade de água em comparação aos demais córregos aqui citados, apresentando IQA classificado como Regular, conforme apresenta a Prefeitura de BH. Pela sua extensão de 2,7 km, identifica-se áreas verdes como se percebe na figura 14, referente a chácaras da região, que ajudam na preservação das áreas da vegetação e área permeável de seu entorno, que pelo Código Florestal deveria obedecer 30 metros em cada margem, uma vez que a largura do córrego medida em sua foz foi de 3,1 metros.

Figura 14: Córrego Braúnas – Área de APP em vista real. Fonte: Autores do trabalho.

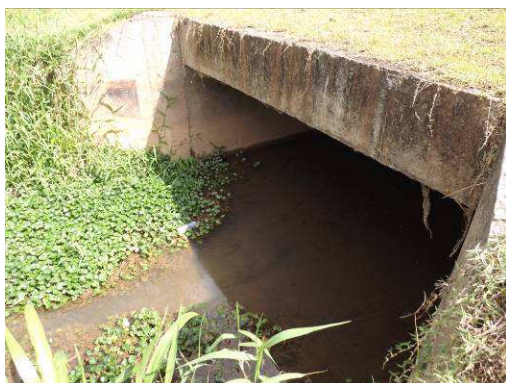
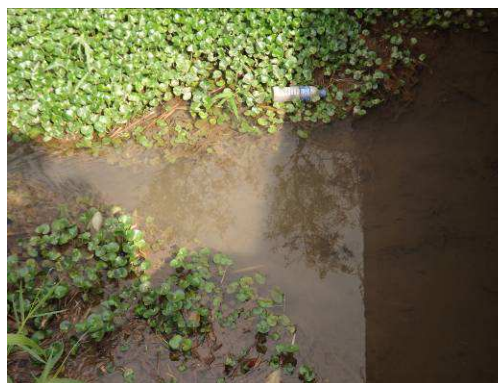
Ainda, segundo dados do Relatório de IQA de Belo Horizonte, este corpo d'água apresenta baixa turbidez, boa oxigenação e equilíbrio em seu pH, e evidencia também o carreamento de contaminantes trazidos pelo escoamento de água superficial no sentido do córrego. Foi percebido em sua foz, a presença de vegetação ciliar e espécies invasoras como o aguapé. A água é translúcida, o que permite a vista do fundo deste corpo hídrico assim como mostra as figuras 15 e 16.

Figura 15 e 16: Foz e situação da foz do Córrego Braúnas

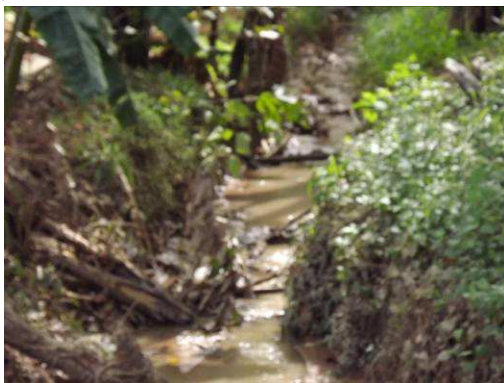
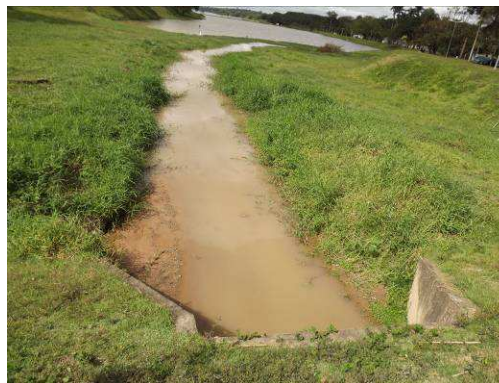
De acordo com a Prefeitura de Belo Horizonte, os relatórios de IQA deste córrego apresenta classificação Regular, com valores próximos ao índice da classificação Boa. De modo geral, é evidenciado uma boa oxigenação deste corpo hídrico, pH equilibrado, baixa turbidez e baixa concentração de sólidos, é informado ainda que os resultados obtidos não evidenciam lançamentos de águas residuárias neste córrego. Em visita a campo, dois pontos foram observados, sendo o primeiro próximo ao clube AABB (Figura 18) e o segundo na Foz (Figura 19). Ambas apresentaram vegetação no entorno.

Figura 18 e 19: Córrego AABB próximo ao Clube e Foz do Córrego AABB. Fonte: Autores do trabalho.

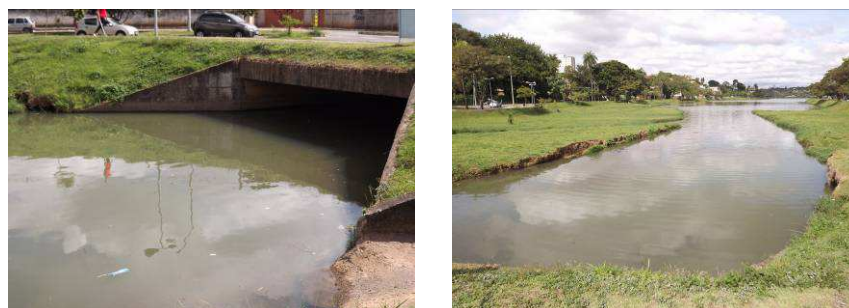
O relatório de qualidade disponibilizado pela prefeitura aponta classificação deste córrego como regular, tendendo para Ruim, uma vez que foram identificadas, através dos parâmetros analisados, evidências de lançamento de águas residuárias clandestinas. Em sua foz, o córrego Olhos d'água apresenta coloração turva, como apresenta as figuras 21 e 22.

Figuras 21 e 22: Foz do Córrego Olhos d'Água. Fonte: Autores do trabalho.
