ANALISE DE RISCO DOS TRABALHADORES DE OLARIAS DO CARIRI PARAIBANO

Em meio à necessidade de estudo sobre esse tema, esta pesquisa faz um levantamento das condições de trabalho em cinco fábricas de cerâmica no cariri paraibano, onde serão retratadas nesse trabalho, as condições de apenas uma empresa, tendo em vista que ela reflete a situação das cinco empresas estudadas. Para isto, segue-se a seguinte temática de Caracterizar o sistema de produção das empresas situadas no cariri paraibano, além de verificar o descumprimento das normas de segurança e os riscos laborais ao quais os trabalhadores estão sujeitos e apontar as correções pertinentes para melhorar a saúde e segurança do trabalhador.

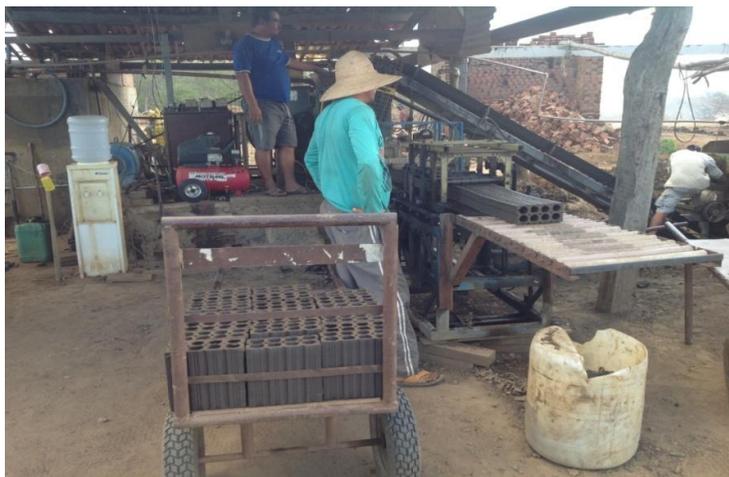
Figura 1 – Trabalhadores Sem EPI's. Fonte: Autor, 2016.

Na figura 1 é possível observar o descumprimento da NR 6, onde todos os trabalhadores operam sem a presença de qualquer tipo de Equipamento de Proteção Individual. Sendo que, segundo o disposto na própria NR a

empresa é obrigada a fornecer o EPI adequado para cada funcionário. Botas e protetores auditivos são alguns dos EPI's que os funcionários deveriam usar. Além da falta de EPI nota-se também a falta de proteção das máquinas e as condições precárias de trabalho como a exposição ao sol, além da falta de instalações sanitárias e de refeitórios.

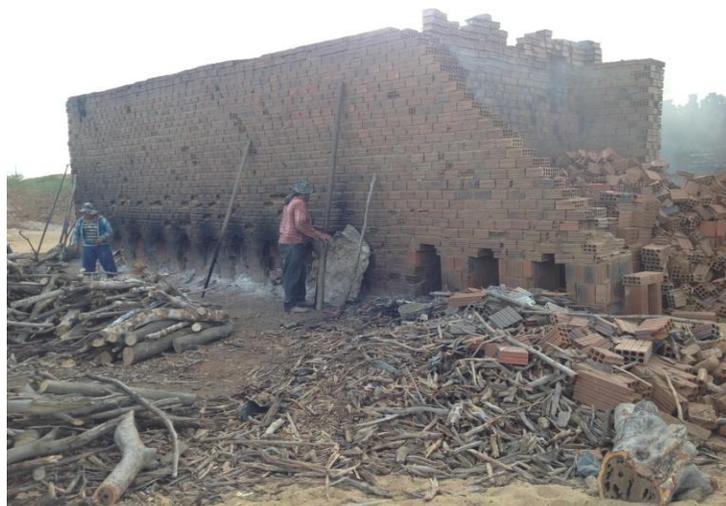
Figura 2 – Forno Tipo Caieira. Fonte: Autor, 2016.

A NR 9 determina o estabelecimento dos riscos ambientais existentes ou que possam vir a existir, no ambiente de trabalho, por parte dos empregadores. O cuidado com a saúde dos trabalhadores que operam no processo de queima dos tijolos parece não existir, juntamente com as normas que o regulam. O processo de queima com fornos rudimentares ou do tipo caieira já não deve ser mais utilizado, mas é o que acontece na empresa analisada.

Os trabalhadores atuam em exposição total ao fogo, sem a presença de extintores, proteção para os olhos, proteção respiratória, roupas adequadas, noções de ergonomia, constituindo outros fatores ausentes nesse ambiente de trabalho (figura 2).
