## ANÁLISE DOS IMPACTOS AMBIENTAIS NEGATIVOS NO MERCADO DO PEIXE DE SÃO LUÍS-MA

Raimunda Miguelina Correia Sousa (\*), João Pedro Costa de Sousa Nascimento, Sheilla Silva e Serpa.

\*Faculdade Pitágoras; e-mail: lina\_miguelina@hotmail.com

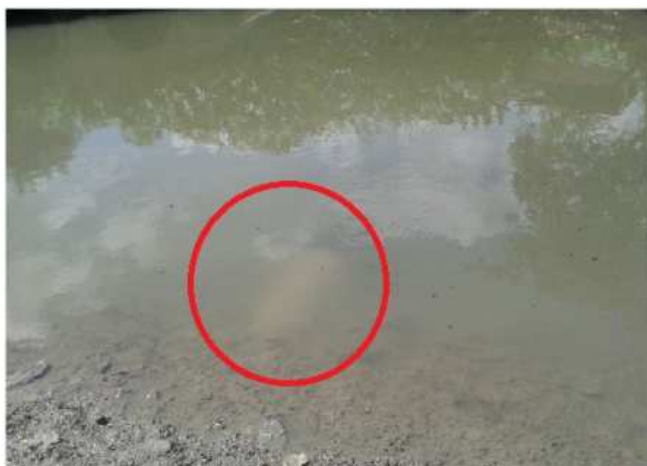
O ponto 1 está próximo ao Mercado do Peixe, o local da coleta tem um sistema de macrodrenagem e pode ser observado um canal de lançamento de efluente no corpo hídrico (Figura 2). O ponto dois está a 956 metros a jusante do ponto um.

**Figura 2: Lançamento de Efluentes no corpo hídrico. Fonte: Autor do Trabalho.**

Os despejos de esgotos domésticos apresentam uma quantidade excessiva de matéria orgânica biodegradável, microrganismo (bactérias, vírus, protozoários e etc.), metais, nutrientes (nitrogênio e fosforo) detergentes, óleos e graxas.

Pelas informações dos próprios moradores existem vários pontos de lançamento de esgoto no córrego do rio Bacanga.

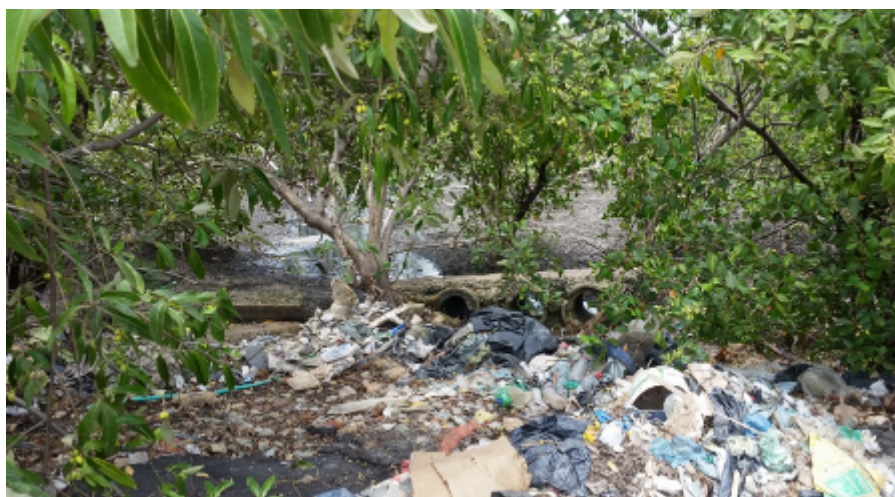
No entorno do ponto de análise podem ser vistos vários resíduos sólidos inorgânicos e orgânicos (Figura 3), principalmente gerados no beneficiamento do peixe (cabeça, vísceras, nadadeira, cauda, coluna vertebral, barbatana, escamas e restos de carne) e ainda cabeça de mariscos. Alguns resíduos gerados pelos vendedores são colocados em uma caçamba estacionária da Prefeitura, mas como a coleta não é feita diariamente existe vetores como urubus, jumento, cachorros e ratos que acabam retirando esses resíduos do recipiente, espalhando-os no local.

Os resíduos orgânicos têm decomposição rápida, gerando mau cheiro e o material líquido, que é o chorume. Esses líquidos contêm concentração de material orgânico, microrganismos patogênicos e metais pesados degradando o córrego.

**Figura 3: Resíduos jogados pela população. Fonte: Autor do Trabalho.**

E o mais primordial são medidas para educar e conscientizar os trabalhadores do local sobre a importância de se zelar por este espaço e uma fiscalização e um monitoramento contínuo tanto para a área de manguezal quanto para o corpo hídrico.
