USO E OCUPAÇÃO DO SOLO NA SUB-BACIA DO CÓRREGO TRÊS BARRAS MUNICÍPIO DE CAMPO GRANDE/MS

Elisa de Ávila Silvestre (*), Rosemary Matias¹, Isa Maria Formaggio Marques Guerini¹, Gislaine Tonet¹, Jose Sabino¹
* Uniderp. Email: elisa.silvestre@uniderp.edu.br

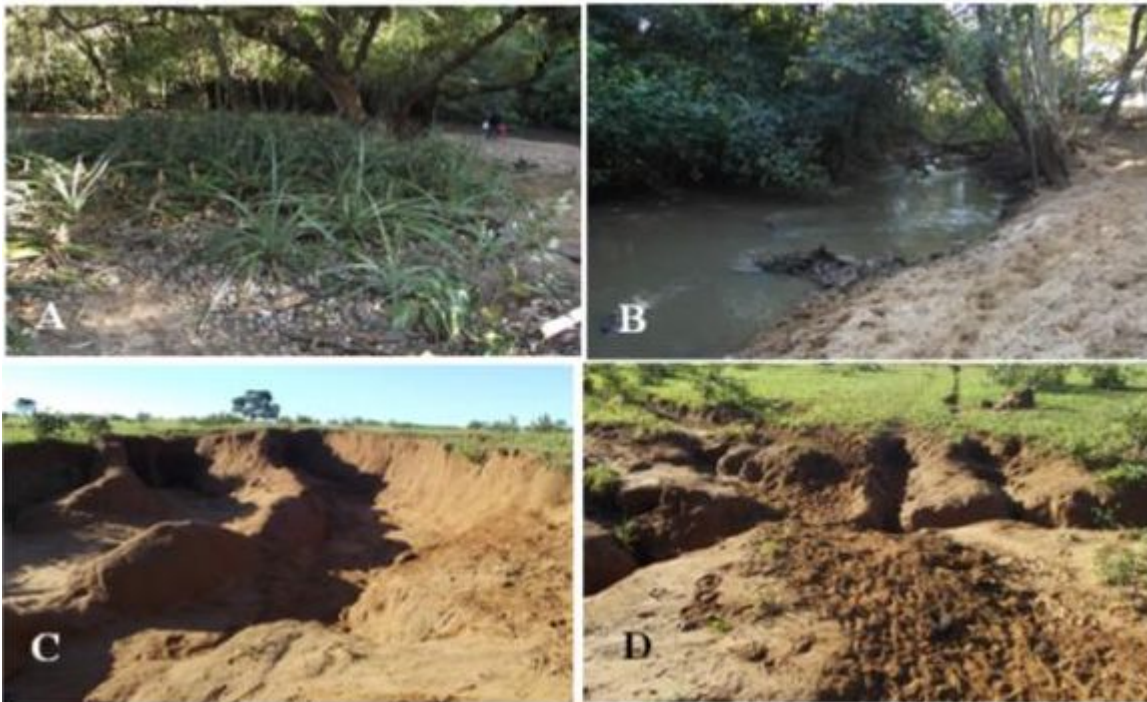
Assim, visando a adequada caracterização das análises físico-química da água coletada, expõe-se um breve apontamento das condições de cobertura vegetal e modificações ocorridas nos últimos 10 anos. Evidencia-se paisagem antropizada, solo exposto pelo pisoteio de gado que desce até a margem do Córrego Três Barras para obtenção de água, sendo que esta prática impede a regeneração da vegetação e intensifica o processo erosivo, evidenciado pela formação de voçoroca. Registrou-se a presença de anais, indicativo de áreas degradadas e Brachiaria na formação da pastagem. A mata ciliar, onde existente, não atende aos parâmetros do Código Florestal (Lei nº 12.651/2012, Art.4º).

Figura 8: Pisoteio do Gado e Ausência de Mata Ciliar, (C) Voçoroca e (D) Erosão em sulco, ravina e pisoteio de gado.

Os resultados demonstram que a área sofre influência direta das atividades agroindustriais na região trouxe assim impactos ambientais. O solo encontra-se desprotegido ou com vegetação escassa o que contribui para a erosão e facilita o carregamento de nutrientes e o deslocamento de sedimentos para o leito do córrego, gerando o seu assoreamento. Para acelerar o processo de regeneração é necessário aplicar técnicas de manejo com a recuperação da mata ciliar e para cessar o pisoteio deve-se retirar o gado, possibilitando que a vegetação se regenere. Neste contexto o governo deverá implementar ações de controle e planejamento para organizar melhor o setor, tentando minimizar os impactos observados.

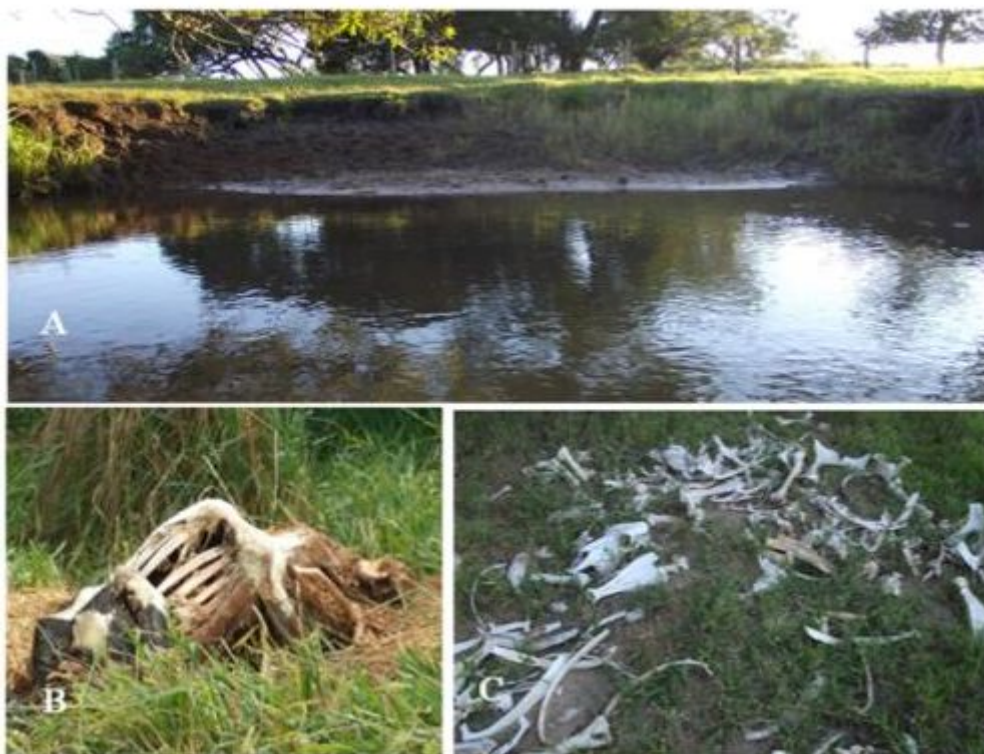
Figura 9: Ponto de Coleta 3 com descrições do local: (A) Bebedouro de animais com pisoteio de gado e sem mata ciliar, (B) Carcaça de vaca em decomposição a margem e (C) Aglomerado de ossos na margem do córrego.
