DIAGNÓSTICO DE ECOPONTOS DE UM MUNICÍPIO DE MÉDIO PORTE E POSSIBILIDADES DE REVITALIZAÇÃO - ESTUDO DE CASO DE SÃO CARLOS (SP)

Maria Paula Pires de Oliveira (*), Enrico Chiaradia Picarelli, André Martins Neves, Marco Aurélio Maia, Bernardo Arantes do Nascimento Teixeira

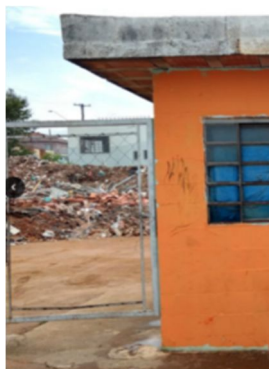
Foi observado que as atuais cercas são muito fáceis de serem puladas, além disso, em alguns ecopontos não há cadeados para trancamento dos portões ou as cercas estão rompidas, como pode ser observado na Figura 2.

Figura 2: Buraco em portão de ecoponto.
Fonte: Autores do Trabalho.

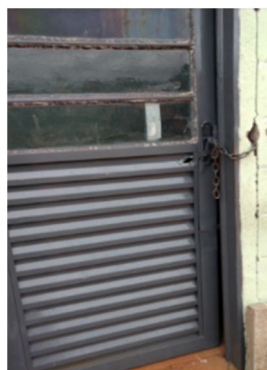
Na maior parte dos ecopontos as construções encontram-se sem porta ou com a porta quebrada (Figura 3). Além disso, muitos estão com os telhados sem caibros e telhas e o espaço para triagem dos materiais é inadequado. Em alguns ecopontos observou-se falta de energia elétrica, banheiro em situações precárias (goteiras, pias e assentos sanitários quebrados) e espaço insuficiente para a demanda de recebimento de material da região.

Figura 3: Porta danificada em edificação de um ecoponto.
Fonte: Autores do Trabalho.

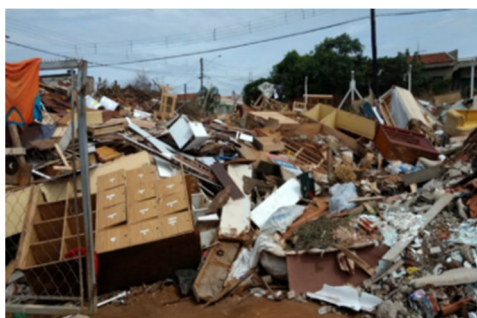
Um dos principais problemas para o adequado funcionamento dos ecopontos é a falta de uma retirada regular dos resíduos por parte da PMSC. Identificou-se que durante o período em que se realizava a limpeza semanal dos ecopontos, estes cumpriam sua função e funcionavam bem, tendo a má operação de tais locais iniciado devido à falta de regularidade por parte da administração pública.

Como consequência, o material descartado deixa os ecopontos abarrotados, sem espaço para recebimento de mais materiais, como apresentado na Figura 4. Além destes problemas, chegou a ser relatado por usuários dos ecopontos que vivem próximos aos locais o aparecimento de ratos e outros animais devido ao acúmulo constante de materiais e, eventualmente, a ocorrência de incêndios nos ecopontos.

Figura 4: Ecoponto abarrotado de resíduos.
Fonte: Autores do Trabalho.

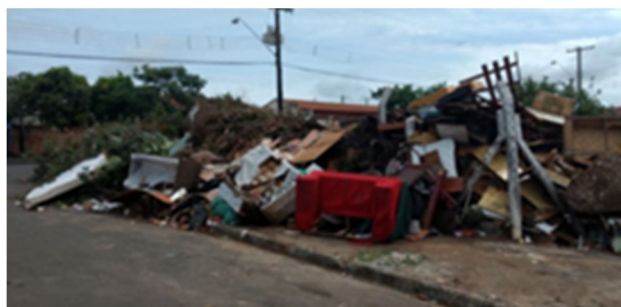
Além disso, uma vez que o excesso de resíduos nos ecopontos tem tornado inviável receber mais resíduos, é comum a população descartá-los em locais inadequados, como em calçadas (Figura 5) e terrenos baldios próximos.

Figura 5: Material descartado na calçada em frente a ecoponto.
Fonte: Autores do Trabalho.

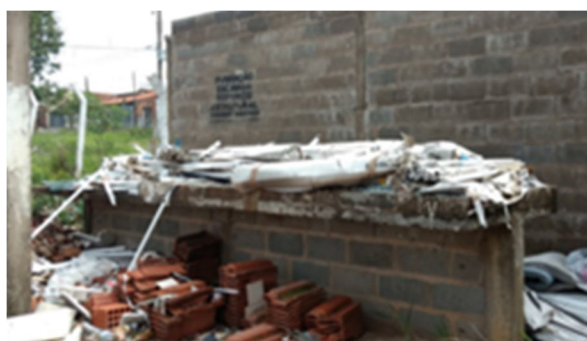
Por fim, pela falta de uma política e ações de gerenciamento de disposição adequada de determinados resíduos, como lâmpadas fluorescentes, a população acaba por descartar tais resíduos nos ecopontos (ou em frente, caso os cooperados não aceitem recebê-los). Para não deixar os resíduos na rua, os cooperados acabam por receber tais resíduos, gerando um risco à saúde dessas pessoas e à qualidade ambiental (Figura 6).

Figura 6: Lâmpadas descartadas em ecoponto.
Fonte: Autores do Trabalho.
