## IDENTIFICAÇÃO DE IMPACTOS AMBIENTAIS EM SISTEMAS FLUVIAIS URBANOS: SEGMENTOS DO RIO MEIA PONTE, GOIÂNIA, GOIÁS

Elizabeth Cristina Silva (\*), Júlio Cezar Rubin de Rubin, Maira Barberi, Agostinho Carneiro Campos.

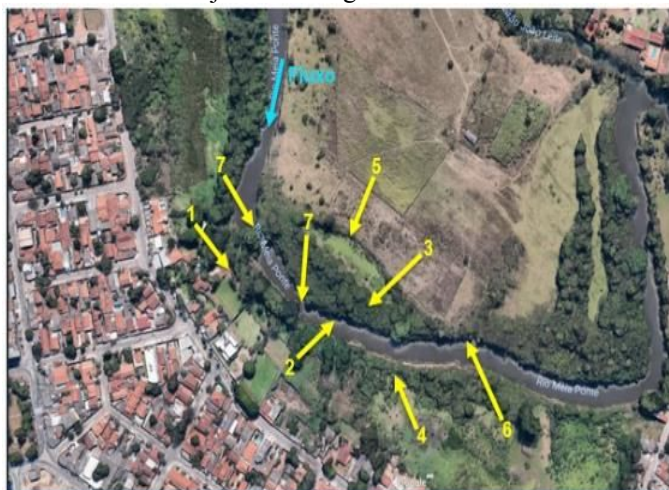
Ponto 1 – próximo ao Setor Criméia Leste: Nesse ponto (Figura 02) é perceptível que a urbanização invadiu parte da planície de inundação e do dique marginal na margem direita (1), onde se verifica sinais de erosão (segmento côncavo). Ao longo da margem esquerda verifica-se a presença de sedimentos em suspensão indicado pela linha esbranquiçada (2). Nesta margem, parte da planície de inundação encontra-se com vegetação (3) e parte sem (4). A retirada da vegetação pode ter sido para o prolongamento da área a ser utilizada por atividades agrícolas, pecuária ou mesmo visando a urbanização. Nota-se um desnível em entre o terraço ou vertente de baixa declividade e a planície de inundação (5).

As imagens de satélite indicam que a urbanização afetou a dinâmica fluvial, e que o rio procura ajustar o seu traçado. Uma evidência desta busca é a erosão da margem esquerda (6) consequência da erosão a montante. Também se destaca um estreitamento do canal (7) em consequência de uma ilha vegetada, responsável pela erosão.

O estreitamento do canal obstrui parte do fluxo hídrico exigindo um ajuste do canal a montante e a jusante, o que associado com a urbanização e consequente impermeabilização dos solos nas proximidades acarreta em um desequilíbrio no sistema, afetando também a fauna e flora locais. A ocupação urbana na margem direita também levou a formação de depósitos tecnogênicos construídos e induzidos junto às margens.

**Figura. 02- Ponto 1: Imagem evidenciado ocupação sobre a planície de inundação/dique marginal (1), sedimentos em suspensão (2), planície de inundação com (3) e sem vegetação (4), desnível entre terraço e planície de inundação (5), erosão na margem esquerda (6) e estreitamento do canal (7).**

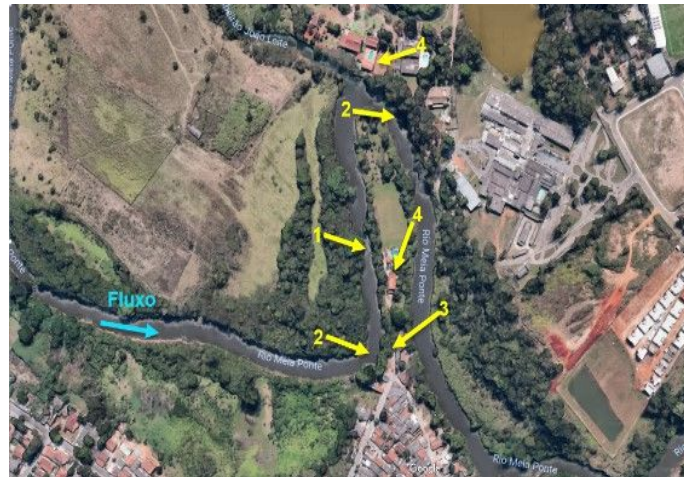
Ponto 2 – braço de meandro: Esse ponto caracteriza-se por estruturar uma feição denominada de *neck-cut-off* (atalho em colo) amplamente estudada pela geologia de rios e geomorfologia fluvial, resultante dos processos erosivos-depositivos do canal, aqui denominada de grampo pela semelhança. A intensidade da pressão sobre esta área é favorecida pela ocupação urbana e pela reduzida cobertura vegetal nas margens (Figuras 3 e 4).

Nessa área verifica um acentuado processo de erosão em determinados locais e assoreamentos em outros, indicando um ajuste na dinâmica fluvial. Os processos erosivos são evidenciados pelas margens com ângulos de 90° enquanto o assoreamento é identificado pela carga em suspensão, detectada pela coloração esbranquiçada da imagem de satélite.

Dentre os problemas ambientais e de planejamento verificados destacam-se a instabilização das edificações junto às margens, especialmente próximo à curva do rio na confluência com o ribeirão João Leite, onde as residências estão muito próximas da margem. Como a vegetação é insuficiente para estabilizar as erosões a tendência é o avanço destas, comprometendo as edificações.

Figura 3 – Ponto 2: Imagem evidenciando pontos de sedimentação (1), erosão das margens (2), ponto de possível alteração do canal (3) e ocupação urbana em área relacionada ao sistema fluvial (4).

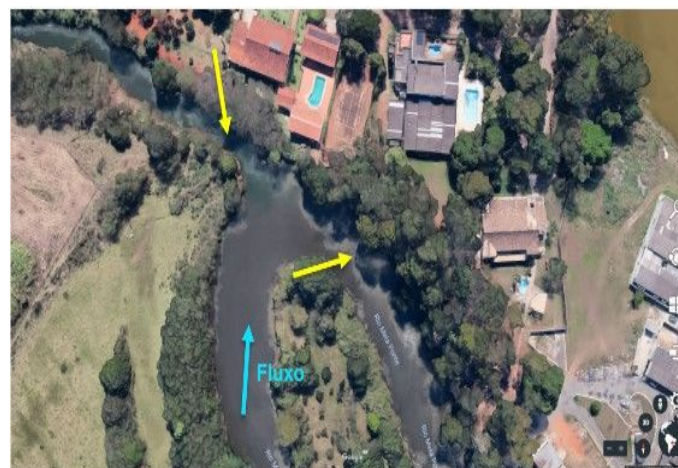
Figura 4 – Ponto 2. Detalhe da erosão e disposição de sedimentos junto à margem esquerda, confluência do Ribeirão João Leite.

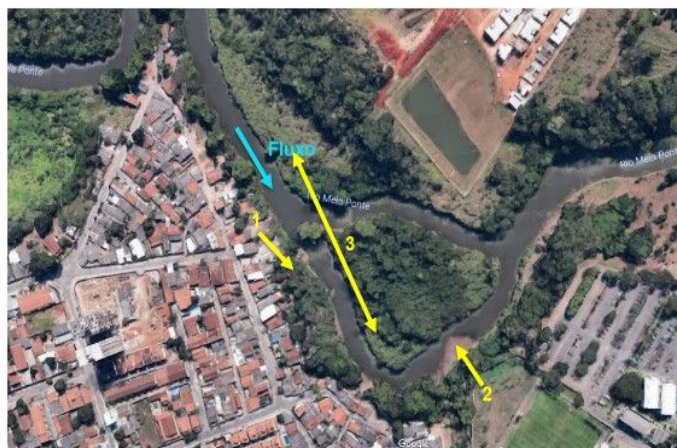
Ponto 3 – segmento da ilha fluvial na altura da Vila Monticelli: Juntamente com Ponto 2 (Figuras 5 e 6) são os locais mais sensíveis as alterações no traçado do canal. As imagens revelam que o canal do rio Meio Ponte está em busca de um equilíbrio, ao que parece rompido pela ocupação urbana na planície de inundação. Os dois canais refletem este desequilíbrio.

O avanço das áreas urbanas para as margens dos rios compromete a dinâmica fluvial e gera insegurança para os próprios moradores. No sistema fluvial quando o canal excede a sua capacidade de carga d'água, a tendência é inundar os locais próximos às margens. As fixações dessas residências próximas às margens do canal representam um alto risco para a população.

**Figura 05** – Ponto 3. Vista geral da Ilha e os dois canais, ocupação da antiga planície de inundação (1), deposição de sedimento na margem direita (2) e planície de inundação atual (3).

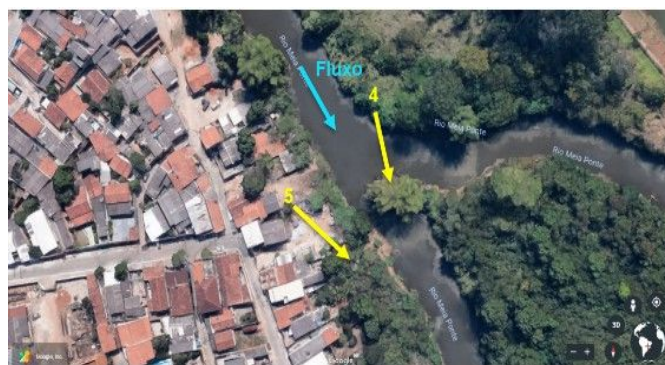
Outra variável importante desse ponto é a deposição de sedimentos na parte inicial da ilha, o que favorece a alteração da paisagem local, ampliando o “braço” da Ilha. A influência deste “braço” na manutenção ou alteração no traçado do

canal ainda precisa ser investigada. Atualmente ele favorece o fluxo para a margem esquerda e com isso intensifica a erosão nesta margem.

**Figura 06** – Ponto 3. Detalhe da parte da ilha vegetada estreitando o canal (4) e a reduzida vegetação na margem direita (5).

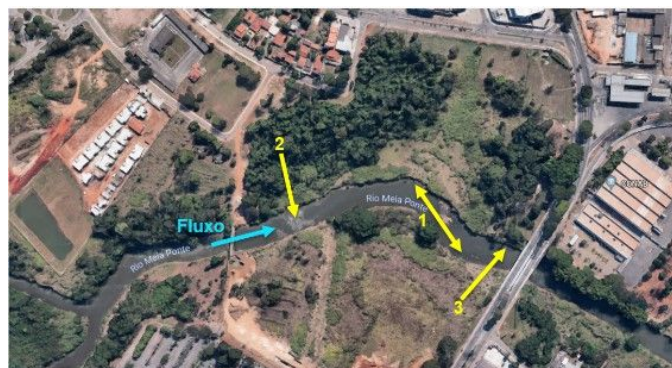
**Ponto 4** – próximo à ponte da Av. Meia Ponte no Setor Santa Genoveva: Nesse ponto também se destaca a exposição dos solos nas áreas urbanizadas e usadas pela agricultura e pecuária junto às margens. A escassa vegetação nas margens favorece a erosão, sendo que em alguns segmentos é bem mais agressiva. A fragilidade do solo associado com a dinâmica fluvial pode comprometer a estabilidade da ponte que liga o setor Leste Vila Nova ao Setor Jaó (Figura 7).

A relação entre os dois pontos erosivos e o ponto de deposição identificada indicam que o rio está em busca, como sempre, de um equilíbrio entre os dois processos em consequência da vazão. Evidentemente que esta relação se modifica dependendo do regime de precipitações pluviométricas. Entretanto devemos interpretá-los como uma média dos ciclos anuais.

**Figura 07 - Ponto 4. Destacam-se dois pontos de erosão nas margens esquerda e direita (1), além da escassa cobertura vegetal. Notar a carga de sedimentos em suspensão e a presença de partes do material erodido nas margens depositadas no canal (2). A seta 3 indica erosão na margem esquerda no sentido dos pilares da ponte, o que pode provocar a estabilização dos mesmos.**
