## APLICAÇÃO DO MÉTODO VERAH PARA IDENTIFICAÇÃO DE PROBLEMAS AMBIENTAIS NA QUALIDADE DA ÁGUA EM UMA MICROBACIA URBANA

Este trabalho teve como objetivo geral identificar os principais problemas ambientais na qualidade da água da microbacia e propor ações de melhorias, utilizando o Método VERAH no que diz respeito ao componente ‘Água’ do método.

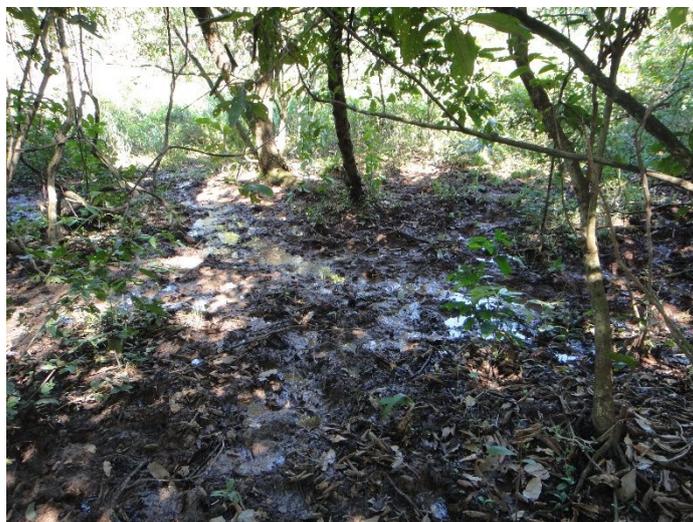
De acordo com a Tabela 2, em relação à ocorrência da água superficial, foi constatado que a água superficial da microbacia do Córrego Gamela advém um sistema de nascentes difusas que formam o curso d'água principal da microbacia (Figura 2).

Figura 2: Nascente difusa do Córrego Gamela. Fonte: Os autores.

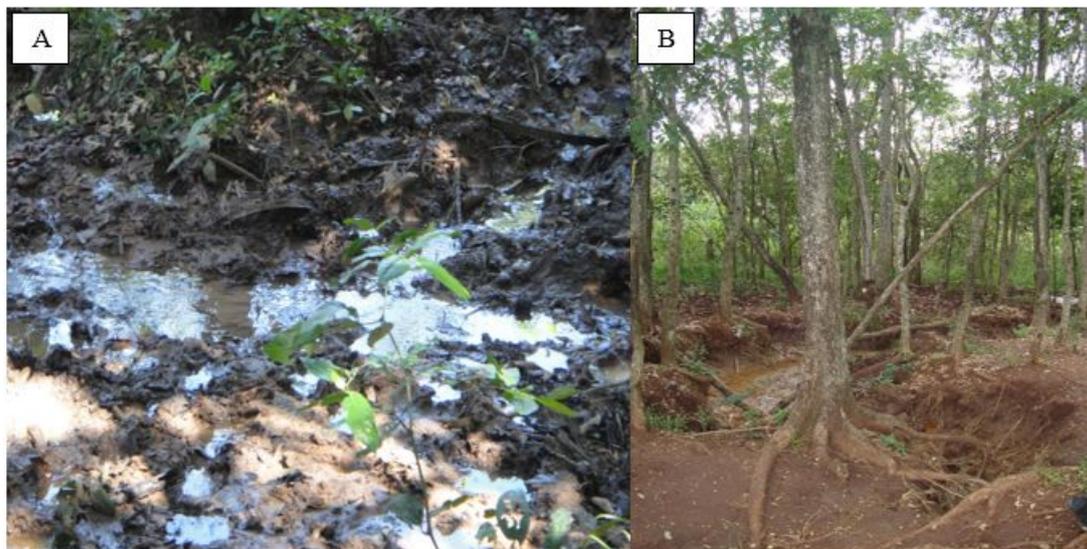
É importante ressaltar que não existe nenhum tipo de proteção na nascente do Córrego Gamela, e essa área é utilizada para dessedentação do gado, o que pode provocar processos erosivos, assoreamento, e mudança das características do rio (Figura 3A e B). Segundo Leal et al. (2017), a ausência de proteção ao redor das nascentes também pode facilitar o fluxo de pessoas e animais, ocasionando o pisoteio e por consequência, alteração na vazão das nascentes.

Figura 3: A) Nascente com marcas de pisoteio de gado, B) Formação de voçoroca na área de nascente do Córrego Gamela. Fonte: Os autores.

Durante as observações não foi constatado assoreamento no córrego, entretanto, com o avanço dos processos erosivos, sobretudo na nascente, é possível que dentro de pouco tempo comece a ocorrer o assoreamento da nascente.

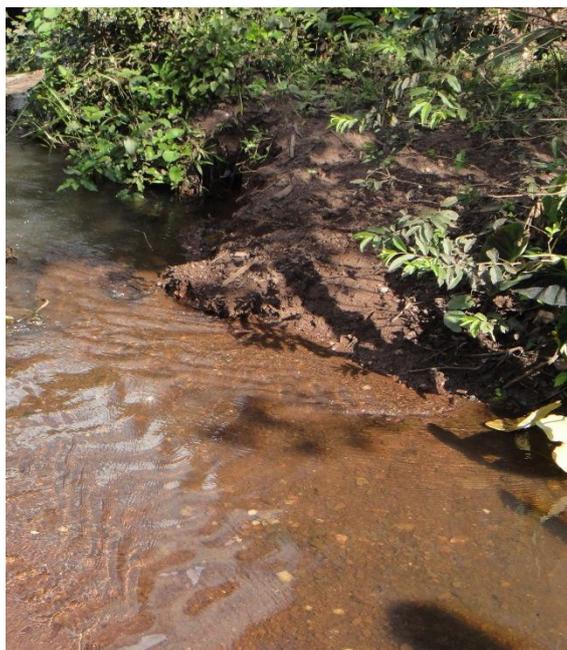
Foi constatado também que, em relação à aparência da água, esta aparenta ser limpa e livre de matéria em suspensão (Figura 4). Contudo, Collischonn e Dornelles (2015) explicam que a origem da expressão 'poluição da água' está relacionada com a condição estética da água, entretanto, a água aparentemente limpa pode conter microrganismos patogênicos e substâncias tóxicas, provando que a qualidade da água não está limitada apenas às características estéticas, como descrevem. Sendo assim, é de suma importância conhecer as características físicas, químicas e microbiológicas da água, afim de detectar alterações provenientes de atividades antrópicas relacionadas com o uso e ocupação do solo da microbacia hidrográfica.

Figura 4: Aparência da água do Córrego Gamela. Fonte: Os autores.

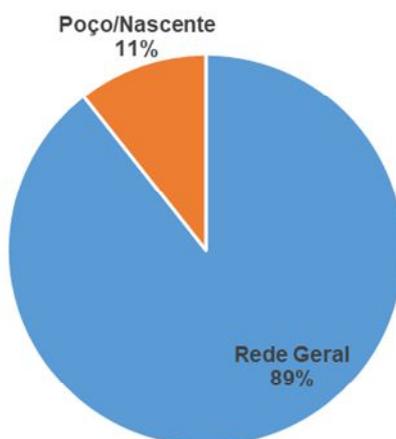
Figura 5: Situação do abastecimento de água nas residências e comércios inseridos na microbacia do Córrego Gamela. Fonte: Os autores.

De acordo com os dados apresentados na Figura 5, percebe-se que a maior parte dos moradores entrevistados (89%) disseram que dispõem de abastecimento de água realizado por meio da rede geral, enquanto que 11% responderam que seu abastecimento é realizado por poços e/ou nascente.

Apesar de a quantidade de pessoas que utilizam a nascente como principal forma de abastecimento não ser tão expressiva, esse fato denota a importância da proteção desta área com o intuito de garantir água de boa qualidade para o consumo humano.

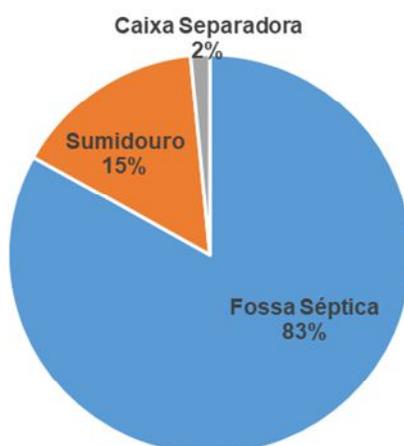
No tocante ao descarte dos esgotos domésticos, as respostas dos moradores podem ser observadas na Figura 6. Nota-se que a maior parte dos entrevistados (83%) respondeu que dispõe de fossas sépticas para o descarte de esgotos, enquanto que 15% responderam que realizam o descarte por meio de sumidouros, e apenas 2% responderam que possuem caixas separadoras para posterior coleta (estes foram encontrados apenas na área comercial da microbacia).

É importante ressaltar que quando realizadas as entrevistas, 83% dos moradores responderam que o descarte de esgotos é realizado em “fossas sépticas”, entretanto, nas residências em que foi permitido a verificação, notou-se que se tratam de fossas rudimentares. Conforme Costa e Guilhoto (2014), a diferença entre estas está no fato de que as fossas rudimentares favorecem a contaminação das águas superficiais e subterrâneas e a proliferação de vetores, enquanto que a fossa séptica evita esse tipo de contaminação.

**Figura 6: Situação do descarte de esgotos domésticos nas residências e comércios inseridos na microbacia do Córrego Gamela. Fonte: Os autores.**

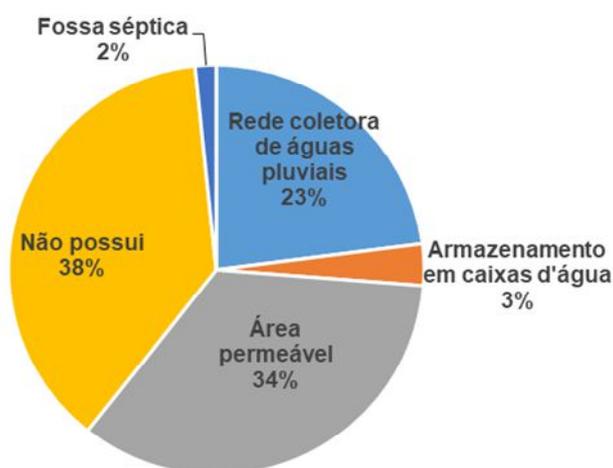
Sobre a situação da disposição de águas pluviais (Figura 7) nas habitações da microbacia, nota-se que grande parte dos entrevistados responderam que não possuem nenhuma forma de disposição (38%) e/ou possuem terreno permeável na residência/comércio para escoamento/infiltração desta água. Somente 23% responderam que dispõem de rede para coleta dessas águas, enquanto que 3% responderam que realizam o armazenamento destas em caixas d'água, e 2% responderam que dispõem essas águas em fossas 'sépticas'.

**Figura 7: Situação da disposição de águas pluviais nas residências e comércios inseridos na microbacia do Córrego Gamela. Fonte: Os autores.**
