REVETAÇÃO DA APP DO CÓRREGO SÃO JOSÉ EM GOIÂNIA - LEI DE PROTEÇÃO DA VEGETAÇÃO NATIVA 12.651/12

O Projeto foi desenvolvido a partir das orientações técnicas em trabalhos de recuperação de faixa ciliar e vegetação nativa dos cerrados, seguindo o Termo de Referência da Agência Municipal do Meio Ambiente de Goiânia (AMMA). Teve como objetivo recuperar a faixa ciliar (APP) da margem Direita do Córrego São José, por meio de plantio de espécies nativas originárias desse tipo de ambiente. O Projeto de Recuperação da vegetação em Área de Proteção Permanente, possui um total de 3.364 m² de área e está localizada na região Sudeste de Goiânia, próximo ao parcelamento urbano denominado Jardim São José, na divisa territorial com o município de Trindade em Goiás.

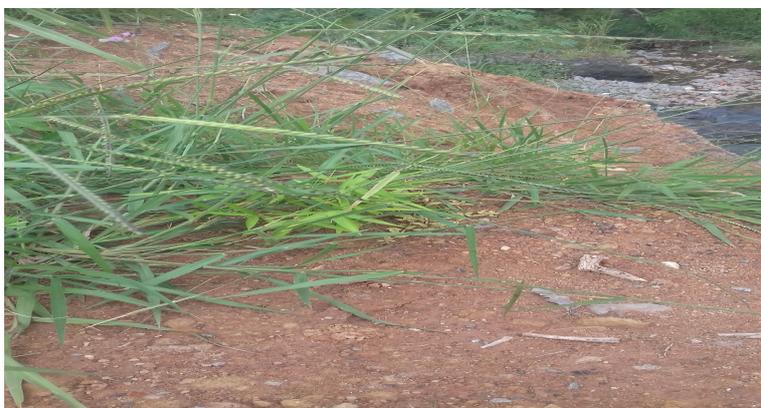
Plantio de bambu – área III. Souza, 2019

Para diminuir o desequilíbrio ambiental provocado na drenagem fluvial em virtude da abertura do loteamento Jardim São José, foi realizado o plantio de espécies nativas do cerrado de crescimento mais rápido nos dois ambientes que a área apresenta. Foram utilizadas 32 espécies nativas e plantadas 370 mudas, obedecendo a necessidade de cada área. Na parte baixa do terreno, nas encostas do córrego São José, foram plantadas 35 mudas de bambu para fortalecer o solo e evitar erosões fluviais.

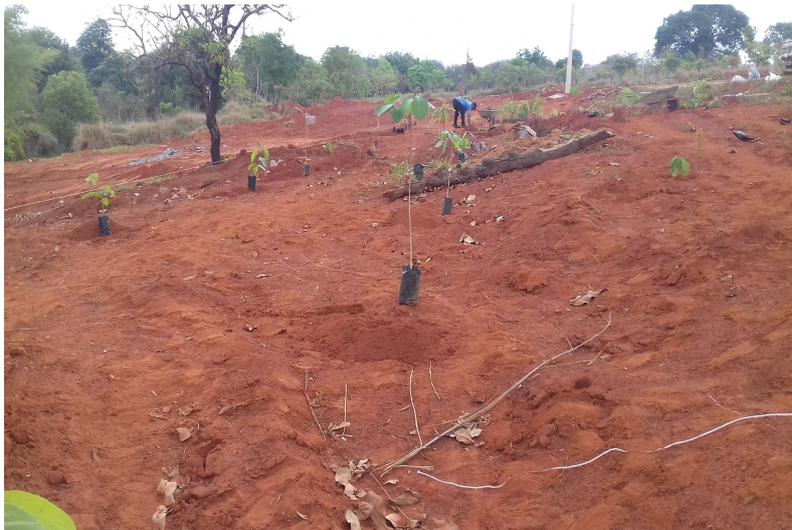
Plantio em linha. Souza, 2019.

O plantio foi realizado em linha de forma perpendicular ao caimento do terreno com forma de conter a erosão laminar no terreno e conseqüentemente o assoreamento do manancial. As covas foram de 40x40x40cm, realizadas de forma manual com uso de cavadeiras (covas redondas), em espaçamentos de 3x3metros entre plantas e entre linhas. Para garantir a maior heterogeneidade no plantio, foi realizado um sorteio por linha das espécies selecionadas.

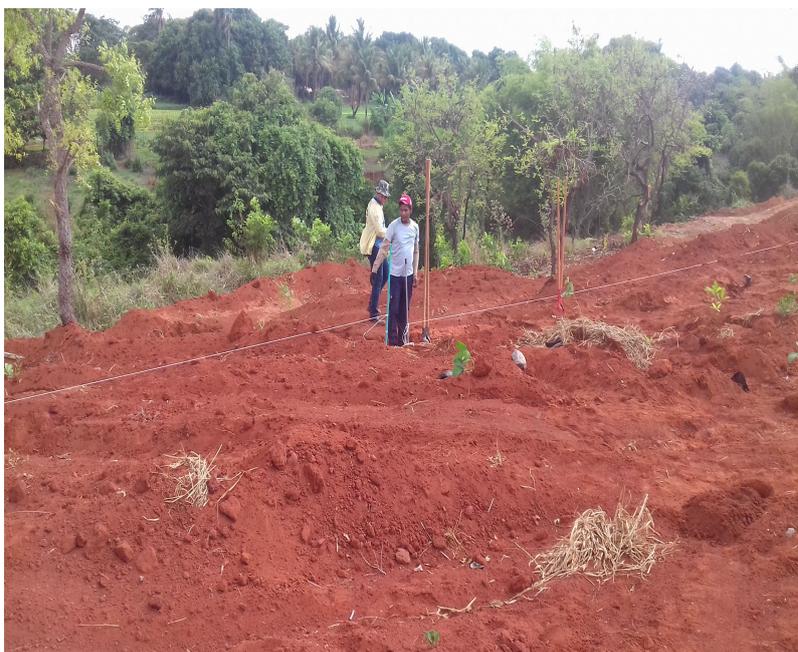
Abertura de covas para o plantio. Souza, 2019.

As covas foram adubadas utilizando adubo granulado N P K 4 14 8 e composto orgânico, cada cova recebeu 100g do adubo granulado e 2kg de composto orgânico, misturados em parte da terra retirada da cova. As espécies acima de 50cm de altura receberam um tutor de acompanhamento para facilitar o enraizamento da muda o mais rápido possível. Após o plantio foi realizado o coroamento como forma de manter limpo o entorno da muda plantada (sem a presença de ervas daninhas) e a retenção de água para ajudar na hidratação das mesmas.

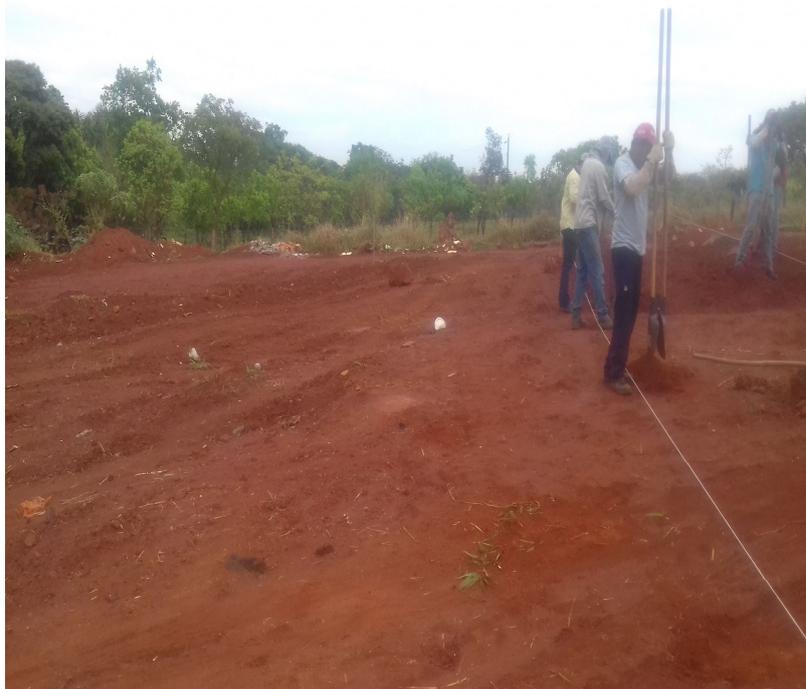
Abertura de covas para o plantio. Souza, 2019.
