## PROTOCOLO DE AVALIAÇÃO RÁPIDA DA QUALIDADE AMBIENTAL APLICADO A UM TRECHO DO CÓRREGO DO ONÇA, EM BELO HORIZONTE, MINAS GERAIS

Ana Carolina da Silva\*, Fabíola Alessandra Rodrigues Elias, Romenique José dos Santos Sales, Fernanda Carla Wasner Vasconcelos, Daniel Negreiros

\* Centro Universitário Una; ana.cbiologicas@gmail.com

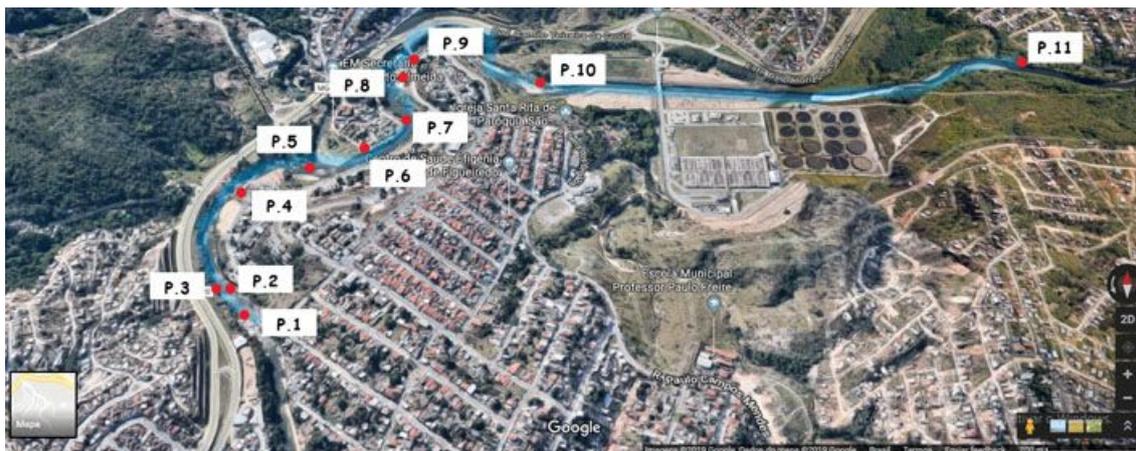
**Figura 1: Imagem do Córrego do Onça com os pontos amostrais georreferenciados. Fonte: Adaptado do Google Maps, Córrego do Onça, 2019.**

Inicialmente foi realizada uma visita de campo, no dia 17 de fevereiro de 2018, para verificar a acessibilidade à calha principal do Córrego do Onça e reconhecer possíveis áreas de estudo. Após essa etapa, foram selecionados onze pontos amostrais que foram georreferenciados (Figura 1) e monitorados no período de abril de 2018 a março de 2019, com intervalos aproximadamente quinzenais, totalizando ao final 21 coletas.

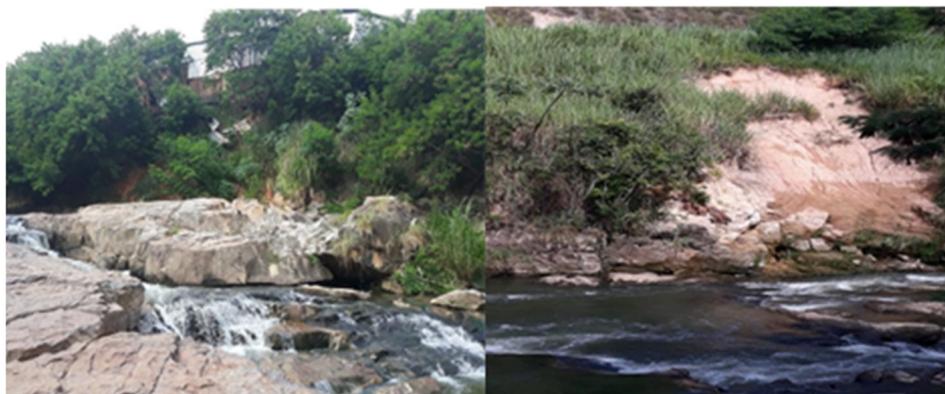
**Figura 4: Focos erosivos registrados nos pontos 1 e 2. Fonte: Autores do trabalho.**

e para a redução no deslocamento de massas de terra perdidas nas encostas tendem a se deslocar em direção às áreas planas das calhas dos rios, prejudicando o curso d'água (SANTOS; PEREIRA; EMERICH, 2018). Desta forma, há uma redução da porosidade do solo e na sua capacidade de reter e infiltrar água com consequente aumento do escoamento pela água da chuva nessas superfícies, levando a queda de barreiras, morros e encostas (DURÃES; MELLO, 2016) e, conseqüentemente, o assoreamento do rio. Com objetivo de conservar a diversidade do ambiente e o equilíbrio dos ecossistemas, propõe-se como medida mitigadora, a preservação, conservação e recuperação da vegetação do entorno associada às obras de bioengenharia, propiciando a estabilidade do terreno.

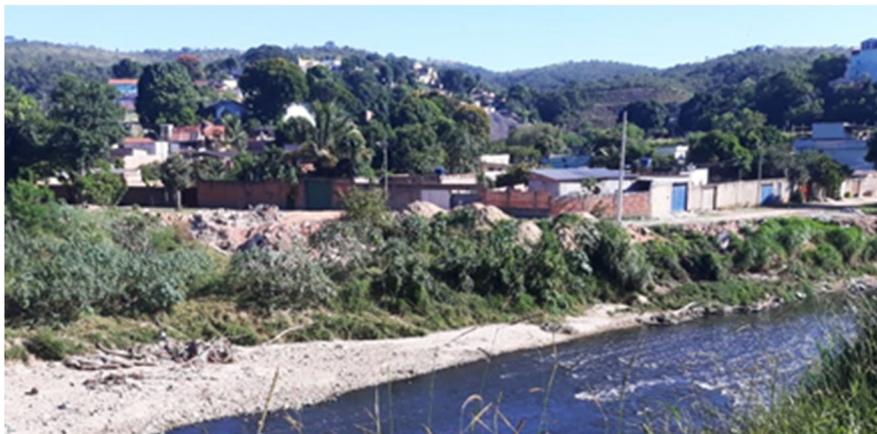
**Figura 5: Moradias próximas a várzea do Córrego do Onça. Fonte: Autores do trabalho.**

Construções em locais inadequados foram registrados nos pontos 6 e 7 (Figura 5), como é o caso de vários imóveis construídos em área de várzea, sendo estes frequentemente invadidos pela água proveniente da elevação do volume do rio em situações de chuva forte. A falta de infraestrutura e de fiscalização por parte dos órgãos públicos são os principais motivos que levam a população a morar nesses locais. Como medida mitigadora deve se conciliar trabalhos de infraestrutura a políticas socioambientais consistentes, a fim de se criar na população a consciência da importância de se cuidar de áreas naturais e do risco que áreas de várzeas e encostas trazem a população. Além disso, os órgãos públicos têm a responsabilidade de fiscalizar e monitorar áreas para que não haja construções por parte da população e qualquer atividade realizada tenha um estudo prévio de viabilidade (BIZAWU; MOREIRA, 2017).
