ANALISE DE RUÍDOS SONOROS EM TEMPLOS EVANGÉLICOS

Sidnei Junior Kuhn Lange (*), Sílvia Mara Zanela Almeida, Elisângela Bini Dorigon, Manuela Gazzoni dos Passos.
* Estudante de Engenharia Ambiental e Sanitária pela Funoesc/Facisa. sidneilange20@gmail.com.

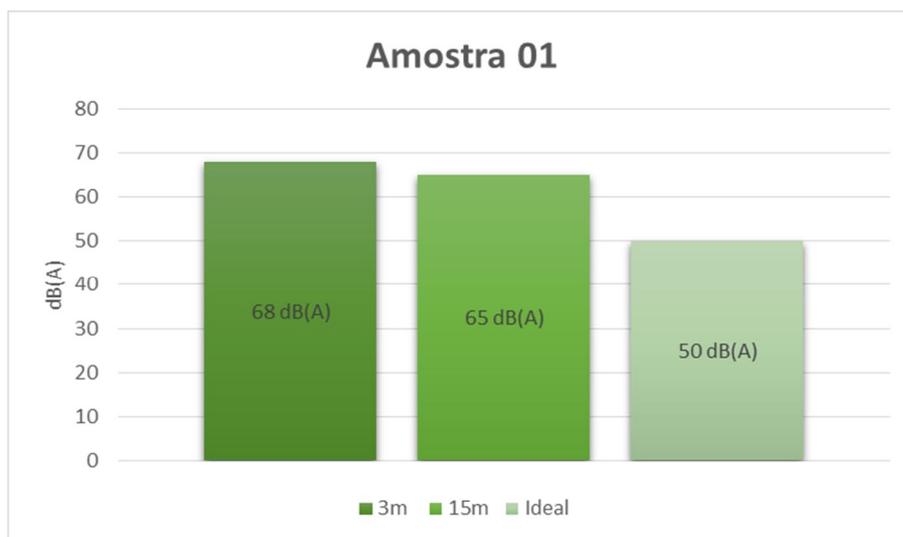
O primeiro templo investigado se situa em bairro nobre do município próximo ao centro, na data da aferição estavam presentes aproximadamente 70 (setenta) fiéis. O local, aqui denominado Amostra 01, é feito em alvenaria na parte de baixo de um grande prédio, na realidade em uma sala comercial. A frente do templo é toda em vidro temperado, fator este que, de acordo com Mateus (2008) corrobora para uma maior transmissão de ondas sonoras, do que outros tipos de materiais. A seguir é apresentado os resultados de aferição nos diferentes raios da Amostra 01 (Figura 01).

Figura 01: Resultados na amostra 01. Fonte: Os Autores.

O resultado demonstra que a Amostra 01 está em desacordo com o padrão ABNT referente a NBR 10152/1987, que determina a produção máxima de ruídos em templos de até 50 dB(A). Pode-se analisar esta situação por dois espectros totalmente distintos, o primeiro diz respeito a qualidade do som que os ouvintes internos no culto estão recebendo, uma vez que, se no exterior à uma distância de três metros, o nível de ruídos já é considerado alto, entende-se que no interior do templo este valor esteja bem elevado (OLIVEIRA, 2017).

O segundo ponto diz respeito aos vizinhos, que estão nos andares acima do templo. Os horários dos cultos noturnos somados aos relatos extraoficiais de que ocorrem cultos 4 dias na semana, podem causar perturbação aos moradores dos prédios que necessitam de descanso diário. No geral pode-se associar este resultado a saúde dos demais proprietários dos apartamentos superiores (ZANNIN et al., 2002).

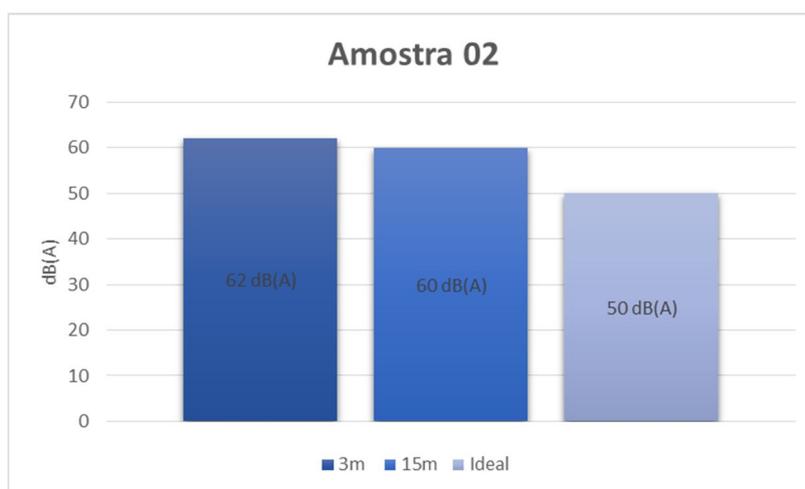
A segunda igreja também se localiza em bairro nobre do município de Xaxim/SC, no dia do estudo estavam congregando aproximadamente 150 (cento e cinquenta) fiéis. O local, aqui denominado Amostra 02, foi projetado arquitetonicamente para ceder cultos noturnos. O local é todo feito em alvenaria, composto por dois pavimentos, sendo os cultos realizados no pavimento superior. Contudo, a construção do tabernáculo não provisionou dispositivos de contenção térmica ou sonora. As edificações vizinhas mais próximas fazem divisa direta com o lote nas proporções estimadas de 3 a 4 metros do templo citado. A figura 02 demonstra o resultado da análise na Amostra 02.

Figura 02: Resultados na amostra 02. Fonte: Os Autores.

Os resultados obtidos na figura 02 demonstram que embora se tenha pensado em várias questões estéticas na construção do templo, realmente, a falta de preparação sonora denigre o projeto institucional. Os resultados nos raios de 3 e 15 metros marcaram 62 dB(A) e 60 dB(A), respectivamente, logo, a exemplo da Amostra 01, estão em desacordo com normativa da ABNT. Como os edifícios vizinhos estão, consideravelmente, agrupados a este templo, volta-se a questão da saúde pública envolvida. Portanto, entende-se que devem ser tomadas medidas de alteração física do tabernáculo que possibilitem o conforto dos vizinhos. Ao contrário da Amostra 01, a Amostra 02 realiza apenas 2 (dois) cultos semanais, e conforme a análise dos resultados produz menos ruídos, porém, isto não a exime do dever de se adequar para defender a saúde dos participantes dos momentos religiosos, já que, como Zanin et al. (2002) menciona, os principais efeitos da ação do ruído são “[...] irritabilidade, baixa concentração, insônia e dor de cabeça”.

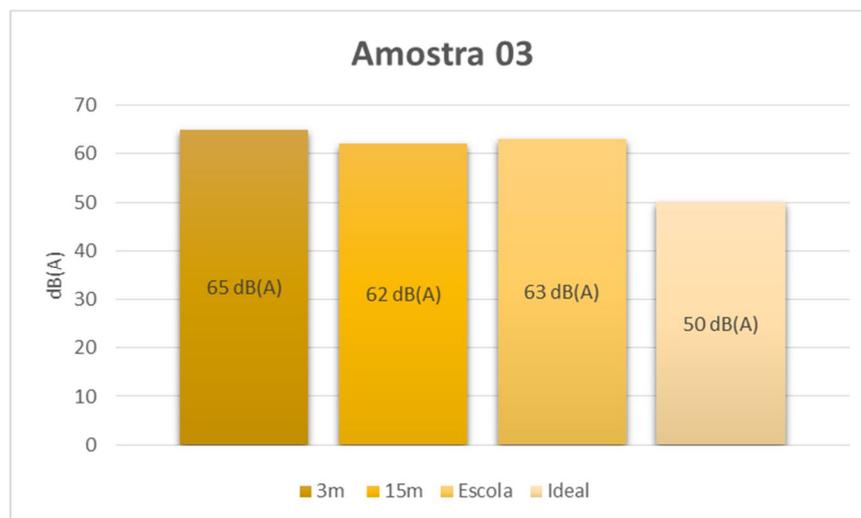
A construção é toda em alvenaria com uma única porta de acesso e apenas uma janela. No outro lado deste templo está localizada uma escola pública, onde foi realizada uma aferição conforme proposta metodológica referente a equipamentos públicos, porém, a escola trabalha apenas no turno diurno e a igreja realiza apenas um culto por semana à noite. A figura 03 mostra os resultados obtidos na Amostra 03 nos raios de 5 metros, 15 metros, na frente da escola e, o considerado ideal.

Figura 03: Resultados na amostra 03. Fonte: Os Autores.

Os resultados obtidos mostram que embora o número de fiéis fosse pequeno e, a estrutura seja pequena também, a Amostra 03 não se encontra dentro da legislação pertinente. Por ser um local improvisado, se qualifica como despreparado para a realização de cultos geradores de ruídos, já que não possui nenhum tipo de preparo para contenção sonora.

Os níveis de ruídos observados são, relativamente altos, se considerando o pequeno espaço de propagação, e pequeno número de pessoas envolvidas. Muito antes de se pensar na preparação física do ambiente para receber esses eventos, poderia se trabalhar alternativas sonoras que fossem remediadoras para o problema da gestão de ruídos, tais como, a exclusão de equipamentos amplificadores de som como microfones e/ ou auto falantes. A questão dos 63 dB(A) aferidos na escola em frente ao templo, não apresentam necessariamente um perigo já que os horários de cultos não coincidem com os horários de trabalhos na escola. Por outra vertente, este valor apresenta uma dificuldade para os vizinhos próximos a este setor.

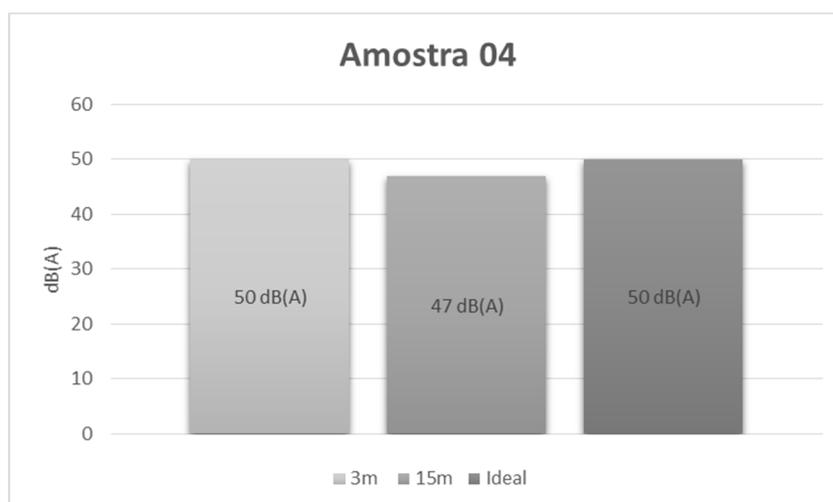
A construção é toda em alvenaria e, como já mencionado, há tempos atrás sediava uma casa de shows noturnos. A figura 04 demonstra os resultados colhidos na Amostra 04.

Figura 04: Resultados na amostra 04. Fonte: Os Autores.

A partir dos resultados foi possível observar que a Amostra 04 está atendendo aos padrões propostos pela legislação vigente. Este fato pode ser relacionado, principalmente, pela preparação acústica que o local tem. Dourado Junior; Reys; Judice (2014) concluem em seu artigo que a preparação acústica dos templos tem impacto direto nas relações destes com a vizinhança, já que o nível de ruídos externos ao local pode causar desconforto.

De acordo com as medições pode-se dizer que a Amostra 04 não apresenta sérios problemas com o aglomerado de casas localizadas em seu entorno, entretanto, mais uma vez, se questiona a qualidade do som na parte interna do templo, já que, se com toda a preparação que o local tem os níveis medidos estão no máximo permitido, entende-se que em horário de cultos há muitos ruídos no interior do templo. Portanto, a qualidade de vida dos participantes dos cultos pode estar comprometida.

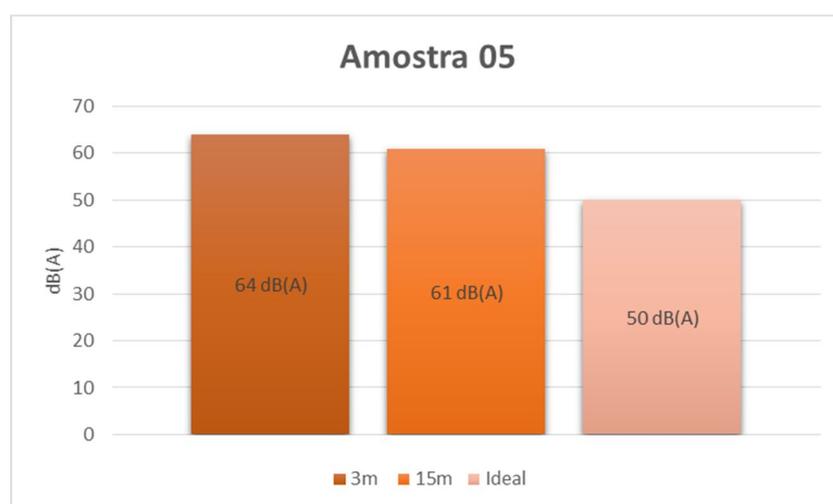
O quinto templo fica localizado em um bairro de classe baixa, em região periférica do município. No momento do culto estavam presentes aproximadamente 50 (cinquenta) membros. O local denominado Amostra 05 é uma casa comum que foi cedida para a realização dos cultos, construída toda em alvenaria. No entorno deste templo há um aglomerado intenso de casas, logo os vizinhos fazem divisa de parede com a Amostra 05. A seguir os resultados da Amostra 05 (Figura 05).

Figura 05: Resultados na amostra 05. Fonte: Os autores.

Os resultados obtidos demonstram a despreocupação com os ruídos que chegam até os vizinhos. Na proximidade dos vizinhos presentes ao entorno do templo pode-se dizer que a quantidade de 64 dB(A) interfere em todas as atividades domésticas, seja assistir televisão e até conseguir dormir. Entende-se que a falta de ordenação no bairro, inconstante no plano diretor do município, constroem um espaço de desarmonia para toda a parte exterior do templo. E, como nos outros casos, se associa esses resultados a qualidade do som no interior da igreja, já que uma grande quantia de fiéis estavam presentes, em um pequeno espaço físico, com os níveis de ruídos elevados.

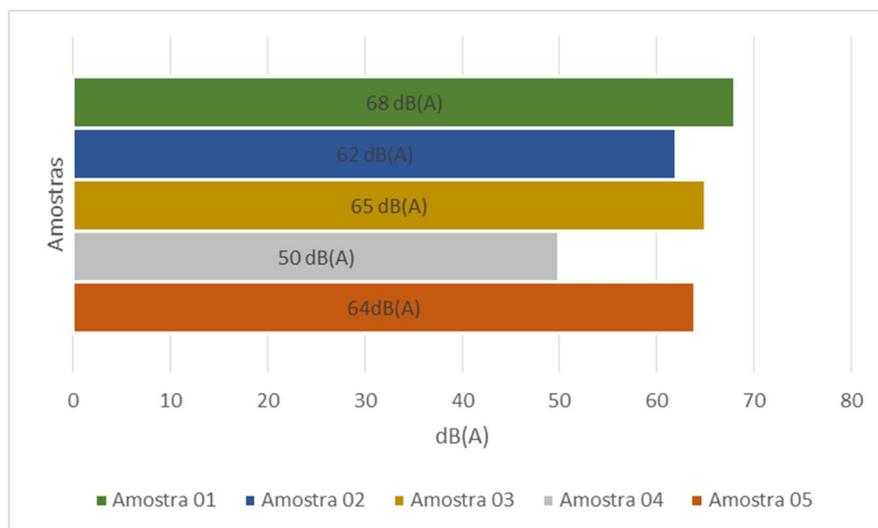
cultos é ruim e, ao longo do tempo, isto vai prejudicar muito a audição dos ouvintes que participam semanalmente das reuniões. A figura 06 mostra a diferença nos níveis de ruídos aferidos pelas diferentes amostras à três metros da frente do templo, percebe-se que todos são muito semelhantes, com exceção da Amostra 04, que atende os parâmetros da NBR 10152/1987 no lado externo do tabernáculo.

Figura 06: Análise das amostras. Fonte: Os Autores.

Em relação as tendências podem se dizer que 80% das amostras estavam irregulares e precisam imediatamente de algum tipo de contenção sonora que bloqueie a passagem do som para a parte externa dos templos. Na amostra em que foi detectado o limite máximo permitido pode-se dizer que, embora não prejudique a vida dos vizinhos, precisa em primeiro plano de uma forma de controle na sonoplastia interior do local. Se esta estatística for integrada as demais igrejas do município, o resultado pode ser antagônico, já que não há conhecimento pela parte dos autores, de qualquer outra igreja nesta cidade que tenham uma estrutura de contenção sonora como na Amostra 04.
