ANÁLISE DOS IMPACTOS AMBIENTAIS NA ÁREA DE PROTEÇÃO AMBIENTAL DO JUÁ EM SANTARÉM, PARÁ

Moacir dos Santos Rocha (*), Josciane Carneiro Oliveira, Diani Fernanda da Silva Less

* Universidade Federal do Oeste do Pará, e-mail: moacird06@gmail.com

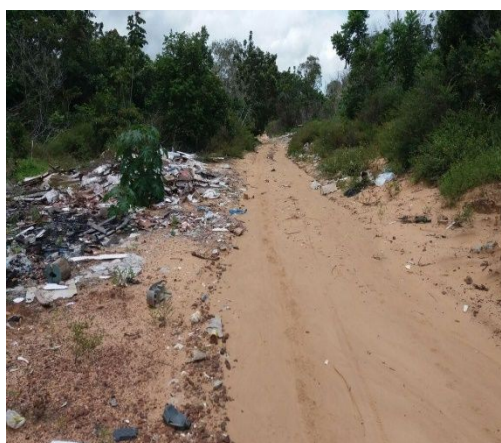
A poluição do solo e da água pelo descarte inadequado de resíduos sólidos domiciliares foi confirmada ao longo das observações no local da pesquisa. É comum a presença de grande quantidade de resíduos dispostos diretamente no solo, principalmente nas vias de acesso ao lago (Figura 2)

Figura 2: Poluição do solo pela disposição inadequada de resíduos sólidos na estrada de acesso ao Lago do Juá.
Fonte: Autor do trabalho.

Esse cenário se trata de uma problemática ambiental recorrente no município de Santarém, o que evidencia a necessidade de melhorias na Gestão de Resíduos Sólidos Municipal. Estas melhorias devem ser voltadas a maior eficiência da coleta e disposição final, mas devem também demandar atenção especial a educação ambiental da população, uma vez que a sensibilização dos habitantes é fundamental para o sucesso do gerenciamento de resíduos.

A carência de educação ambiental para a população é evidenciada na Figura 2, uma vez que esta via está distante do centro urbano e claramente não é atendida pelo serviço de limpeza pública. Nesse sentido, percebe-se que esses resíduos provavelmente irão permanecer neste local por um longo período de tempo ou serão transportados pelo escoamento superficial, durante as chuvas, para a parte mais baixa da bacia, onde se localiza o lago.

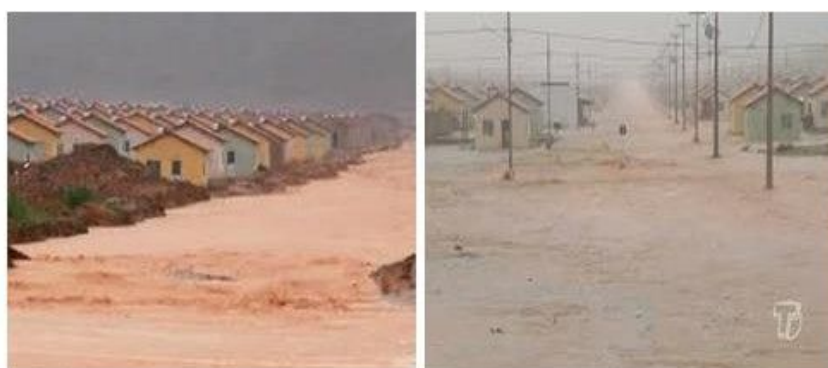
Evidencia-se que além da influência da supressão da vegetação na área do Residencial Cidade Jardim, que certamente foi o principal responsável pelo assoreamento, ocorreram episódios de enxurradas intensas em 2016 no Residencial Salvação (Figura 4), ano de inauguração do empreendimento em que o sistema de drenagem de águas pluviais e a obras de pavimentação não estavam finalizadas. O escoamento superficial intenso promoveu o transporte de uma carga elevada de sedimentos que se direcionaram ao ponto mais baixo da bacia (MPF, 2017), onde se localiza o lago.

Figura 4. Enxurradas no Residencial Salvação. Fonte: G1, 2016.
