VALORAÇÃO DE DANO AMBIENTAL OCACIONADO POR ESGOTO SANITÁRIO SUBMETIDO A TRATAMENTO INEFICIENTE

Alexandra Fátima Saraiva Soares (*), Alexandre Senna de Araújo, Guilherme Henrique Costa

* IEC PUC Minas; Ministério Público de Minas Gerais

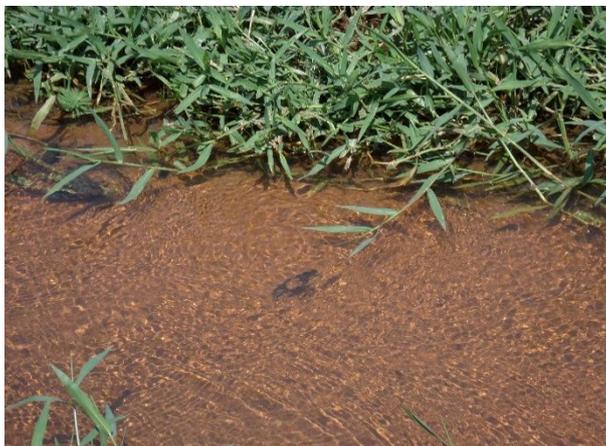
Além disso, o lançamento de efluentes finais apresentavam-se com aspecto de elevada turbidez e coloração escura propiciando a contaminação das águas do Ribeirão Filipão. A Figura 2 demonstra o Ribeirão Filipão a montante do ponto de lançamento da ETE, onde percebe-se um aspecto límpido das águas. A Figura 3 exibe o ponto de lançamento dos efluentes da ETE Esmeraldas, em que se nota a presença de espumas. Já a Figura 4 demonstra o corpo receptor dos efluentes a partir do ponto de lançamento. Percebe-se nitidamente a pluma de coloração escura no corpo d'água, contrastando com as águas límpidas do curso de água.

Figura 1 – Detalhe das águas límpidas do Ribeirão Filipão a montante do lançamento, com aspecto de baixa turbidez. Fonte: Autores do trabalho.

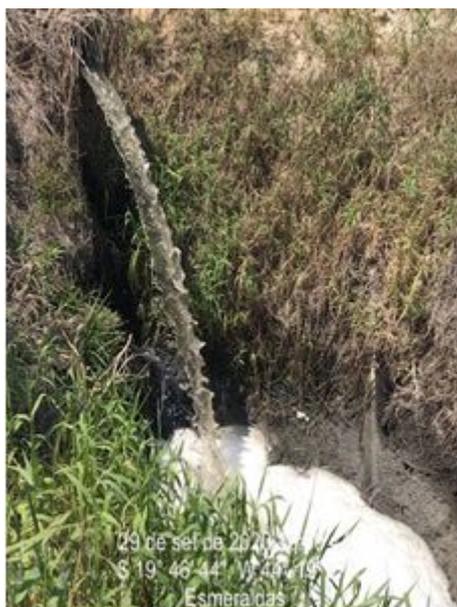
O empreendimento em questão encontrava-se com irregularidades, como filtro biológico, decantador, e queimador de gases inoperantes, além de outros equipamentos com problemas operacionais. Identificou-se falta de equipamentos fundamentais para o bom funcionamento da estação, como o medidor de vazão dos efluentes tratados na saída da ETE e como cabos de aço no gradeamento da EEE. As estruturas, equipamentos e peças metálicas da ETE estavam todas enferrujadas e sofrendo corrosão, devido a ação do gás sulfídrico (H_2S), gerado no sistema de tratamento UASB. Também foram observadas não conformidades que colocavam em risco a segurança dos operadores, como aberturas profundas desprovidas de tampas e falta de uso de EPI's pelos operários.

Figura 2 – Ponto de lançamento dos efluentes da ETE Esmeraldas no Ribeirão Filipão. Fonte: Autores do trabalho.

Por fim, ressalta-se a necessidade de realizar manutenção corretiva nas instalações e equipamentos da ETE analisada, visando melhorar a qualidade do tratamento dos esgotos sanitários e preservar a qualidade das águas.

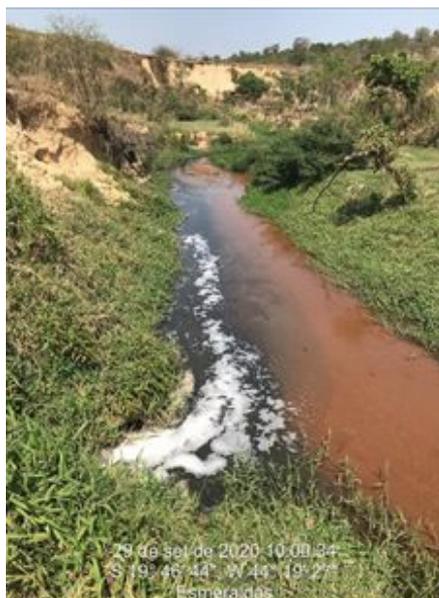
Figura 4 – Ribeirão Filipão a partir de ponto de lançamento dos efluentes, com coloração escura. Fonte: Autores do trabalho.

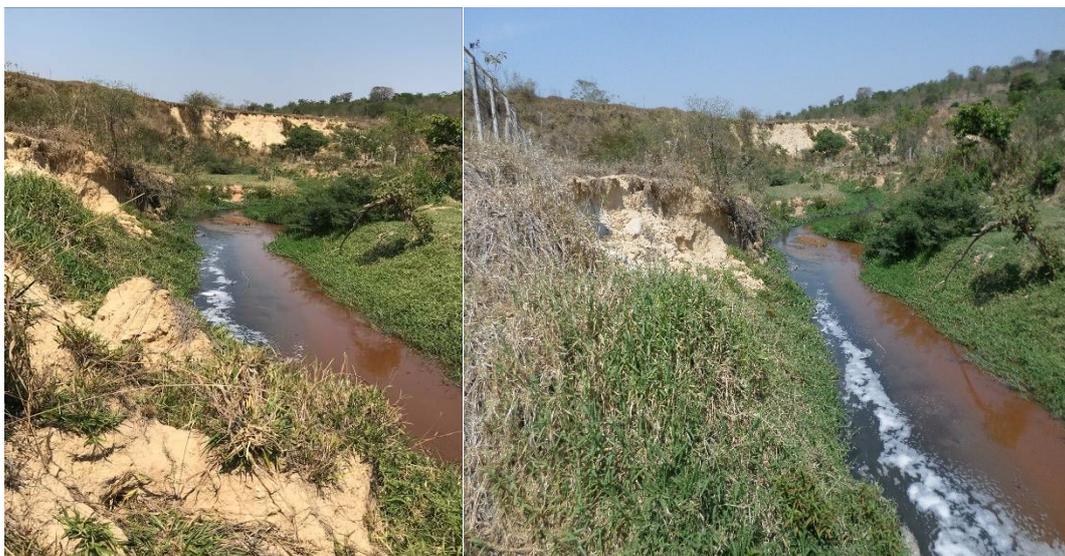
As margens do Ribeirão Filipão (receptor dos efluentes) encontra-se em processo de erosão e solapamento das margens em virtude da ausência de mata ciliar na área de preservação permanente (APP), contrariando o disposto no Código Florestal Brasileiro (Lei nº 12.651/2012).

Figura 5 – Vista das margens do corpo de água receptor, com precária mata ciliar e em processo erosivo com solapamento das margens. Fonte: Autores do trabalho.

Como medida de compensação pelos danos ambientais ocasionados, calculou-se o custo de revegetação da área degradada, tendo como referência um estudo de recuperação de área degradada do Parque Ecológico Sucupira realizado por Rodrigues (2016) através da Universidade de Brasília.

Como se pode constatar nas Figuras 5 e 6, as margens do mencionado curso de água encontram-se desprovidas de mata ciliar e esse fato contribui para a degradação da qualidade das águas.

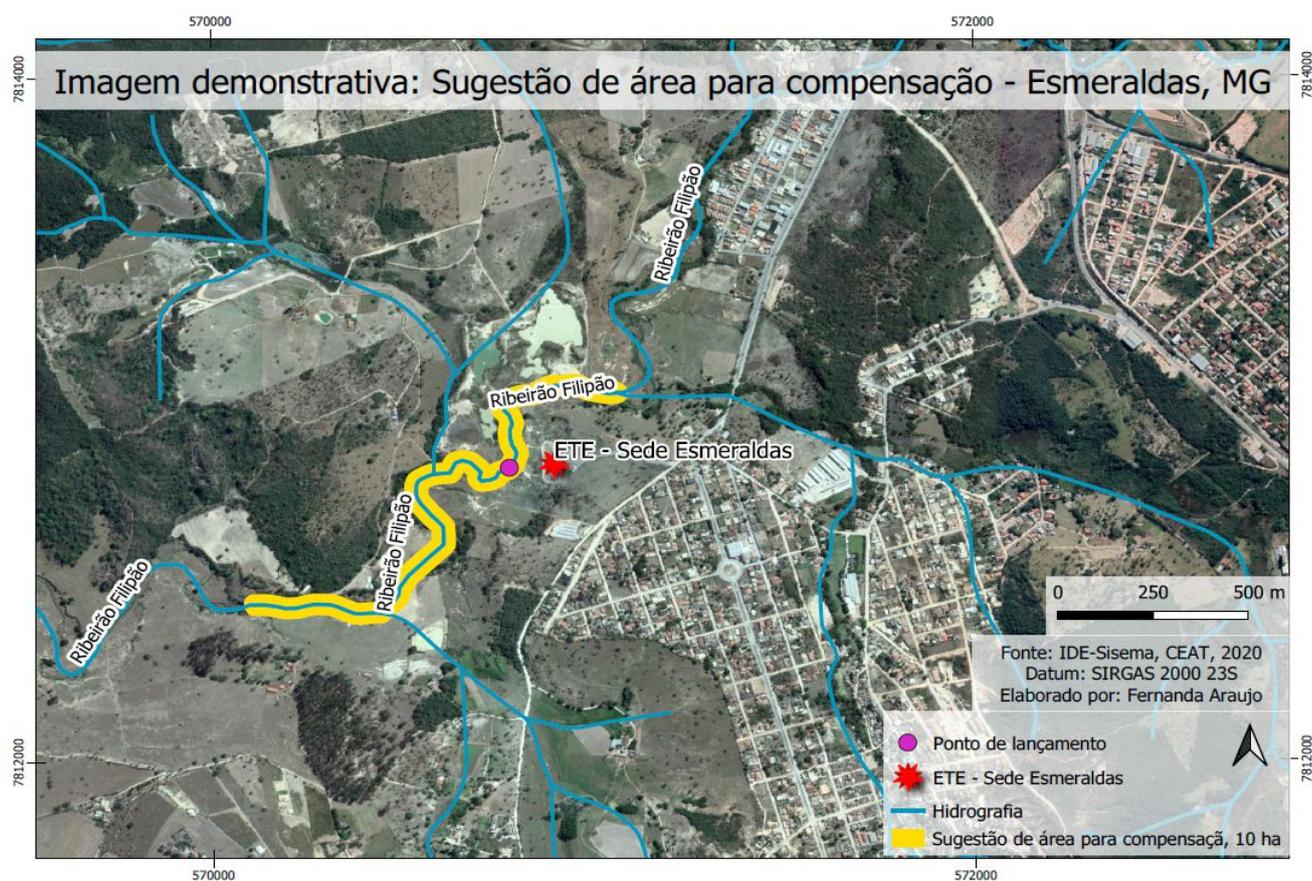
A Figura 6 apresenta sugestão de área a ser recuperada na sub-bacia hidrográfica do Ribeirão Filipão, que foi afetada negativamente pela poluição hídrica.

Figura 6 – Sugestão de área para compensação ambiental. Fonte: Autores do trabalho.

Diante disso e considerando o fundamento estabelecido na Lei Federal nº 9.433/1997, Art. 1º, inciso V, que institui a bacia hidrográfica como unidade territorial para implementação da Política Nacional de Recursos Hídricos, bem como a exigência preconizada no Código Florestal Brasileiro (Lei Federal nº 12.651/2012) para a existência das matas ciliares dos corpos de água, o critério estabelecido para a medida de compensação no caso em questão está em consonância com a legislação ambiental pertinente.

Sugere-se que essa área seja discutida e definida em conjunto com a Secretaria Municipal da Agricultura e Meio Ambiente de Esmeraldas e/ou Instituto Estadual de Florestas (IEF) e preferencialmente na mesma bacia hidrográfica onde ocorreu o dano, conforme art. 1º, V da Lei 9.433/1997 (Política Nacional de Recursos Hídricos).
